Zeitschrift: IABSE congress report = Rapport du congrès AIPC = IVBH
Kongressbericht

Rubrik: Ia: The present state of welding technic

Set-backs in welded structures

G. DE CUYPER

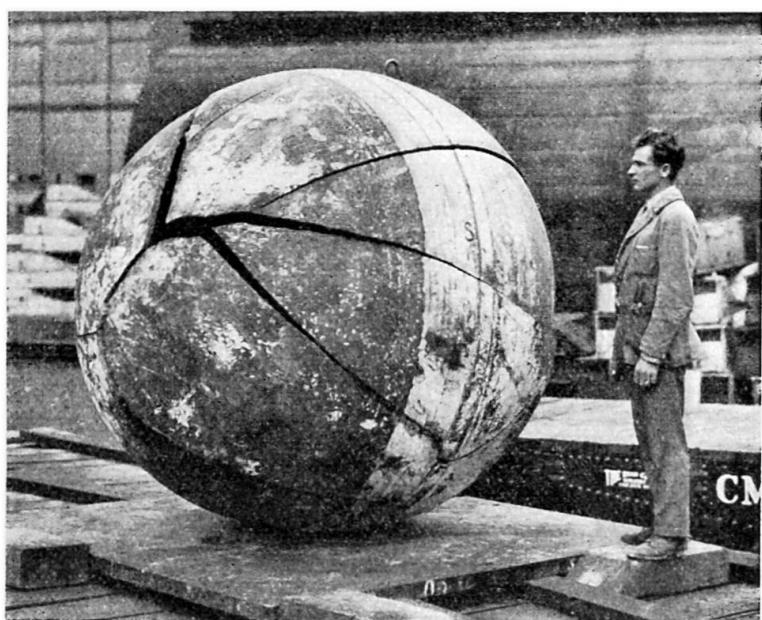
Fig. 3. Eclatement d'une sphère par pression hydraulique, cet essai réalisé à la Smith Corporation (U. S. A.) montre un cas de rupture sans déformation apparente.

blème; une sphère de 2 mètres de diamètre, constituée par 2 calottes soudées avec soin, ayant subi, après soudure, des traitements thermiques convenables a été soumise à pression interne jusqu'à rupture (fig. 3). Les ruptures sont sèches comme celles de la fonte. Elles se sont produites en pleine tôle et se sont prolongées à travers toute la sphère, sans déformation apparente : un métal soumis à des efforts triaxés (et encore, dans le cas actuel, l'une des trois tensions est nettement plus petite que les deux autres) se rompt sans déformation apparente. Ce phénomène était connu sans doute, puisque dès le début de ce siècle, sauf erreur, des expérimentateurs allemands le mirent en évidence en soumettant à traction lente des éprouvettes entaillées, mais il n'avait pas retenu l'attention des ingénieurs. C'est là qu'est l'un des nœuds du problème.

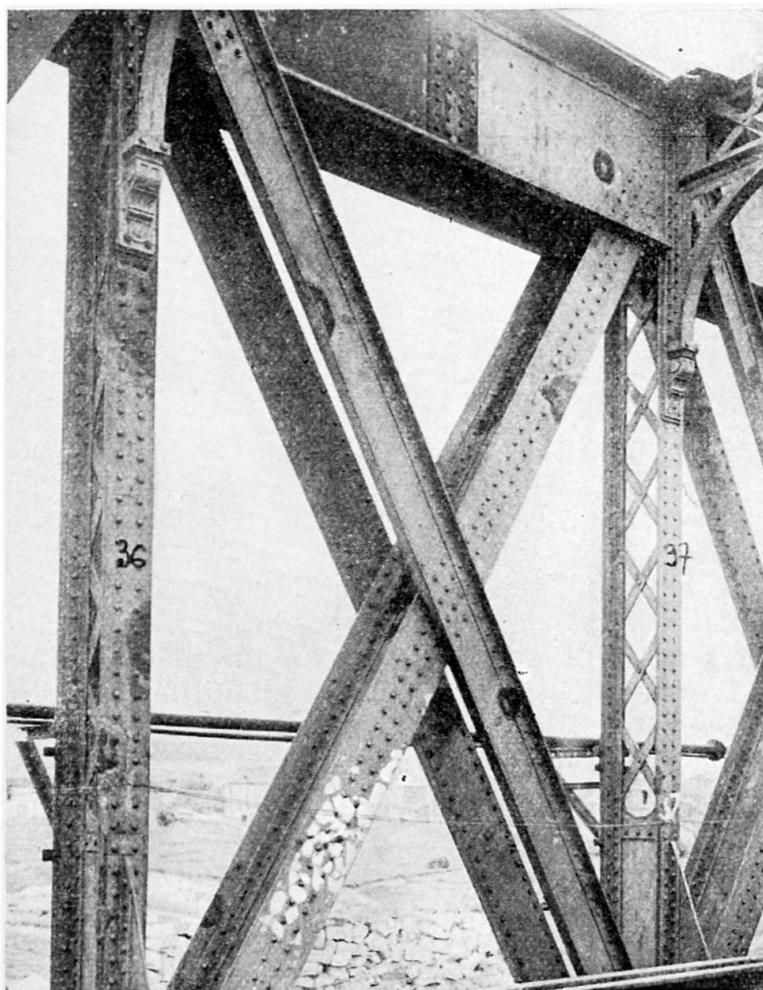
Fig. 8. Vue du panneau comportant les montants 36 et 37.

Enfin, dans le panneau voisin 36-37 (fig. 8), la partie extérieure de la diagonale tendue partant du sommet du montant 36 était à remplacer, la partie intérieure était conservée.

Membrure supérieure. — Le joint de droite du tronçon neuf rivé a été effectué par rivure dans le panneau 36-37, comme on le voit sur la figure 8.
