Quelques observations sur la construction, les dégâts par faits de guerre et la réparation de la charpente soudée de l'Institut du Génie Civil à Liège

A few remarks concerning the construction, war damage and repairs to the welded frame-work of the Institute of Civil Engineering at Liege

F. CAMPUS

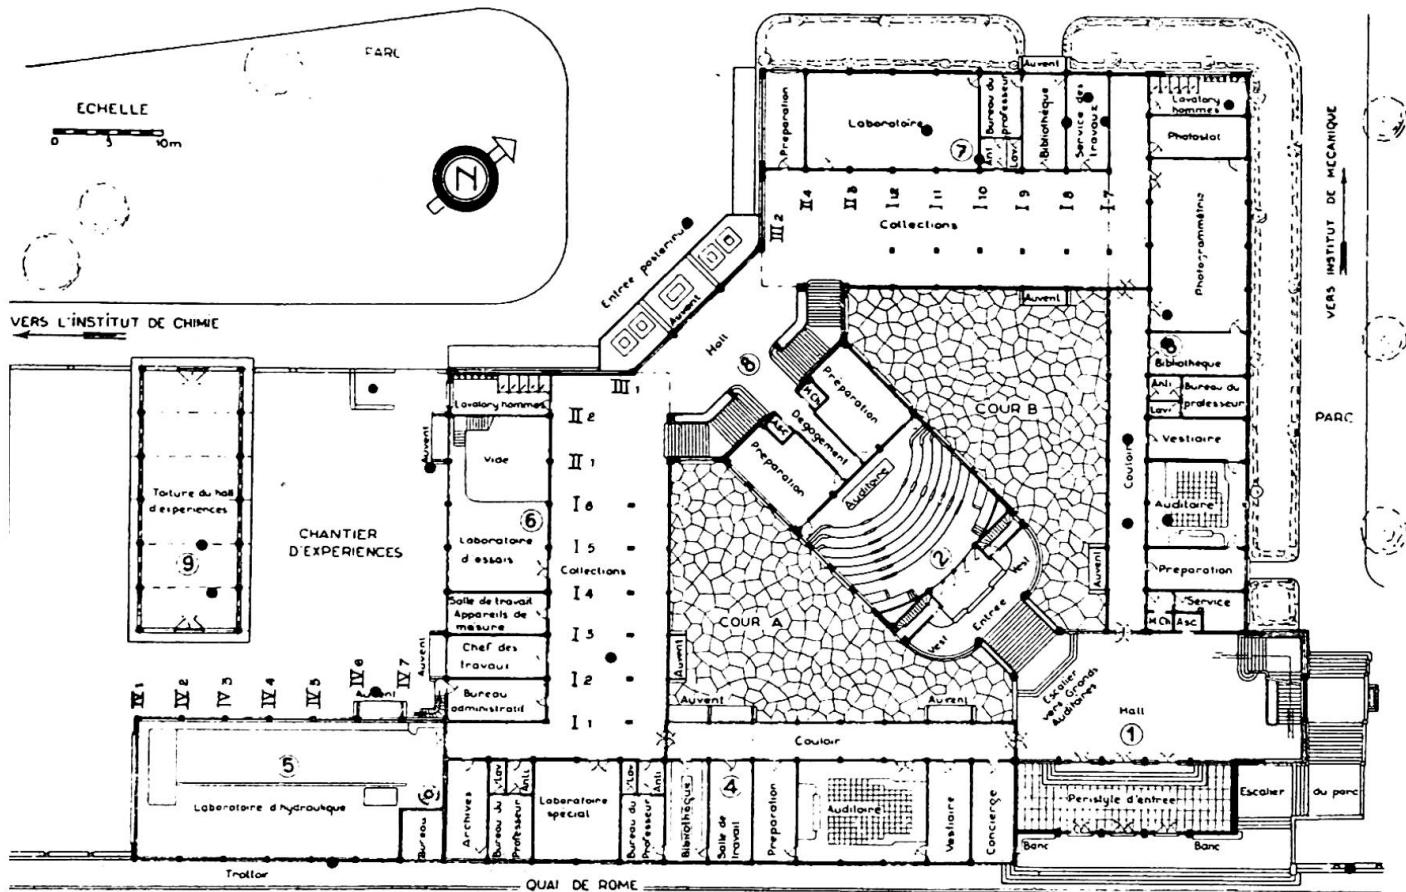
L'Institut du Génie Civil a subi de violents bombardements aériens en mai 1944, par suite de sa proximité du pont de chemin de fer du Val-Benoît sur la Meuse et de la grande gare de formation de Kinkempois. La figure 2 indique les points de chute des bombes : 14 fermes sur 25 ont été endommagées, dont plusieurs par des coups directs, les autres par suite des actions d'impact et de souffle transmises par les hourdis.

Fig. 2. Plan d'ensemble des instituts universitaires du Val-Benoît (Liège).
