Artikel: Rapport sur les voiles minces construits en Espagne

Autor: Torroja, E.

Rapport sur les voiles minces construits en Espagne Bericht über die in Spanien ausgeführten Schalenbauten Report on thin slabs constructed in Spain

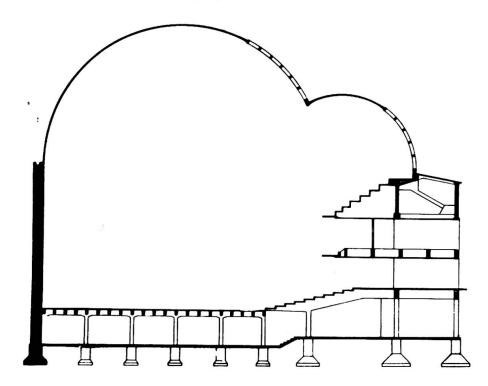
Fig. 2. Elévation du Recoletos construit en Espagne en 1936.

La toiture (fig. 2) peut être définie comme un voile cylindrique de génératrices horizontales, en béton armé, dont la directrice est formée par deux arcs de cercle inégaux lesquels, en partant des tangentes verticales aux bords, se rejoignent orthogonalement. Le voile a une épaisseur de 8 cm et est substitué sur une partie de sa surface par des treillis triangulaires du même matériau. La longueur des génératrices est de 55 mètres et la longueur entre les bords ou génératrices extrêmes de 32^m50. La figure 3 donne l'aspect intérieur de la salle.

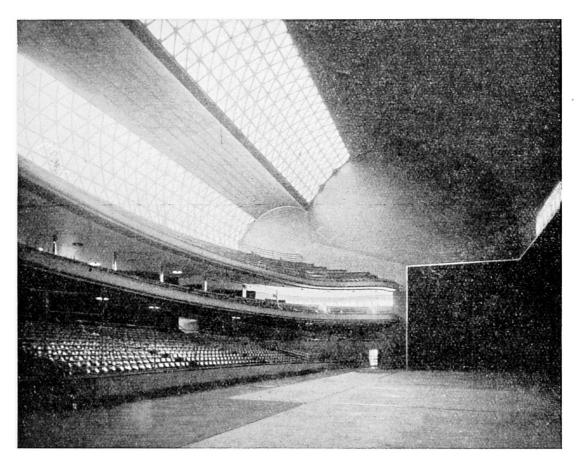
Fig. 3. Vue intérieure de la salle du Recoletos.
