Rapport sur les voiles minces construits en Espagne

Report on thin slabs constructed in Spain

PROF. E. TORROJA

On a exécuté en Espagne différents exemples de constructions en voiles minces, dont quelques-unes sont déjà connues par les publications faites dans différentes revues techniques, notamment celle du Fronton Recoletos, qui constitua l'objet d'une courte note que je présentai au Congrès de 1936. J'en dirai quelques mots sur son écroulement, à la suite des bombardements au cours de la guerre espagnole.

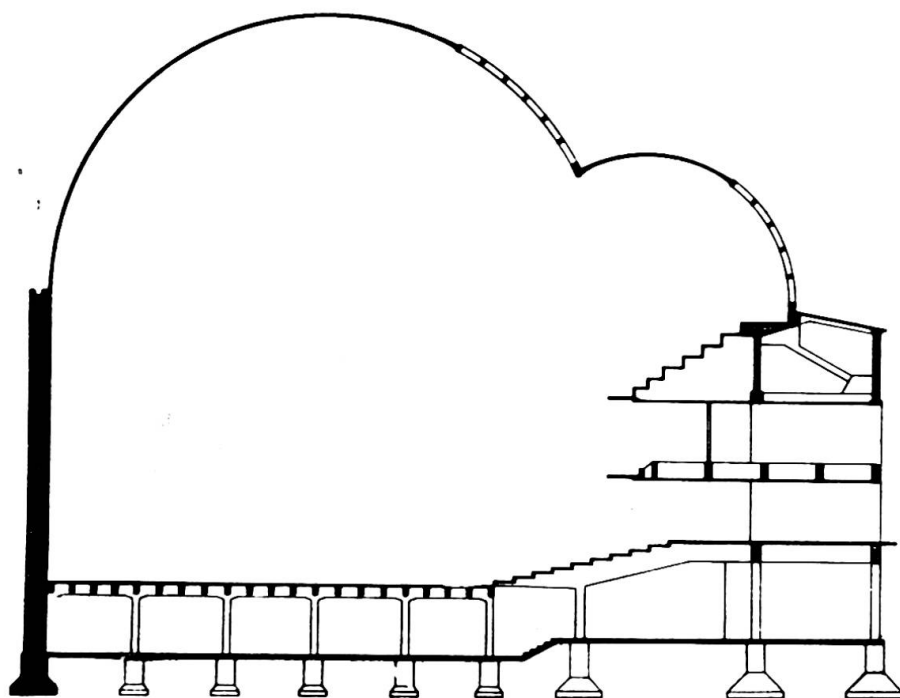
Fig. 2. Elévation du Recoletos construit en Espagne en 1936.

La toiture (fig. 2) peut être définie comme un voile cylindrique de génératrices horizontales, en béton armé, dont la directrice est formée par deux arcs de cercle inégaux lesquels, en partant des tangentes verticales aux bords, se rejoignent orthogonalement. Le voile a une épaisseur de 8 cm et est substitué sur une partie de sa surface par des treillis triangulaires du même matériau. La longueur des génératrices est de 55 mètres et la longueur entre les bords ou génératrices extrêmes de 32^m50. La figure 3 donne l'aspect intérieur de la salle.

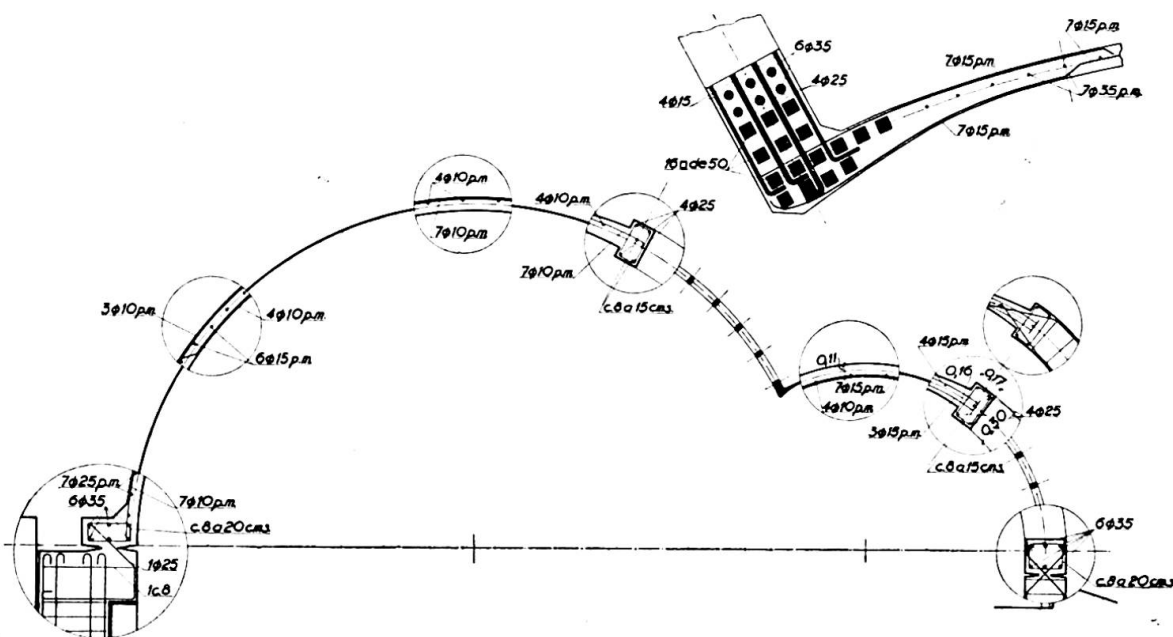
Fig. 5. Section transversale et détails constructifs du Fronton Recoletos.

La figure 4 donne le réseau des isostatiques ou lignes de tension principales obtenues par le calcul. La figure 5 représente un détail des armatures du voile, dont l'épaisseur de 8 cm augmente dans la zone immédiate à la mouette jusqu'à 17 cm. On peut aussi remarquer la disposition du tirant

formé de 16 carrés de 50 mm, soudés bout à bout au moyen de soudure à l'arc avec électrodes enrobées.
