L'emploi de la soudure dans la reconstruction du pont d'Oissel sur la Seine

Welding applied to the Reconstruction of the Oissel Bridge over the Seine

R. VALLETTE & A. GOELZER

Etat de l'ouvrage et recherche d'une solution

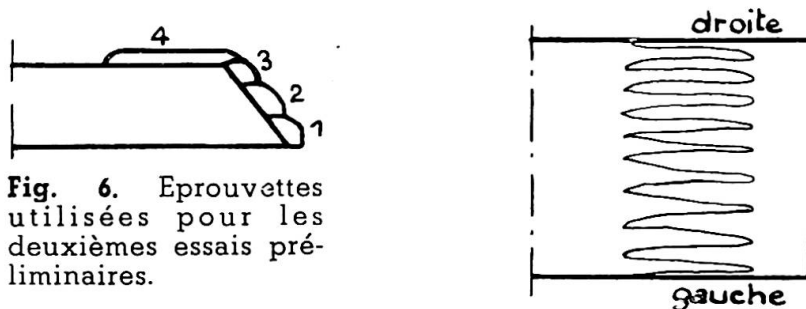
1° Comme dans les premiers essais, on a exécuté 3 passes transversales se chevauchant (fig. 6). Mais le glacis supérieur sur la partie fer

a été réalisé par un mouvement de va-et-vient de l'électrode dans le sens longitudinal.

Fig. 6. Epreuves utilisées pour les deuxièmes essais préliminaires.

Le dépôt ainsi obtenu évite toute amorce de cisaillement transversal sur la première couche de fer;
