## Corrosions du béton armé dans les ponts et charpentes de chemin de fer

# The corrosion of reinforced concrete in bridges and structures on railways

L. SÉMÉAC

Ingénieur en chef à la S.N.C.F.

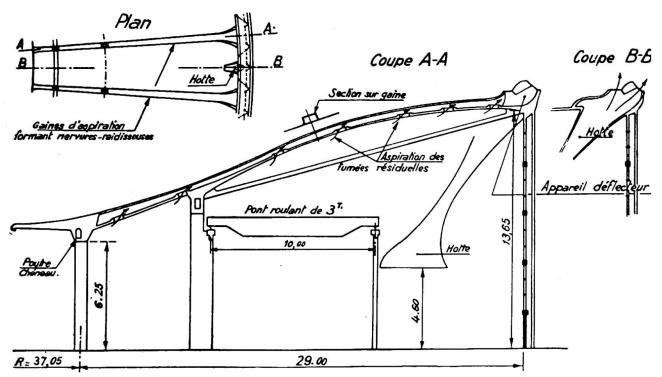
Fig. 7. Remise annulaire type P

Quoiqu'il soit encore trop tôt pour porter un jugement sur la tenue de ce nouveau type aux corrosions, il présente à première vue de nettes améliorations sur les types des anciens réseaux (fig. 7).
