Artikel: Corrosions du béton armé dans les ponts et charpentes de chemin de fer

Autor: Séméac, L. / Boutron, N.

Corrosions du béton armé dans les ponts et charpentes de chemin de fer

Ingénieur en chef à la S.N.C.F.

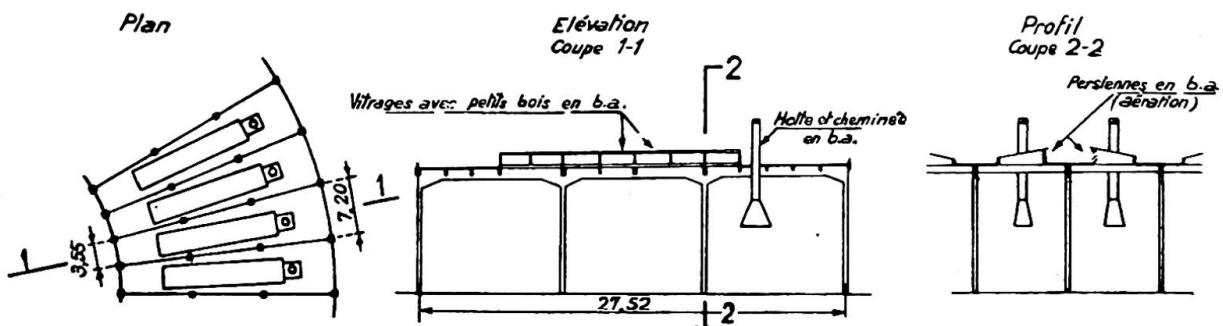
Fig. 1. Remise annulaire type A

Le type A (fig. 1) est caractérisé par une toiture *en hourdis plan, nervurée*. Dans chaque cellule, couvrant une voie, un lanterneau longitudinal vitré, ouvert d'un seul

Ce type, construit de 1911 à 1913, part manifestement de l'idée que le béton armé ne redoute pas les fumées; on n'a pas recherché un profil d'intrados favorisant leur évacuation. La confiance dans le nouveau matériau est d'ailleurs telle qu'on fait tout en béton armé, même des éléments de faible section très exposés: hottes cheminées à parois de 3 à 4 cm. d'épaisseur, petits bois des vitrages des lanterneaux, lames de persiennes des lanterneaux.

A l'expérience, les remises des types A et B se sont révélées comme sujettes, dans la plupart des cas, à des corrosions, souvent profondes et étendues.

remplacé en 1936, ses petits éléments de béton armé ayant été pratiquement détruits par les fissurations et les corrosions.

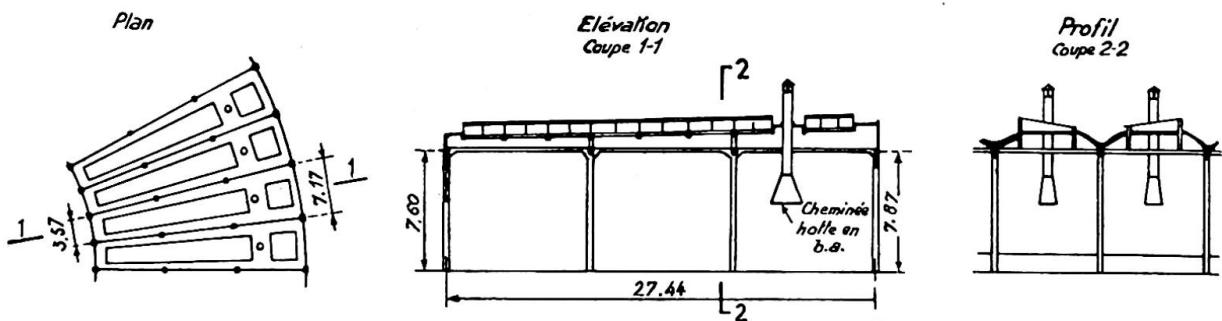
Fig. 2. Remise annulaire type B

Le type B (fig. 2), construit de 1912 à 1919, ne diffère du précédent que par la substitution au hourdis nervuré d'une toiture en voûte mince (épaisseur courante 6 cm.). C'est une amélioration, puisque le profil d'intrados favorise le glissement des fumées vers le lanterneau. Mais les butons qui contiennent les poussées au droit du vide du lanterneau entraînent souvent des fissurations obliques importantes. En outre, certains éléments de faible section: petits bois, hottes, parfois lames de persiennes, sont toujours en béton armé, tout au moins dans les premières années de construction de ce type.

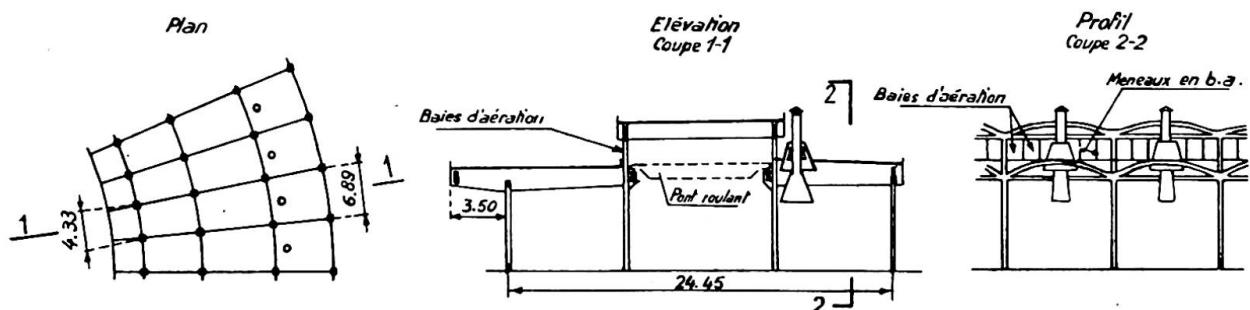
Fig. 5. Remise annulaire type C

Du point de vue des corrosions, il comporte comme amélioration essentielle la suppression du lanterneau longitudinal, trop vulnérable; l'aération est désormais assurée par deux files de baies latérales ménagées par le décrochement en hauteur de la voûte centrale.

Ce type, d'un entretien moins onéreux par la suppression du lanterneau, a pourtant donné lieu dans les voûtes et leurs retombées, à de nombreuses corrosions analogues à celles des voûtes du type B, surtout quand la toiture présentait des défauts d'étanchéité, par porosité ou soufflage de la chape, ou par fissuration.

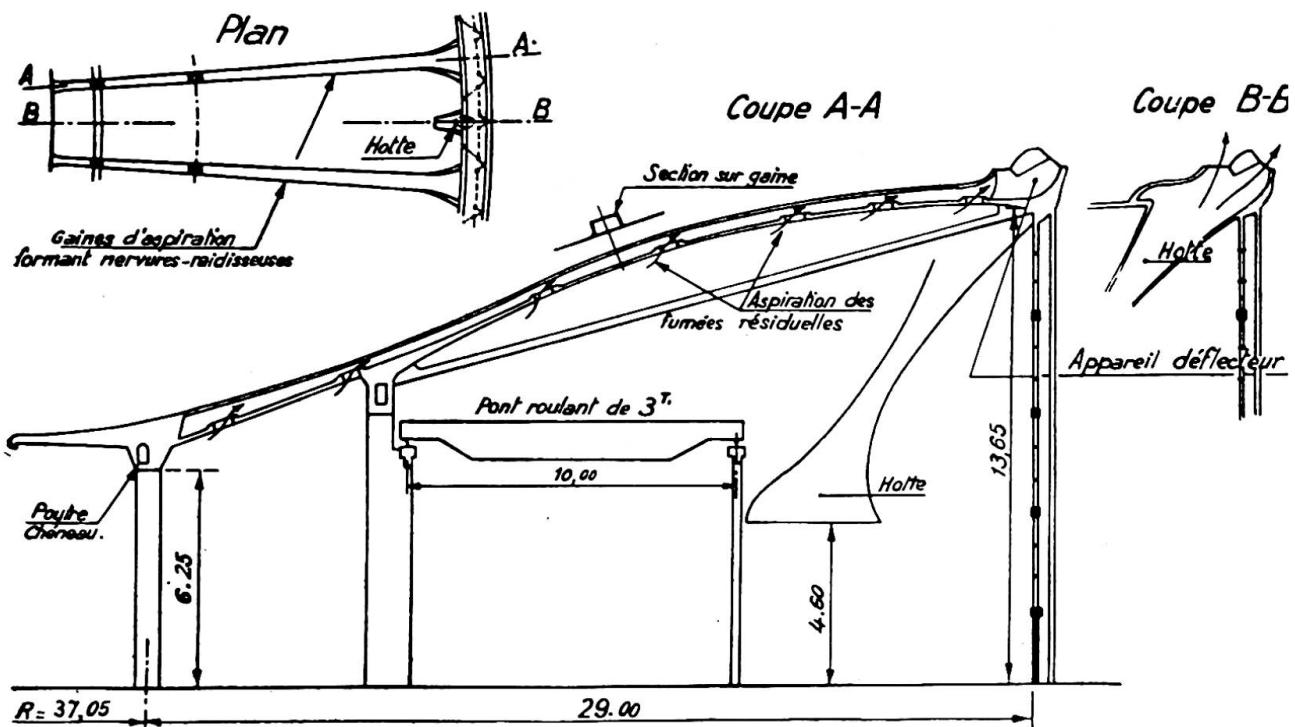
Fig. 7. Remise annulaire type P

La forme adoptée, très simple, sans arête vive à l'intrados, facilite à la fois l'écoulement des fumées à l'intérieur et celui des eaux de ruissellement sur la toiture. Un déflecteur réalise une zone annulaire de dépression, où viennent déboucher les hottes cheminées ainsi que des gaines radiales d'évacuation complémentaire. Ces gaines ont un revêtement intérieur réfractaire pour soustraire le béton armé aux corrosion.

Quoiqu'il soit encore trop tôt pour porter un jugement sur la tenue de ce nouveau type aux corrosion, il présente à première vue de nettes améliorations sur les types des anciens réseaux (fig. 7).

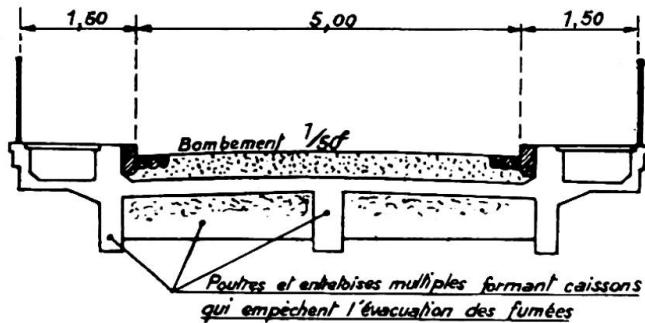
Fig. 8. P.S. à intrados en caissons

Au contraire, les ponts voisins des gares ou des dépôts, sous lesquels les locomotives manœuvrent, démarrent ou stationnent, accusent souvent des corrosions sérieuses. De même que pour les remises à machines on a construit pendant assez longtemps les ponts supérieurs, même placés dans ces conditions défavorables, sans se soucier particulièrement de l'action des fumées; les tabliers comportaient à l'intrados des nervures multiples (entretoises intermédiaires notamment), qui augmentaient les surfaces vulnérables et formaient des caissons favorisant le séjour et l'attaque des fumées. La figure 8 montre une coupe d'un tel tablier.

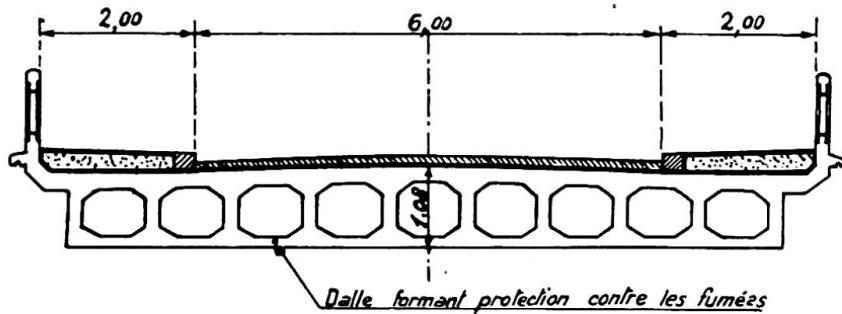
Fig. 9. P.S. à intrados protégé

Dans les ponts plus récents, on s'est attaché, en cas d'exposition intensive aux fumées, à protéger les œuvres vives du tablier par une dalle générale en béton armé placée dans le plan inférieur des poutres principales (la Cie P.L.M. a parfois constitué cette protection par des dalles de fibro-ciment, mais elles avaient tendance à être ébranlées à la longue). Ces dalles contribuent d'ailleurs à la répartition des sur-

charges dans les tabliers de faible hauteur à poutres multiples, que l'on est souvent amené à prévoir au voisinage des gares (fig. 9).

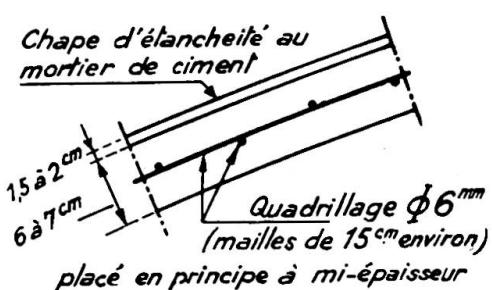
Fig. 14

Le cas le plus typique est celui d'une voûte de remise à machines. Les dimensions et armatures sont généralement celles de la figure 14.

Pour étudier les conditions d'imprégnation par les vapeurs acides d'une voûte ainsi constituée, nous avons prélevé par découpage, dans les voûtes de la Remise à Locomotives du dépôt de Marseille-Blancarde, deux échantillons I et II de béton armé, dans deux zones inégalement enfumées (l'échantillon II correspondant à la zone la plus enfumée).

Ce béton, âgé de 21 ans, est à base de ciment Portland Artificiel 20/25 Lafarge, de l'Usine de Valdonne.

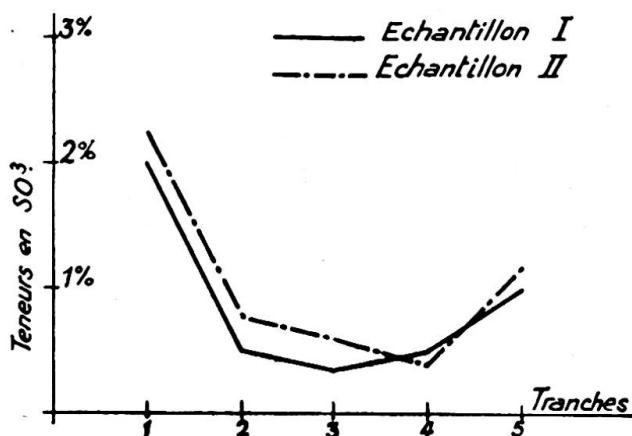
Fig. 15

Cette analyse a donné, pour la teneur en anhydride sulfurique, des résultats indiqués par le Tableau I, que l'on peut traduire par deux courbes (fig. 15).

La recherche des matières organiques, effectuée colorimétriquement par l'essai à la soude, a donné les résultats indiqués par le Tableau II, qui corroborent les précédents :
