Zeitschrift: IABSE congress report = Rapport du congrès AIPC = IVBH
Kongressbericht

Band: 11 (1980)

Rubrik: IX. Lessons from the behaviour of structures

Lessons from the Behaviour of Structures

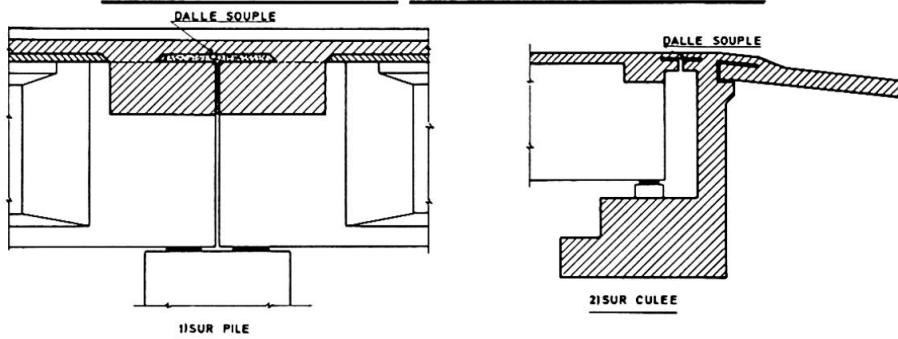
- Fig. 9 - REDUCTION DU NOMBRE DE JOINTS : SOLUTION DE LA DALLE SOUPLE DE LIAISON

9) Les joints de dilatation de ponts routiers sont fort sollicités et donnent lieu à de graves ennuis. La solution de liaison en dalle souple a été trouvée, mise au point et expérimentée avec succès en Belgique, puis utilisée à grande échelle, même à l'étranger. (fig. 9)

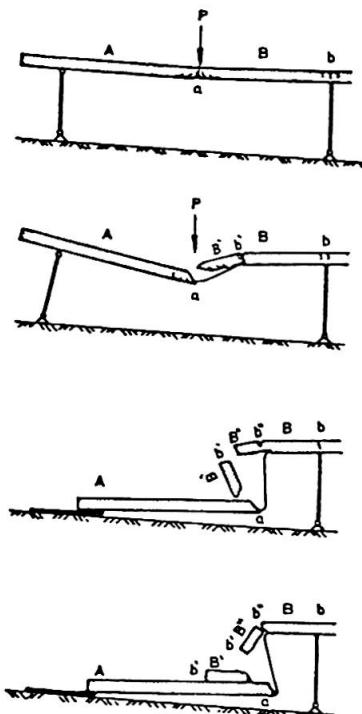
Fig. 6. Failure mechanism.

After the load was increased to 1529 kN the slab strip collapsed. Fig. 6 shows the failure mechanism.

No yielding at the interior support (point b) was observed; after the test all cracks at point b were closed again. Fig. 7 shows the collapsed slab strip.

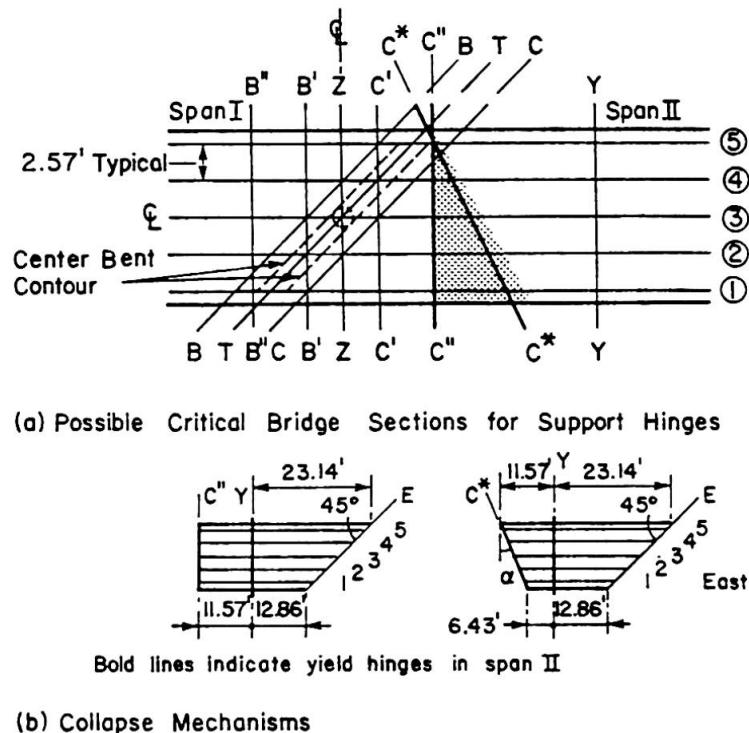
Fig. 5 Yield Hinges and Postulated Collapse Mechanisms

transverse bending became apparent, resulting, at a load of 176 kips (783 kN), in spalling of the concrete from outer girder 5 between midspan section Y and skew section C near the center bent (Fig. 5). Span II collapsed at a maximum load of 207 kips (921 kN) due to the formation of hinges at the midspan and near the center support, and further spalling of the bottom slab. The transverse bending effect resulted in higher deflections at 5Y than at 3Y or 1Y (Fig. 1).

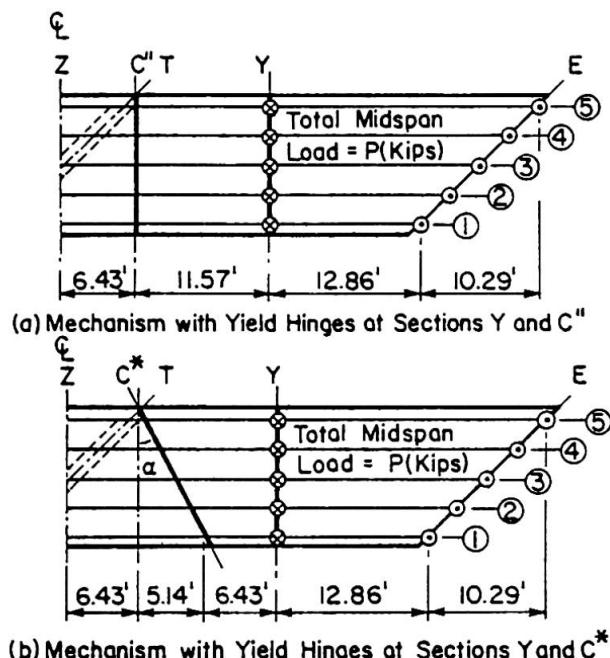
Fig. 7 Failure Mechanisms for Span II

Considering the model dead load, the live load moment capacity for section Y may be calculated according to Fig. 6, as $1010 - 69 = 941$ kip-ft (1276 kN-m) and at C'' as $-783 + 34 = -749$ kip-ft (-1016 kN-m). The failure mechanism is shown in Fig. 7a with yield hinges at these two sections. Only half of the bridge is considered because of the identical loading in the two spans. The east abutment is considered at collapse to rotate about the end support skew section E by an angle θ . The vertical deflection at locations 1Y and 5Y due to this rotation may be calculated from Fig. 7a as:

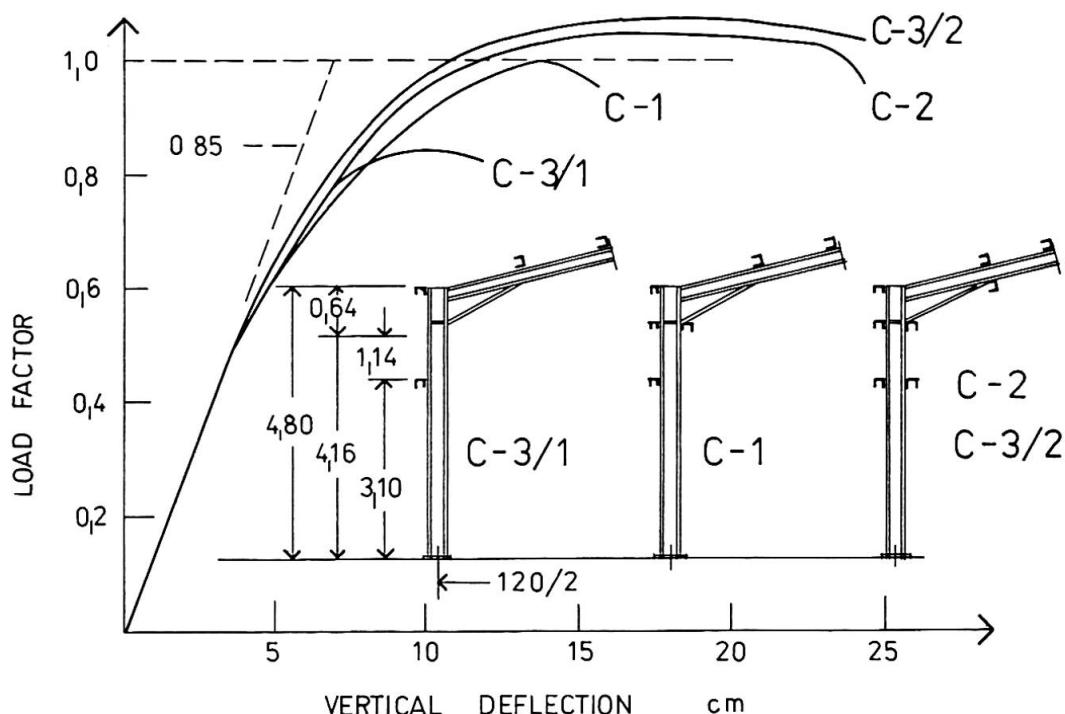
Fig. 4.

/i/ The importance of adequate spacing of lateral supports and their efficiency in preventing the rotation of cross-section around the bar-axis has to be emphasized as purlins and rails connected to tension flanges often cannot regarded fully effective in case of thin webs. Not only the load carrying can thus be substantially reduced /as by elastic lateral buckling in case of frame C-3/l in Fig. 4/, but the yield plateau in the load-deflection diagram can be too short /as in the case of frame C-1 in Fig. 4/, rendering the structure sensitive against initial imperfections.

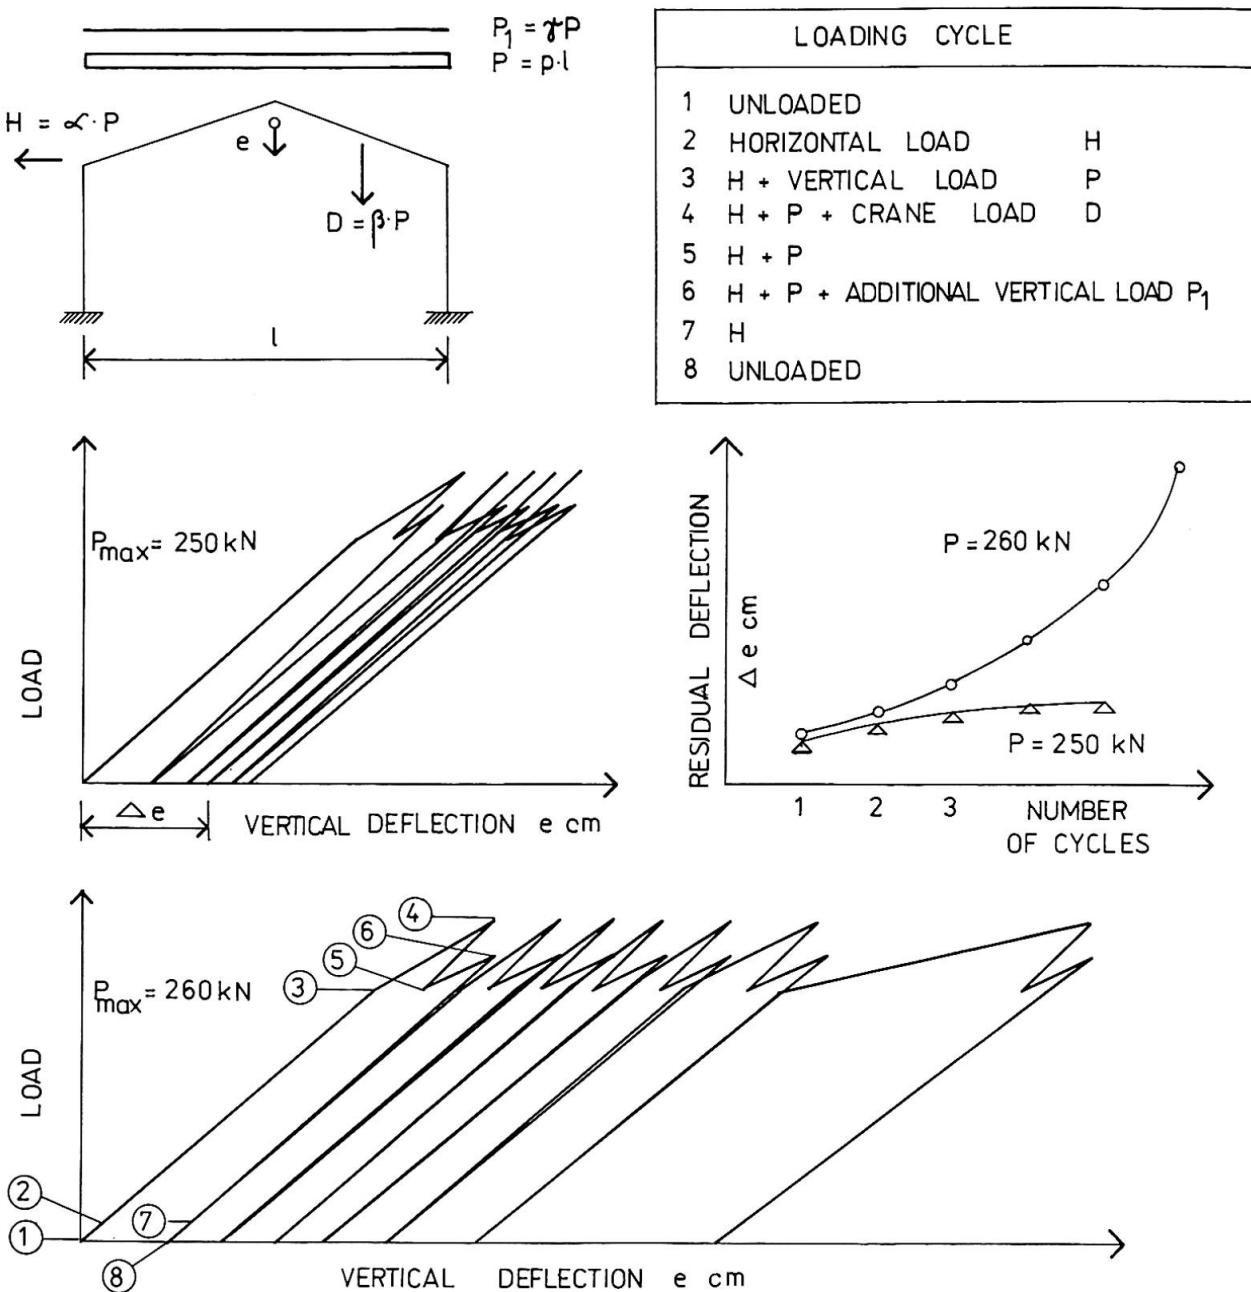
Fig.5.

/ii/ By repeated cycles of variable loads - for instance by those involving the subsequent application of a light crane-load P_1 and uniformly distributed vertical load P_2 , as indicated in Fig. 5, incremental collapse can be produced by a load-factor surpassing but slightly the shake-down load predicted by a first-order ideally elastic-plastic analysis. The difference between test and analytical values was similar to that observed in proportional loading, /due probably to strain hardening/, so the gap between limit loads in proportional and cyclic loading /about 10 % in the case indicated in Fig. 5/ being the same in test and computation for both loading cases.

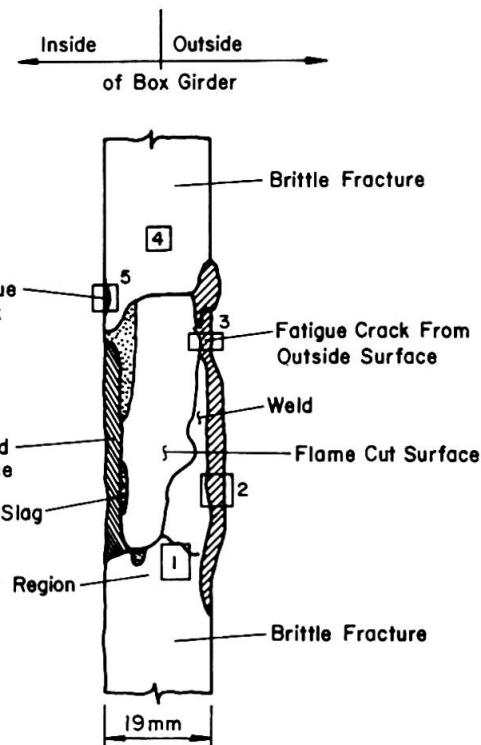
The crack surfaces of the side plates of the box girders adjacent to the flange tip were examined. Chevron markings found on the fracture surface indicated that the crack originated near the tip of the girder flange. A photograph and schematic of one fracture surface are shown in Figs. 3a and 3b. The overall fracture surface shows that the weldment connecting the flange tip to the box had a large lack of fusion area. Paint was found in some of these areas, which had penetrated from the inside of the box. The largest lack of fusion area was approximately 18 mm by 83 mm and was approximately elliptical shaped.

Fig. 3b Schematic of Fracture Surface

Surface replicas were prepared from different locations of the crack surface indicated in Fig. 3b and investigated with the transmission electron microscope. Fatigue striations (see Fig. 4) were found on all three fracture surfaces. These striations represent the extension of the crack front during one load cycle and confirmed the development of fatigue crack growth. Striation markings were found in regions 2 and 3 in Fig. 3b; the measured growth rate was $2 \cdot 10^{-5}$ mm/cycle near the exterior surface and $5 \cdot 10^{-5}$ mm/cycle near the lack of fusion area. The examination of region 4 near the upper end of the discontinuity showed mainly cleavage fracture with river patterns. The examination of each fracture surface confirmed that fatigue crack growth originated at the lack of fusion area and at the exterior weld surface at the weld toe on the box side plate. It was estimated that about 6 mm of fatigue crack growth was experienced before the cracks became unstable.

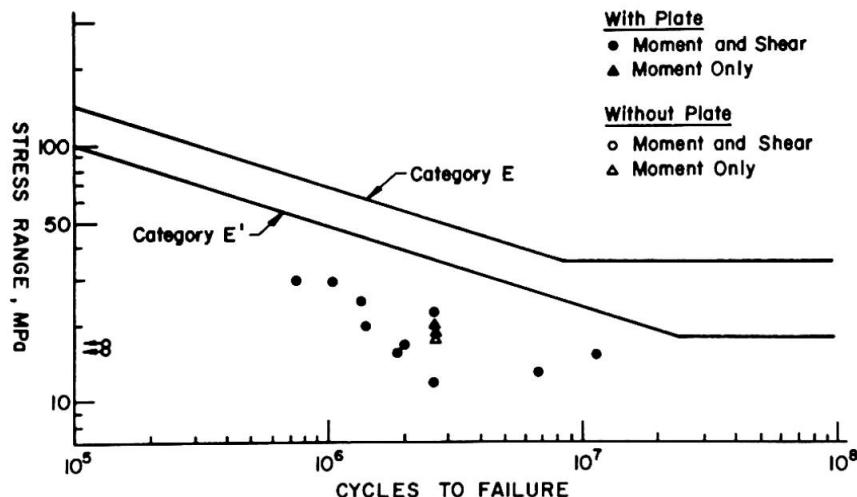
After the discovery of the fracture in the Dan Ryan Rapid Transit, fatigue tests of similar details were carried out at Fritz Engineering Laboratory, Lehigh University [4]. It was found that the fatigue strength of a web detail which simulated the penetration of a girder flange through the web was well below the most severe design category in the AASHTO Specifications [5]. Figure 5 shows the fatigue resistance provided by the tests of the simulated web penetration insert detail [4].

Fig. 5 Fatigue Strength of Simulated Web Penetration

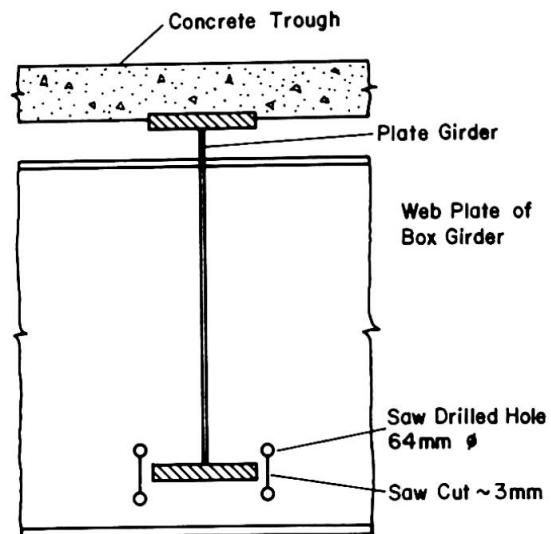
Fig. 6b Schematic of Retrofitted Detail

Any retrofit must minimize the severe stress concentration at the intersection of the girder flange and the box girder webs and reduce the high residual stresses from the weld shrinkage. To accomplish this aim, those locations with small or negligible cracks at the flange tips were retrofitted by cutting holes and sawing between them to create a "dumbbell" configuration in the box side plates near the edges of the girder flanges, as shown in Fig. 6. This method of retrofitting was considered to release the residual stress field at the flange tip and to shield the critical location from the bending stresses.

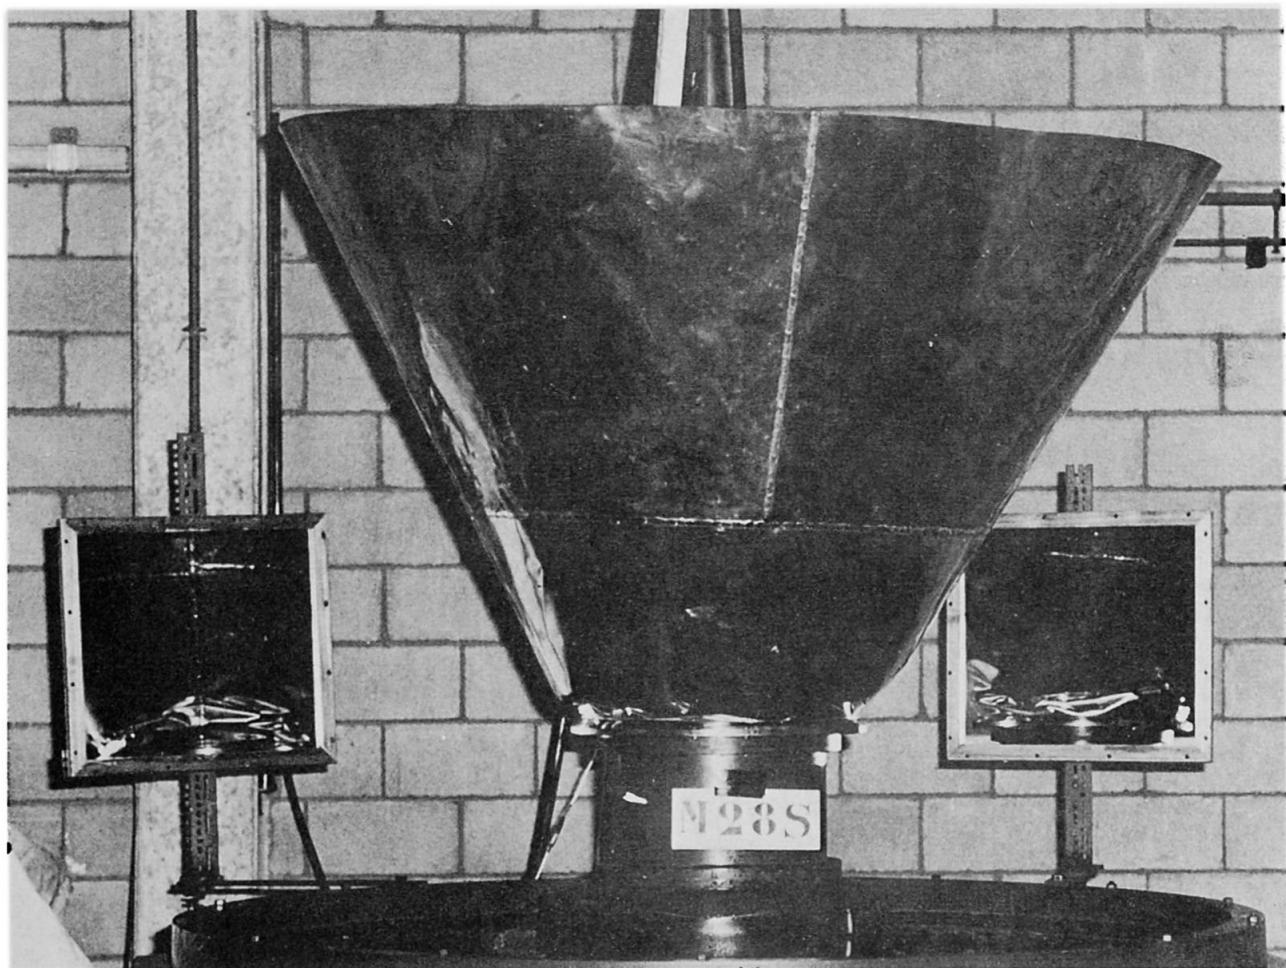
Fig. 3 - Photograph taken during the buckling failure of a brass model - The buckles at the back of the model are visible in the mirrors.

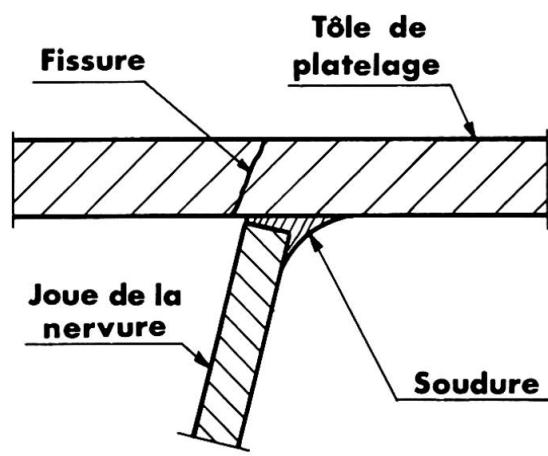
Une étude effectuée par l'Institut de Soudure en liaison avec le Laboratoire Central des Ponts et Chaussées sur échantillon de platelage prélevé sur un ouvrage a montré qu'il s'agit de phénomènes de fatigue dont l'initiation, due à un défaut local d'assemblage provenant soit d'une soudure médiocre soit d'une irrégularité de forme des pièces en contact, se ferait à partir d'un effet d'entaille à la racine du cordon de soudure (figure 4).

Figure 3
Tracé des fissures

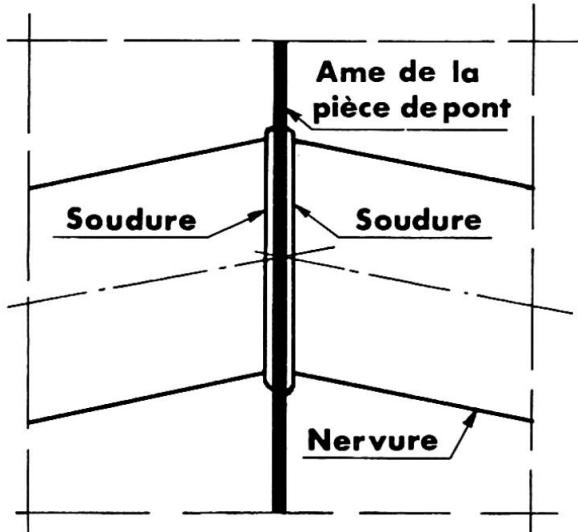
**Figure 5
Assemblage biais**

C'est sur des assemblages de ce type, où la continuité des nervures n'est pas véritablement assurée, qu'ont été constatées les dégradations qui comportent en général (figure 6) :

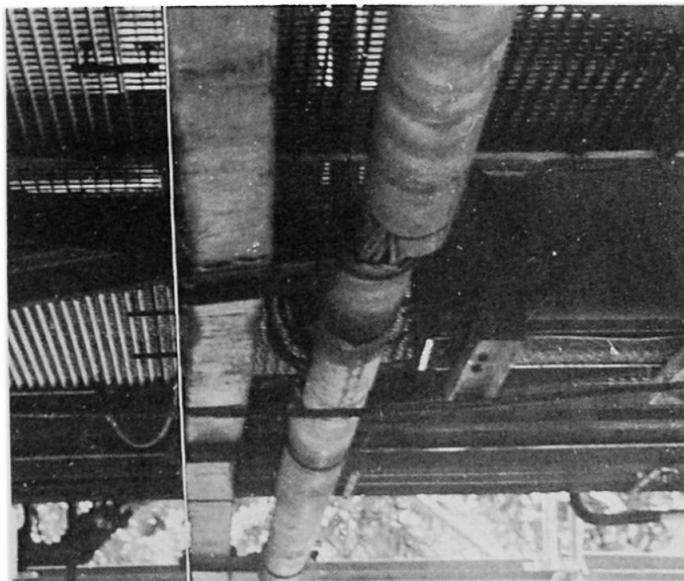
Um einen Überblick über die verbleibende Tragfähigkeit der deformierten Stahlträger zu gewinnen, wurde es notwendig, die Hauptträger statisch zu untersuchen und wenn nötig, einen Vorschlag für die Sanierung zu machen. Das Ausmaß der Beschädigung an einem der Hauptträger ist in Abb. 2 zu sehen.

Abb. 2 Deformierter Hauptträger

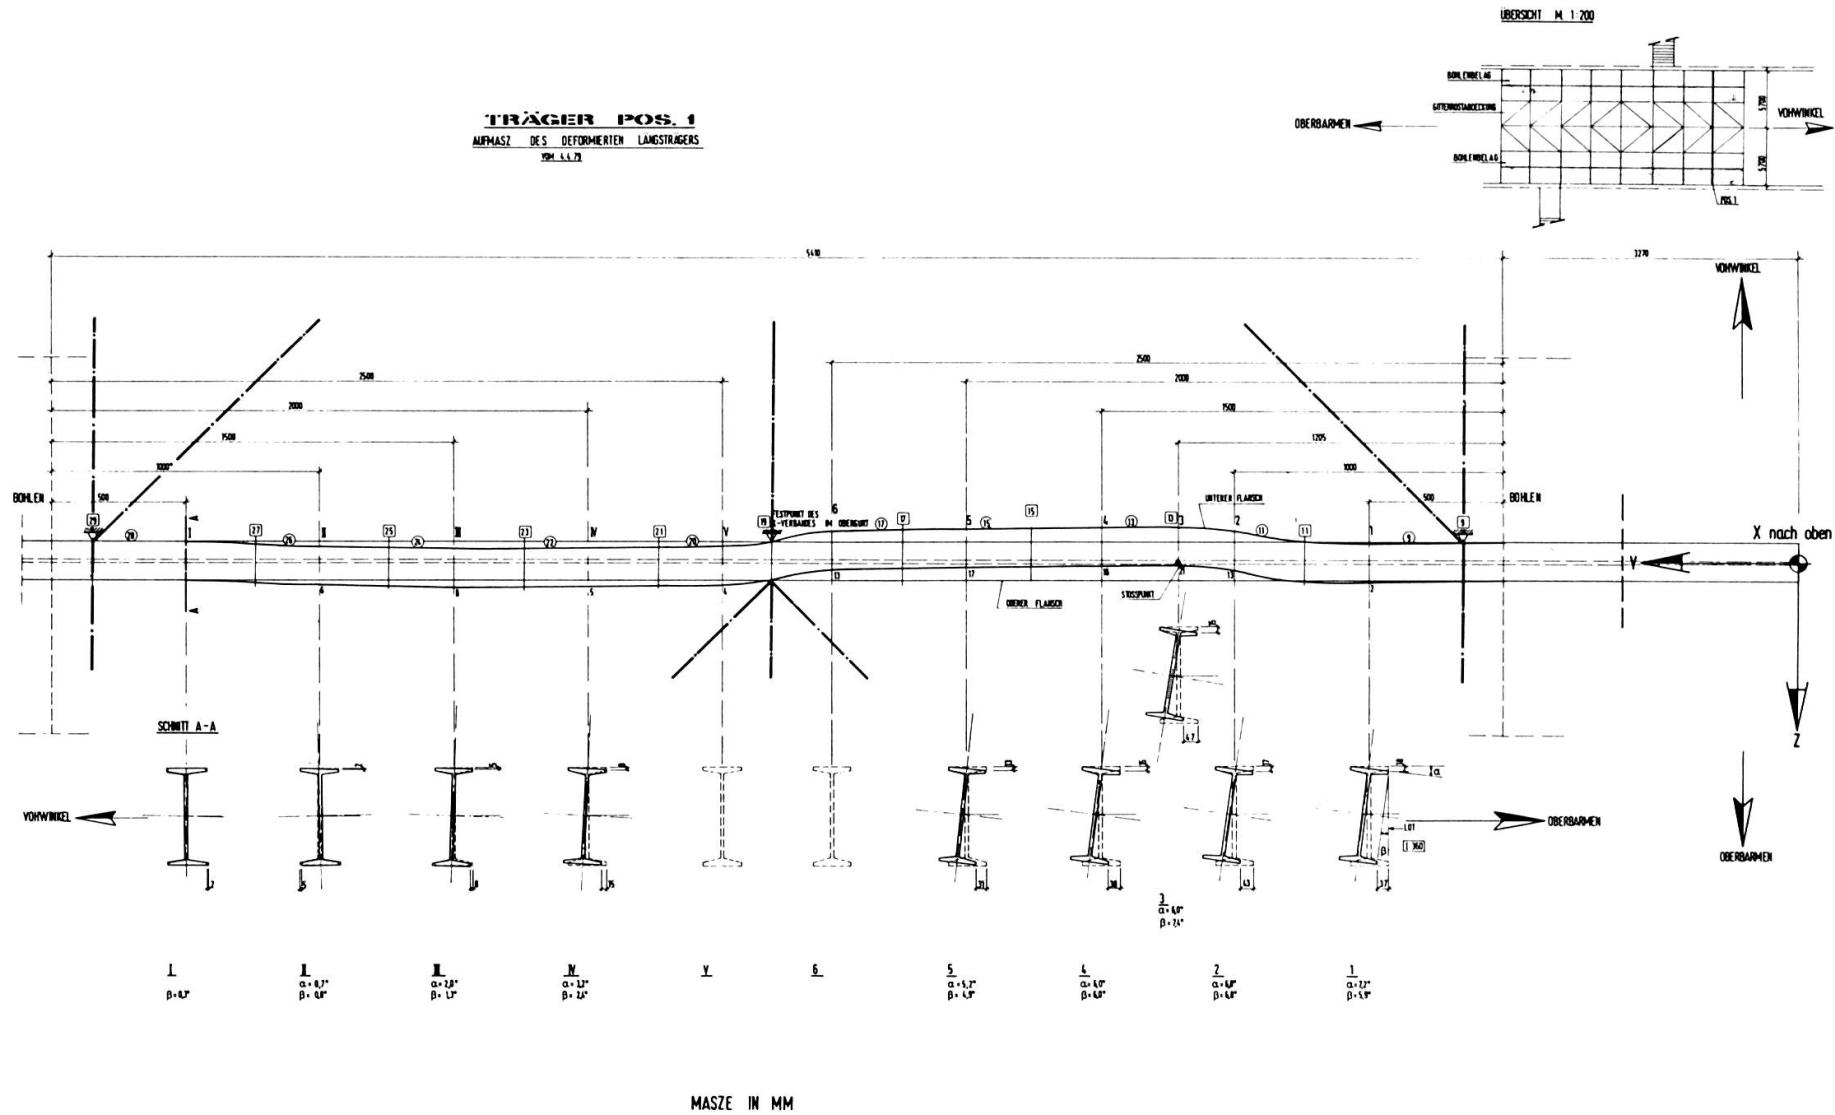
Die dazu erforderliche Vermessung der Stahlträger wurde in den Abendstunden zu verkehrsarmer Zeit unter Schwebebahnverkehr durchgeführt. Das Aufmaß des am stärksten deformierten Trägers ist in Abb. 4 wiedergegeben.

Abb. 4 Aufmaß des am stärksten deformierten Hauptträgers

Da das Stahltraggerüst ca. 75 Jahre alt ist und insgesamt unter Denkmalschutz steht, war es oberstes Gebot, die bestehende Bausubstanz möglichst unverändert zu erhalten. Um dies zu realisieren wurde vorgeschlagen, die beschädigten Hauptträger im deformierten Zustand örtlich aufzumessen, geometrisch nichtlinear zu berechnen und entsprechende Spannungsnachweise zu führen.

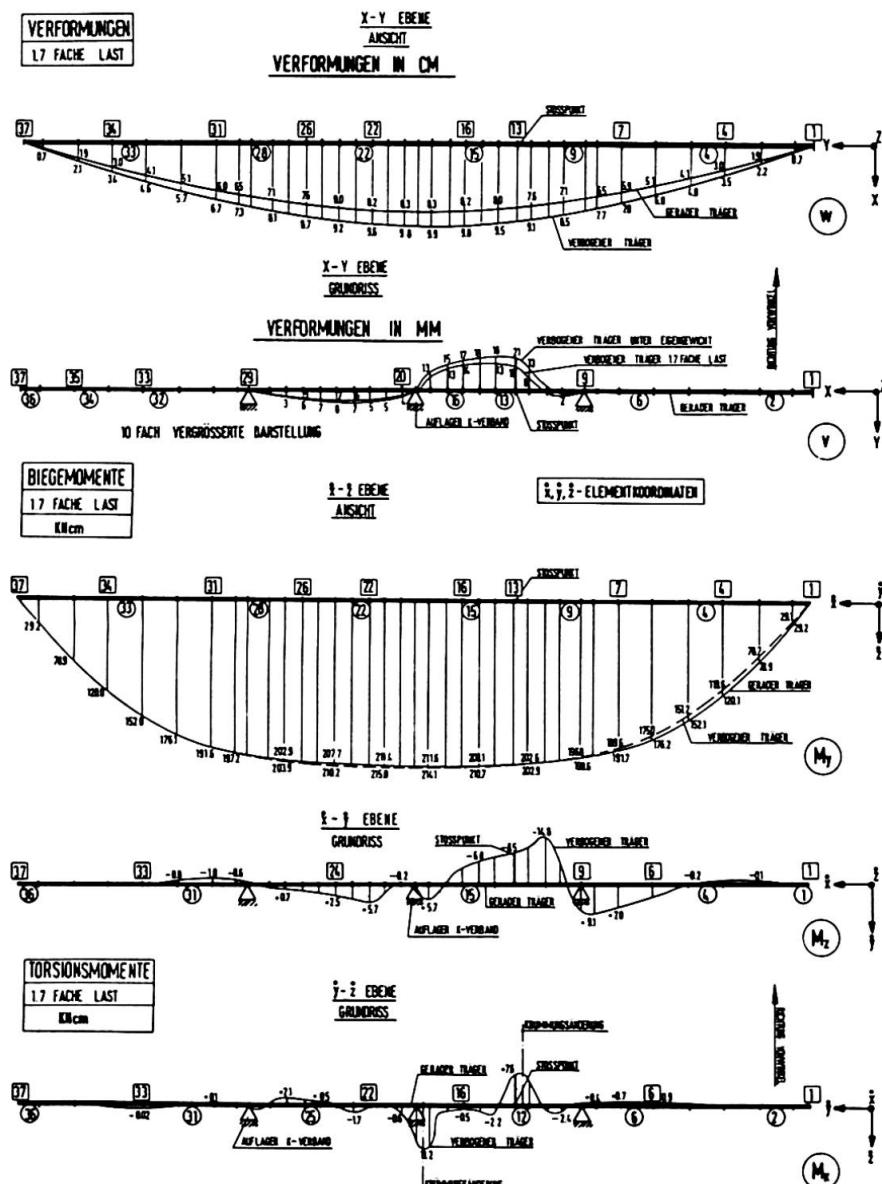
Unter 1,7-facher Belastung, die als elastische Grenzlast anzusehen ist, sollte möglichst noch keine Plastifizierung im Träger auftreten. Um einen Vergleich zu haben, wurden die Hauptträger auch unverformt der gleichen Belastung unterworfen. In Abb. 7 sind die Verformungen, die Biege- und Torsionsmomente für den am stärksten deformierten Träger unter 1,7-facher Belastung dargestellt.

Abb. 7 Verformungen und Schnittgrößen eines deformierten Hauptträgers

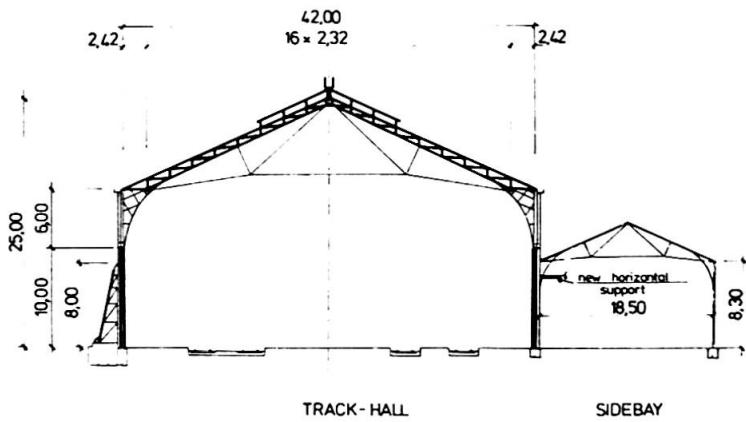
7. The remaining and the new parts of the frame structure

The reconstruction took into consideration the point of view of the historical interest. It was based on saving of the less corroded structural parts, on the construction of a horizontal support system, on the load relief of the frame corners, and finally – taking into account that the problem was the mixed construction of the remaining and new parts – based on a conception that needs a very thorough manufacturing and assembly technology. The new track-hall, regarding its appearance, is almost the same as the old one, apart from minor details. The curtain wall, facing the Great Boulevard of Budapest, remained as it was and also remained the first two frames attached to it. These were cleaned by metal-spraying and were stiffened at the necessary places. The same principle applies to the decorative corners of the other frame structures. The latticed frame trusses between the frame corners are made anew by welding. The shape, the dimension and arrangement of the sections follows the original very closely.

The construction was started by strengthening of the remaining two trussings and this was done with a full scaffolding. The repaired corner elements were replaced on the reinforced columns, then the connecting longitudinal walls were lifted-in and the junctions were made.

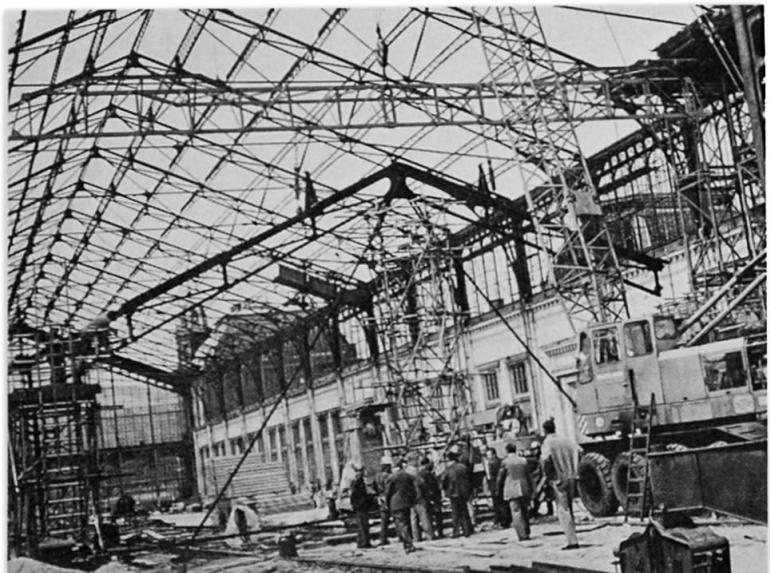
The extent of the corrosion at the middle part of the trussings, that are the most exposed to the fumes reached or surpassed the 50% limit. The corrosion of the bearing columns was caused by the faults in the rainwater drains. At the same time in the case of the decorative frame corners and the tension bars, the extent of the corrosion was negligible. The corrosion was also negligible at the two frame trusses to be found near the Great Boulevard, where the locomotives did not pull in.

8. The demolition of a trussing

Therefore the basic principle of the reconstruction was on the one hand the saving of the less damaged but historically most important part of the structure, on the other hand the replacing of the practically destroyed and non-renewable ones.

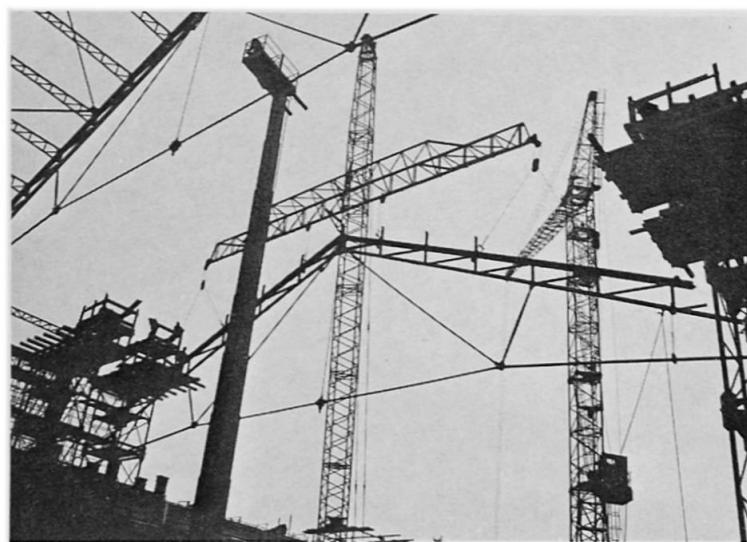
9. The lifting in of a new trussing

The new trussing part was assembled on the ground in the vertical position and the tension bars were adjusted in this position. With the help of the rocker device, the trussing

was lifted-in between the two corners. The tension bar was connected and the trussing was placed into its final position by further lifting to allow the connection of the trussing onto the corner parts with the plates. Afterwards the purlins and the windbraces were lifted-in. During the erection of the steel structure of the end wall for the exit side the 42 m long bridge, manufactured in three pieces was lifted in by three cranes simultaneously. The connections were made in the air, then the bridge was lowered onto its supports. The reconstruction of the roof boarding was made according to its original shape and over the boarding one layer of roof-plate water-proofing was placed finally on its top a zinc sheet covering was laid.

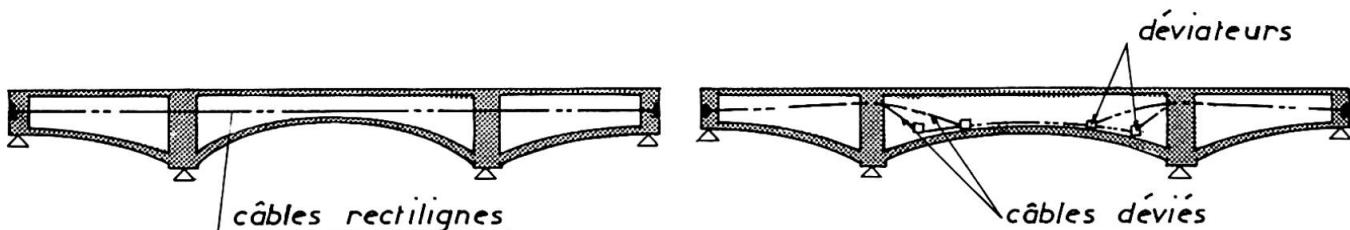
FIG. n°1

Le premier type, simple et facile à mettre en œuvre, présente « un mauvais rendement » et n'améliore que très peu la résistance au cisaillement. L'autre type, plus satisfaisant sur le plan mécanique, nécessite la construction de déviateurs, ce qui a pour inconvénient d'augmenter les pertes de précontrainte.

Suivant le problème posé, deux types de tracés ont été utilisés (figure 1) :

- Tracé rectiligne.
- Tracé polygonal.

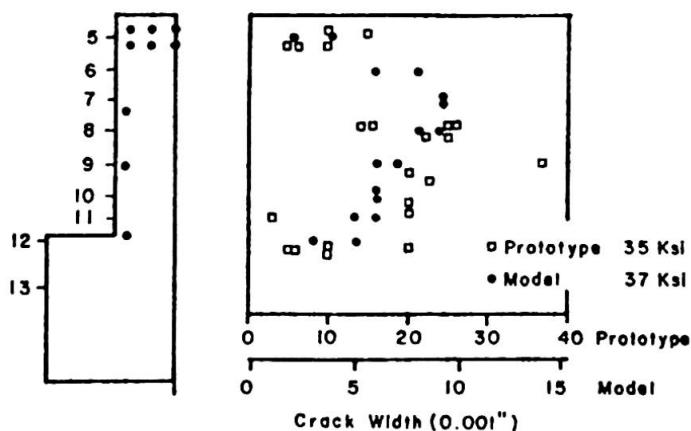
Fig. 2 Comparison of crack widths in prototype and model bent caps, scaled to S_L

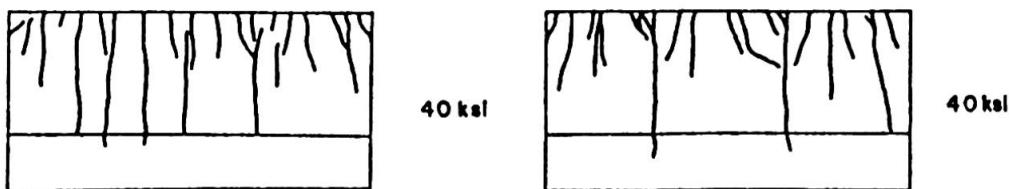
Fig. 3(a) Crack pattern development of A-5
(skin reinforcement = eight #3 bars)

Fig. 3(b) Crack pattern development of A-2-0
(no skin reinforcement)

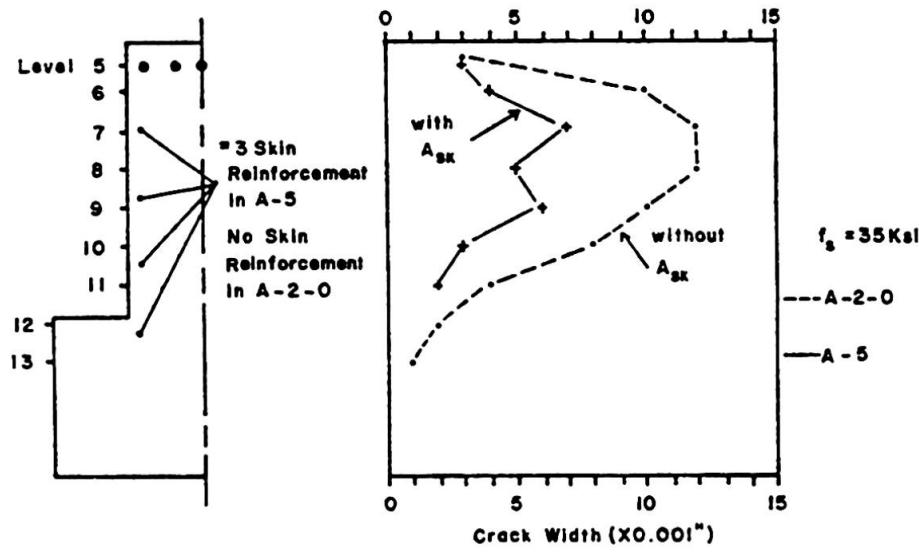
Fig. 4 Crack profile of a single crack in A-2-0 and A-5

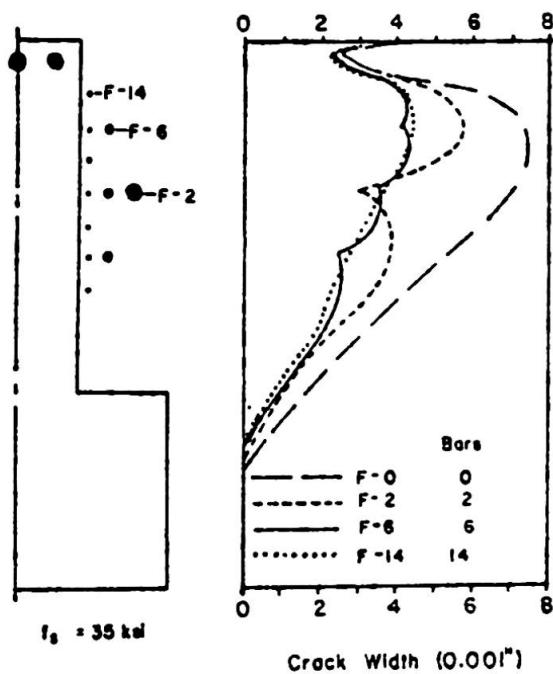
Fig. 5 Effect of skin reinforcement distribution with constant A_{sk} (0.88 sq. in.)

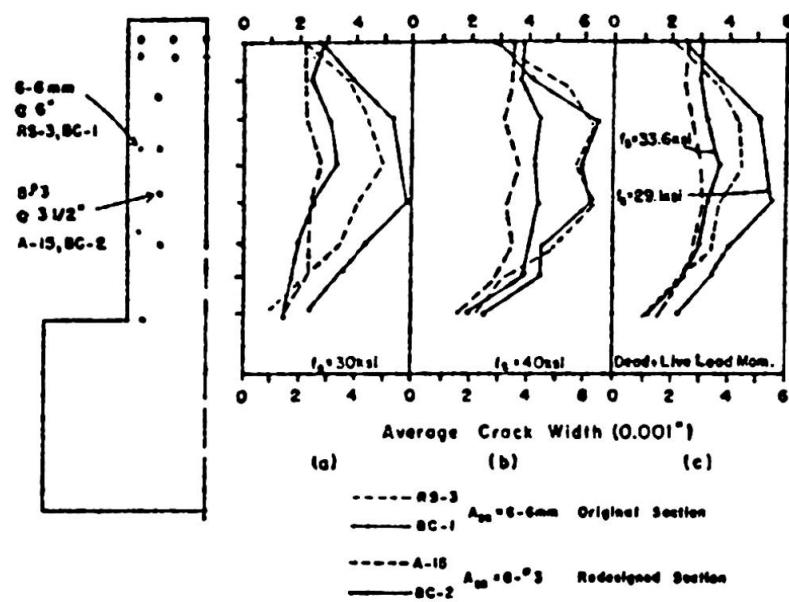
Fig. 6 Crack profiles--original and redesigned model bent caps

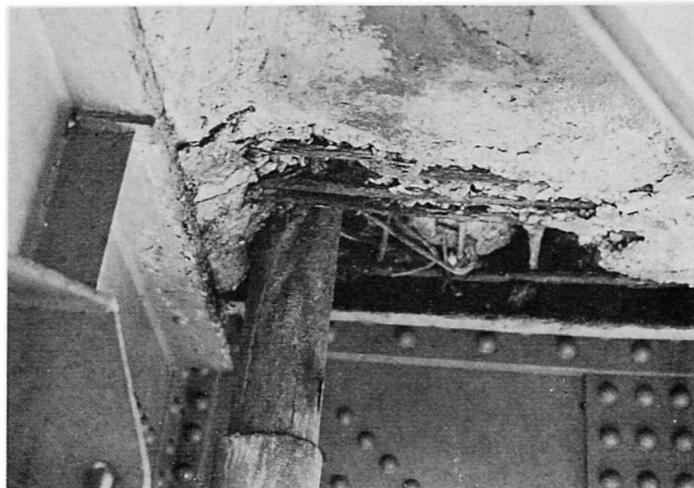
An Brücken ohne Isolierung kann die Korrosion der Stahleinlagen auch solche Schäden verursachen, welche nicht an grossen Oberflächen, sondern entlang der Kanten entstehen. Der Beton springt

Bild 1. Ein Teil der alten Stahlbetonplatte

wegen der Querschnittszunahme des Stahles ab. Solche Schäden wurden z. B. an den Unterkanten von Stahlbetonplattenbalkenbrücken über Eisenbahnlinien, hauptsächlich an den Randträgern beobachtet. Auch in weniger aggressiver Atmosphäre entstanden ähnliche Schäden, z. B. an den Bogenhauptträgern und senkrechten Stäben einer Bogenbrücke mit aufgeständerter Fahrbahn.

Der Austausch der Stahlbetonplatte wurde noch an weiteren Brücken notwendig.

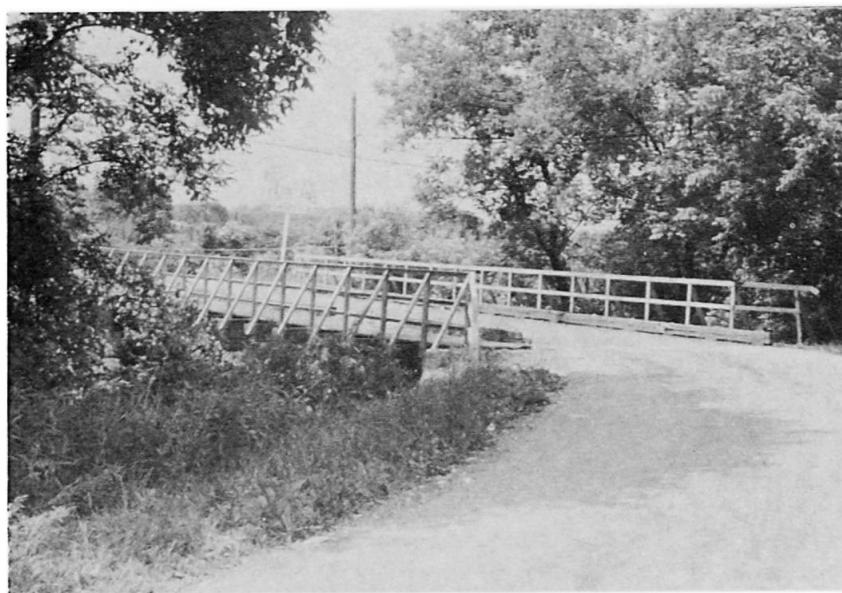
Photograph 1: Case Study 1 - Bridge prior to renovation.

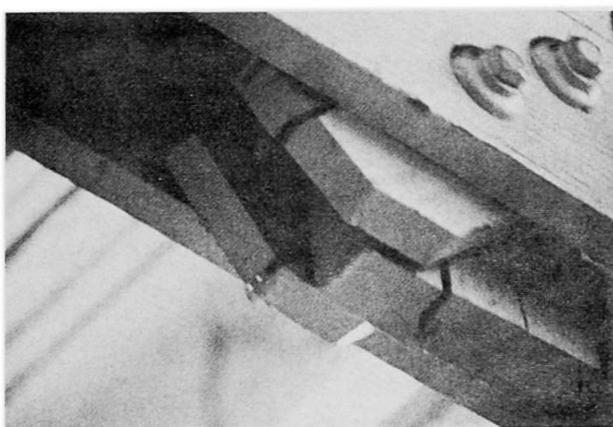
Fig. 1 - End Splits of Members

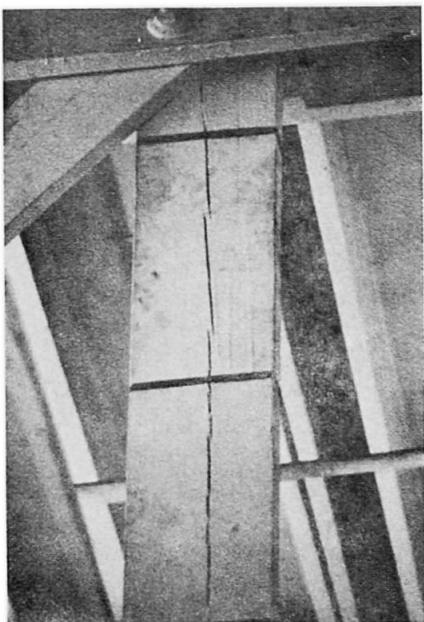
Fig. 3 - Longitudinal Split,
Interior of Member
