Zeitschrift: IABSE congress report = Rapport du congrès AIPC = IVBH
Kongressbericht

Band: 11 (1980)

Rubrik: IX. Lessons from the behaviour of structures

Lessons from the Behaviour of Structures

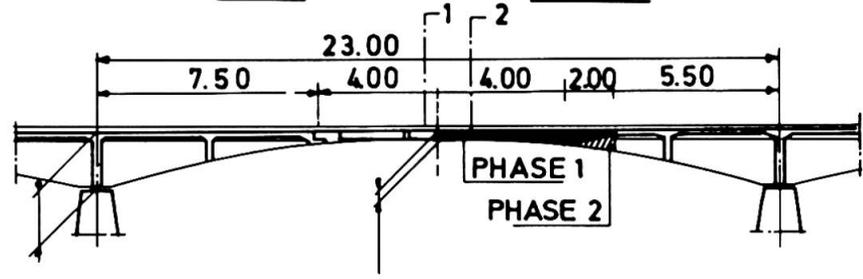
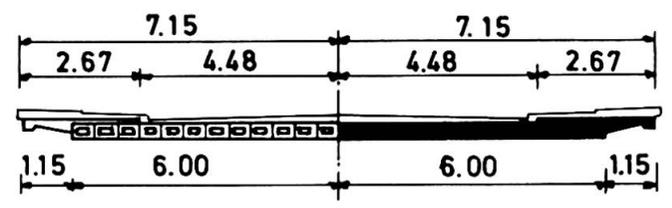
- FIG.13- 1/2 COUPE LONGITUDINALE

13) Dans le cadre des transports exceptionnels, nous avons déterminé des convois de référence et fixé des itinéraires pour convois lourds. Ceci nous conduit à renforcer certains ponts "malades" ou "faibles". Citons le cas (fig.13) d'un pont cantilever en béton armé, fissuré dans la zone des appuis cantilever par le passage de convois lourds sur une travée flottante très légère. Nous avons procédé au remplacement sur 12 m de longueur, du tablier cantilever par un tablier continu.

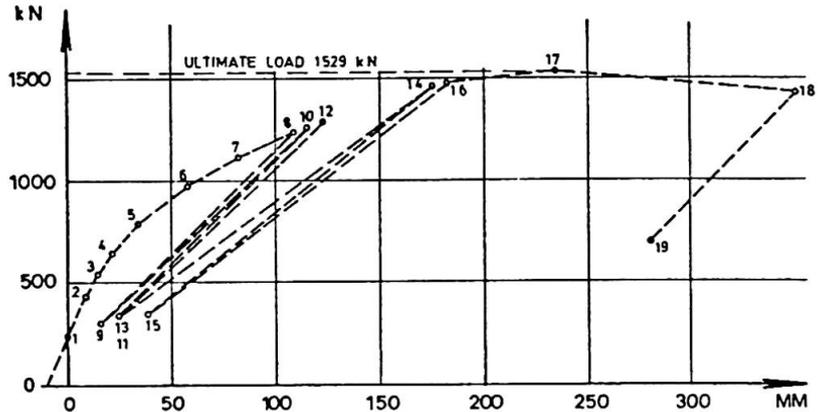
Fig. 4. Load-deflection curve for point at midspan.

The first sign of distress was observed in the compression zone near midspan for an applied load equal to 1464 kN. The load was maintained for about 10 minutes without any measurable effect on the load-deflection behaviour.

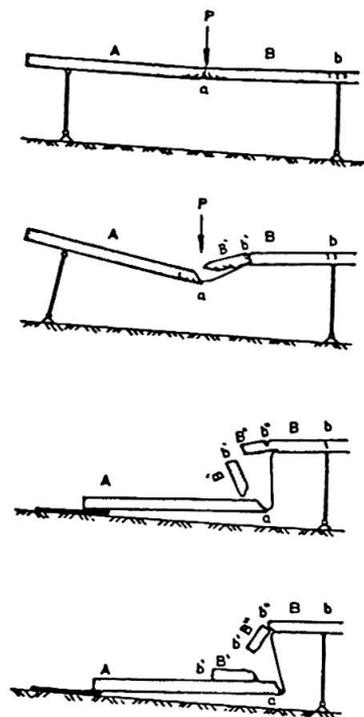
Fig. 6. Failure mechanism.

After the load was increased to 1529 kN the slab strip collapsed. Fig. 6 shows the failure mechanism.

No yielding at the interior support (point b) was observed; after the test all cracks at point b were closed again. Fig. 7 shows the collapsed slab strip.

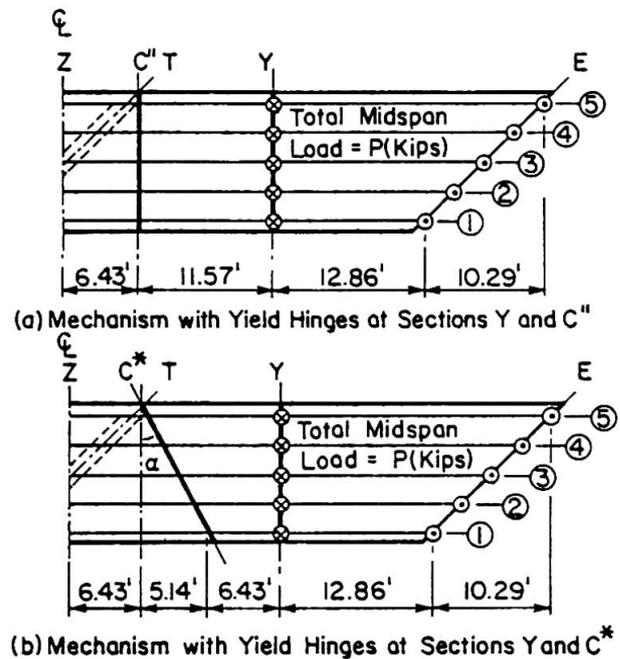
Fig. 7 Failure Mechanisms for Span II

transverse bending became apparent, resulting, at a load of 176 kips (783 kN), in spalling of the concrete from outer girder 5 between midspan section Y and skew section C near the center bent (Fig. 5). Span II collapsed at a maximum load of 207 kips (921 kN) due to the formation of hinges at the midspan and near the center support, and further spalling of the bottom slab. The transverse bending effect resulted in higher deflections at 5Y than at 3Y or 1Y (Fig. 1).

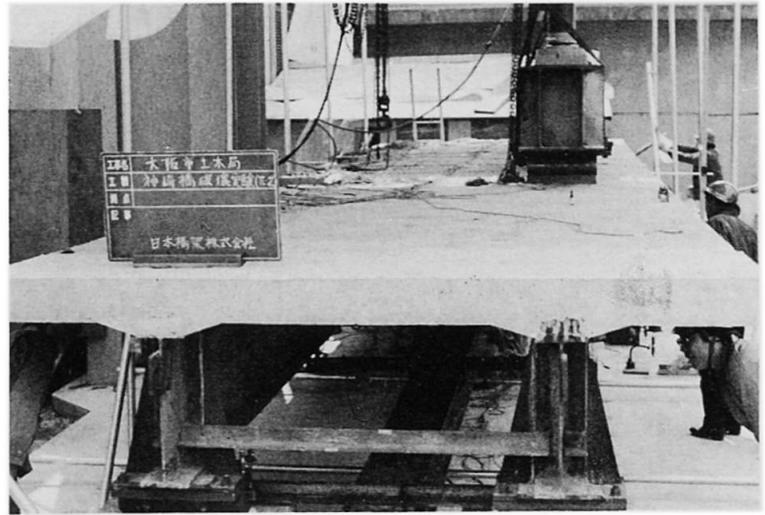
ite girder. In fact, the effect of bending action of the slab on the load-carrying capacity of the π -1 girder was hardly observed. At a width-off-center loaded girder (π -2) (Photo. 6), cracking started on the upper surface of the slab at the load of 45 t. Then, the cracks were propagated in a fan-shape at the load of 80 t and finally, the failure occurred at the load of 125 t due to the development of large cracks around the loading plate. Fig. 5 shows the relations of load with vertical deflection, in which an increase in the deflection of K point is remarkable at about 80 tons. It is noticed that the width-off-center loading governs the ultimate strength of the composite girder more severely than the center loading. Photo. 7 shows the failure of the girder.

Photo. 6 Test of Two-Web Composite Girder

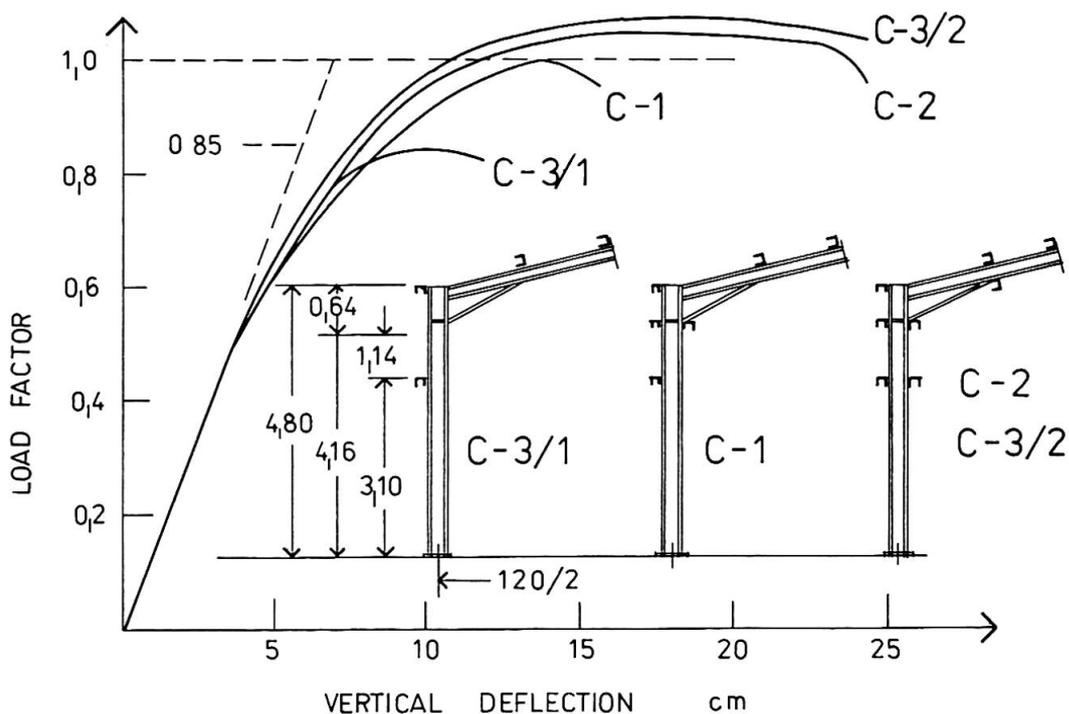
Fig. 4.

/i/ The importance of adequate spacing of lateral supports and their efficiency in preventing the rotation of cross-section around the bar-axis has to be emphasized as purlins and rails connected to tension flanges often cannot be regarded fully effective in case of thin webs. Not only the load carrying can thus be substantially reduced /as by elastic lateral buckling in case of frame C-3/1 in Fig. 4/, but the yield plateau in the load-deflection diagram can be too short /as in the case of frame C-1 in Fig. 4/, rendering the structure sensitive against initial imperfections.

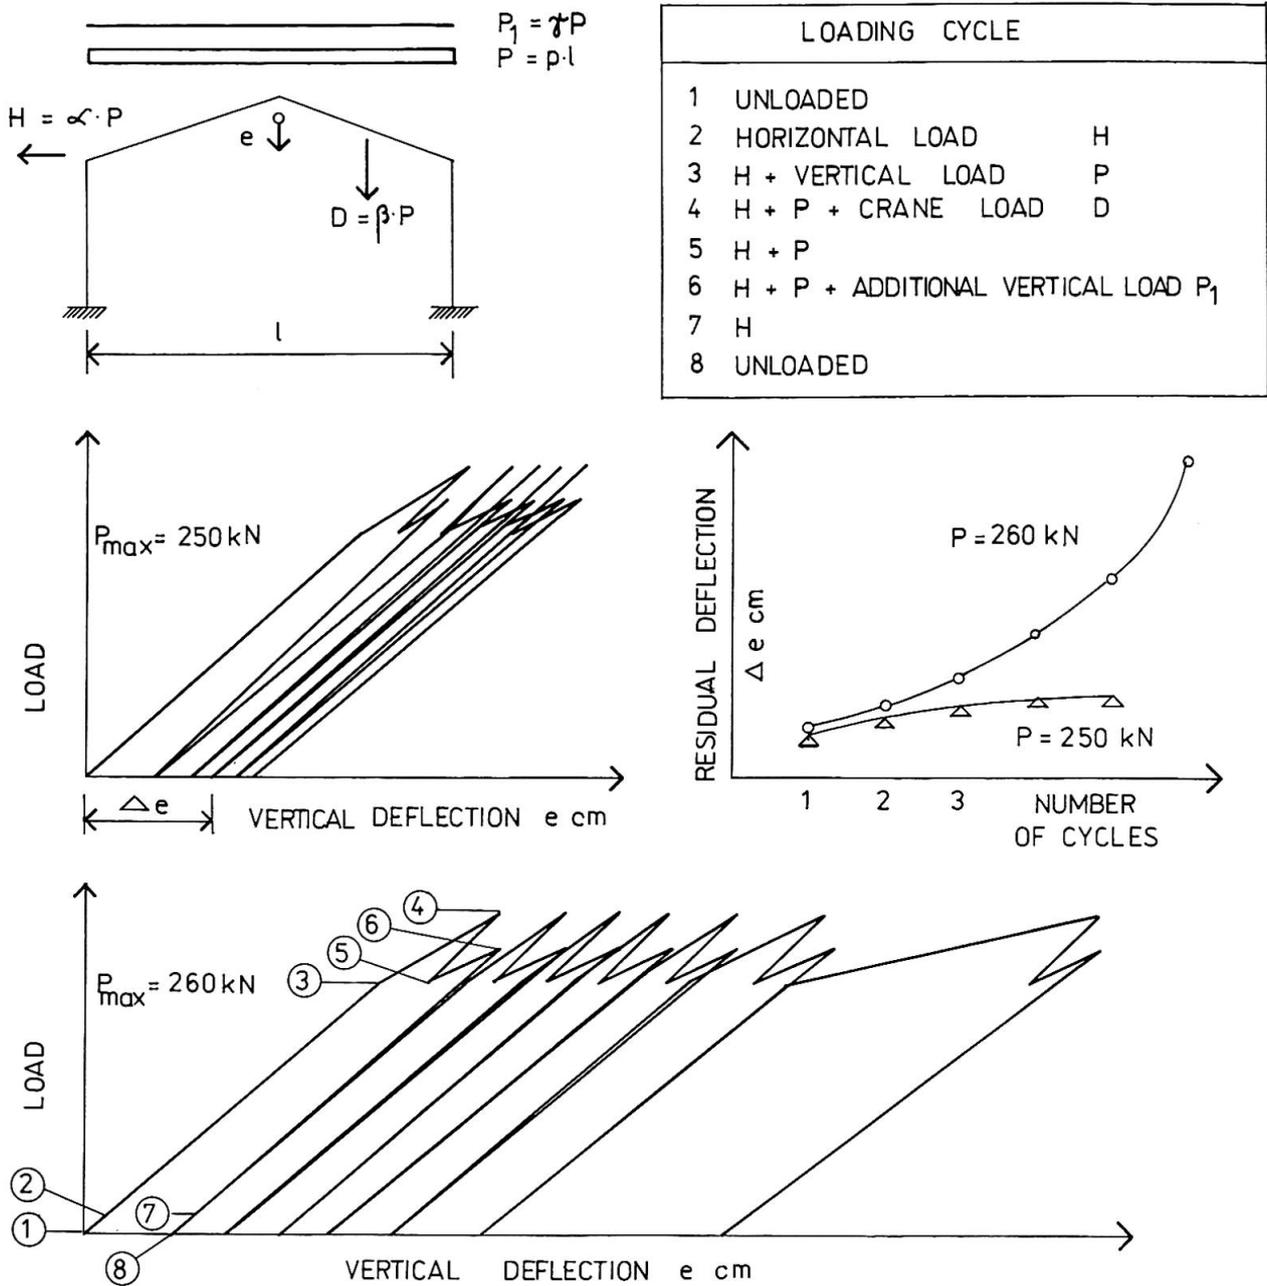
Fig.5.

/ii/ By repeated cycles of variable loads - for instance by those involving the subsequent application of a light crane-load D and uniformly distributed vertical load P_1 as indicated in Fig. 5, incremental collapse can be produced by a load-factor surpassing but slightly the shake-down load predicted by a first-order ideally elastic-plastic analysis. The difference between test and analytical values was similar to that observed in proportional loading, /due probably to strain hardening/, so the gap between limit loads in proportional and cyclic loading /about 10 % in the case indicated in Fig. 5/ being the same in test and computation for both loading cases.

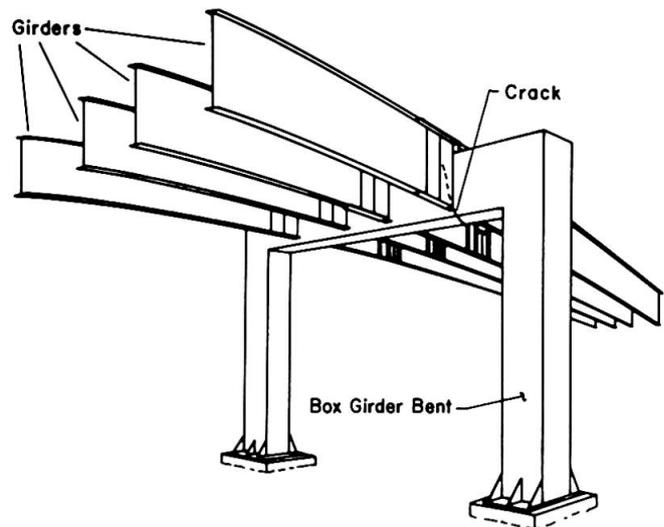
The initial field examination of the fracture indicated that all of the cracks started at the welded junction of the plate girder flange tip to the box side plate, as illustrated in Fig. 2. All three cracks completely severed the bottom flange of the box girders and the webs. Openings at the bottom flange of about 20 mm were measured.

Fig. 1 Schematic Showing Box-Shaped Bent and Girders with Crack Location

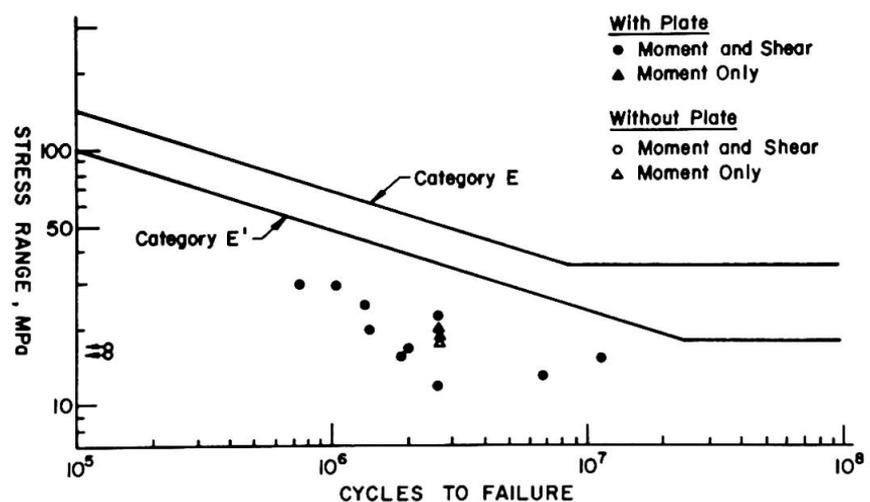
After the discovery of the fracture in the Dan Ryan Rapid Transit, fatigue tests of similar details were carried out at Fritz Engineering Laboratory, Lehigh University [4]. It was found that the fatigue strength of a web detail which simulated the penetration of a girder flange through the web was well below the most severe design category in the AASHTO Specifications [5]. Figure 5 shows the fatigue resistance provided by the tests of the simulated web penetration insert detail [4].

Fig. 5 Fatigue Strength of Simulated Web Penetration

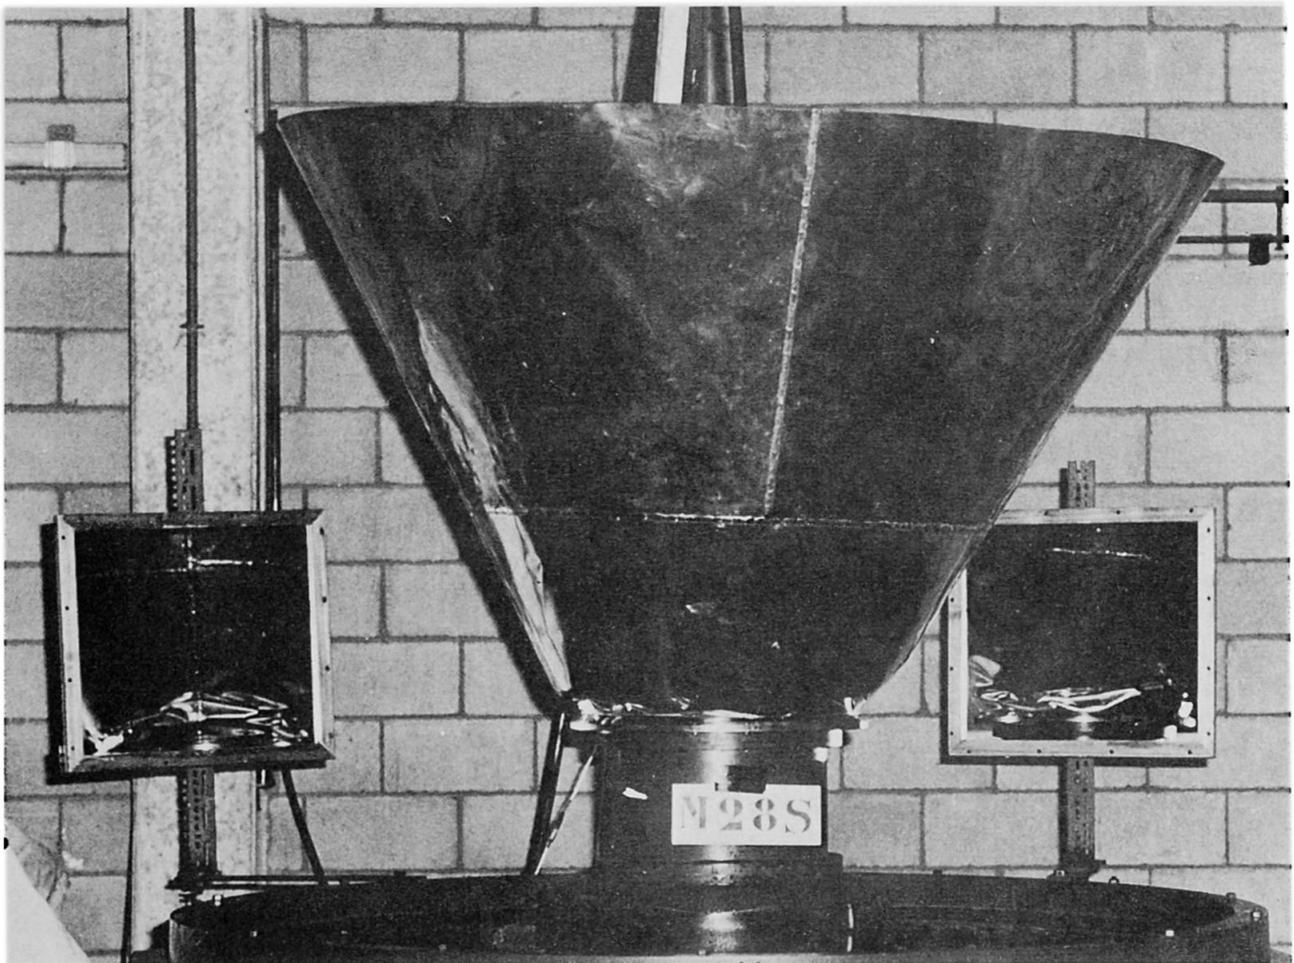
Fig. 3 - Photograph taken during the buckling failure of a brass model - The buckles at the back of the model are visible in the mirrors.

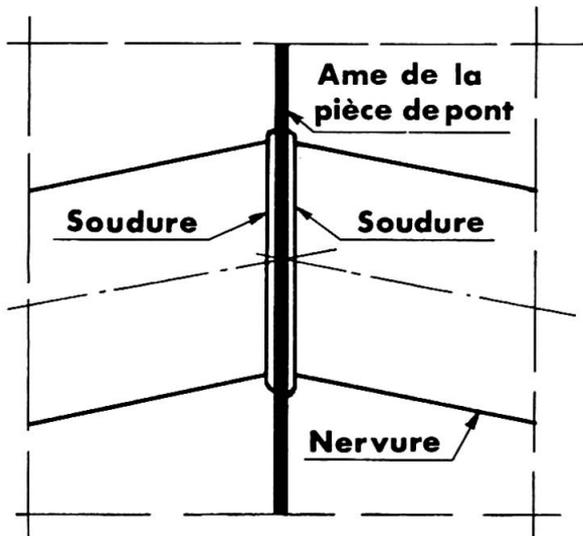
La mise en œuvre de nervures courbes étant d'une réalisation délicate, le problème a été résolu dans certains éléments de tablier courbes en utilisant des nervures droites suivant un tracé polygonal avec changement de direction au droit des pièces de pont ; ce qui oblige évidemment à souder les nervures de part et d'autre de l'âme de ces dernières (figure 5).

Figure 5
Assemblage biais

C'est sur des assemblages de ce type, où la continuité des nervures n'est pas véritablement assurée, qu'ont été constatées les dégradations qui comportent en général (figure 6) :

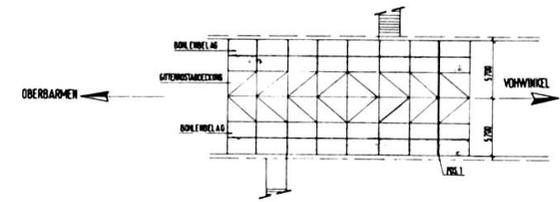
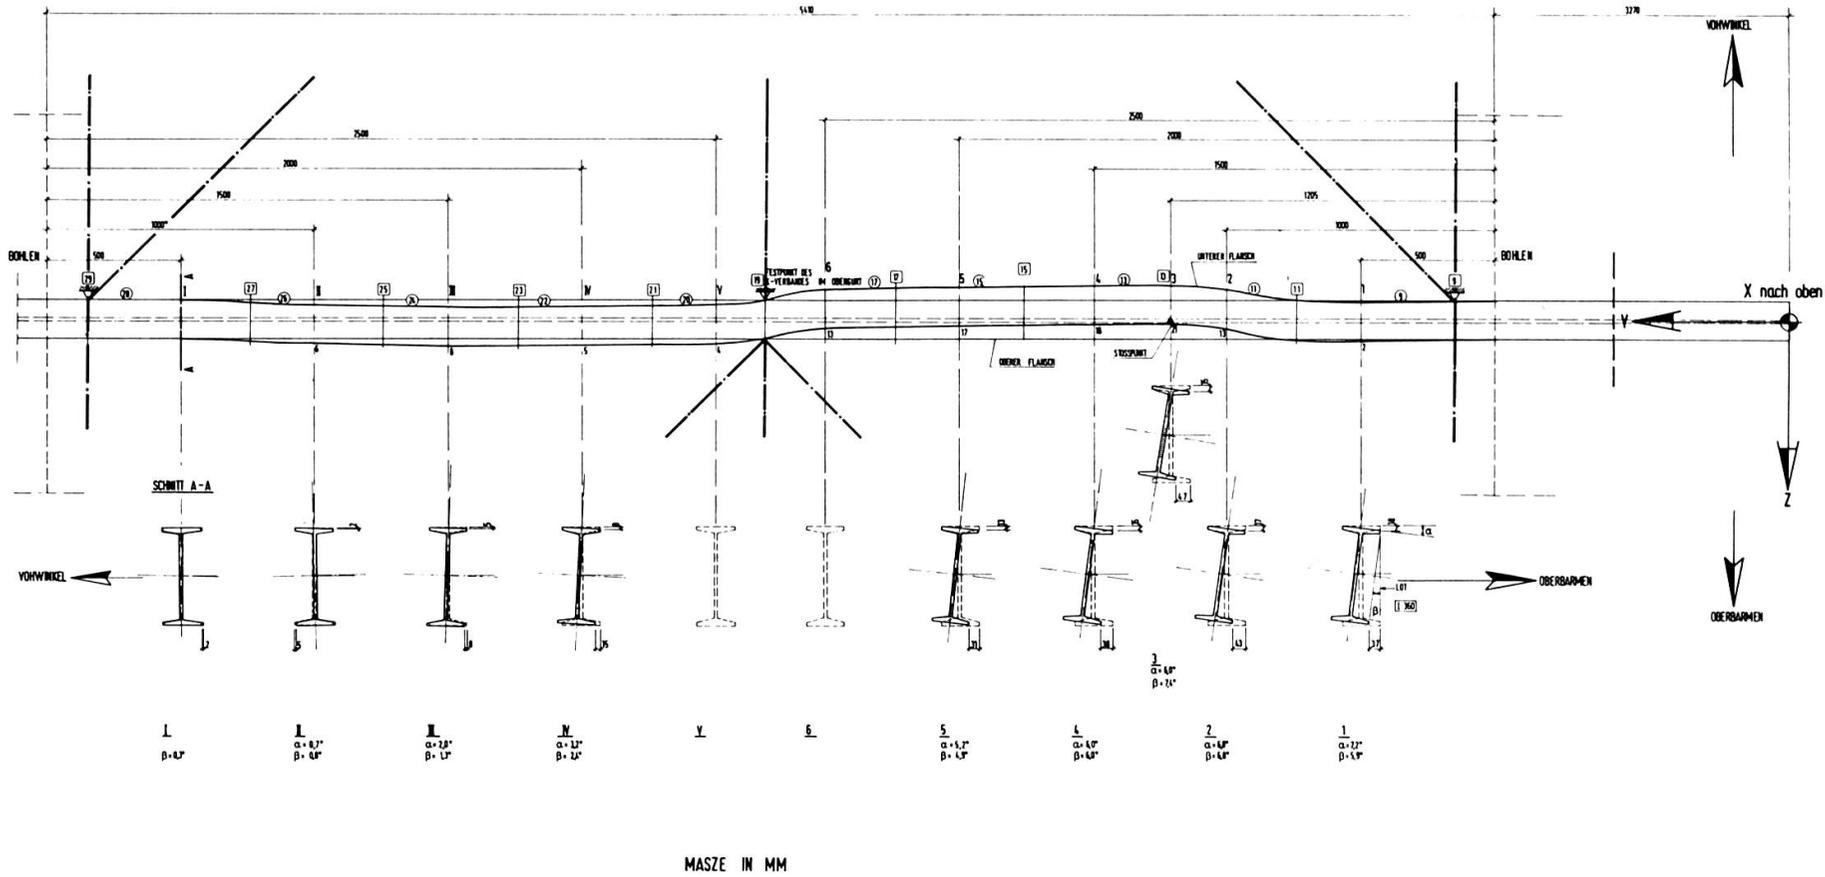
TRÄGER POS. 1
 AUFMAß DES DEFORMIERTEN LANGSTRÄGERS
 1:50 4.4.72

Abb. 4 Aufmaß des am stärksten deformierten Hauptträgers

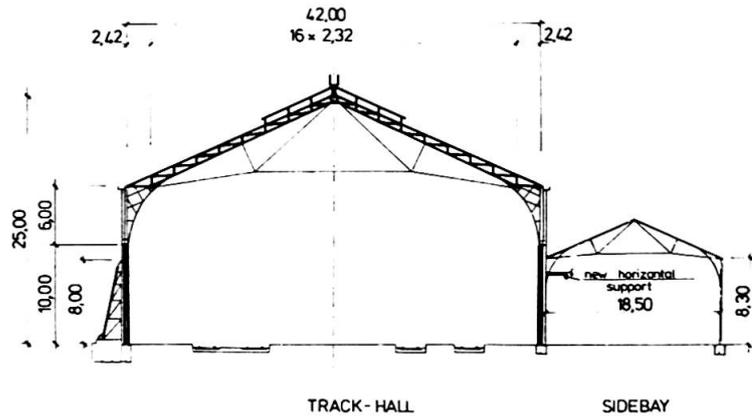
7. The remaining and the new parts of the frame structure

The extent of the corrosion at the middle part of the trussings, that are the most exposed to the fumes reached or surpassed the 50% limit. The corrosion of the bearing columns was caused by the faults in the rainwater drains. At the same time in the case of the decorative frame corners and the tension bars, the extent of the corrosion was negligible. The corrosion was also negligible at the two frame trusses to be found near the Great Boulevard, where the locomotives did not pull in.

During the strengthening of the columns only those parts of the original columns were demolished which reached into the track-hall. The new and partly double-walled column section encases the remaining part of the original column, securing this way the composite action. Thus the remaining frame corners are located between new frame-beams and new columns. The full set of the tension bars of the trussings remained in the original state. But all of the latticed purlins had to be replaced. Also completely new are the construction of the roof glazing, the side glass-screens and the wind-braces, where the longitudinal wind-brace appears as a new structural element. The curtain wall on the exit side was totally destroyed and had to be completely rebuilt.

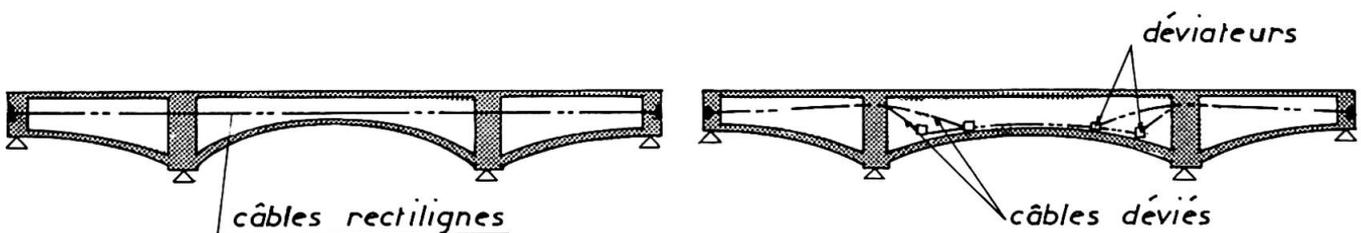
FIG. n°1

Le premier type, simple et facile à mettre en œuvre, présente « un mauvais rendement » et n'améliore que très peu la résistance au cisaillement. L'autre type, plus satisfaisant sur le plan mécanique, nécessite la construction de déviateurs, ce qui a pour inconvénient d'augmenter les pertes de précontrainte.

Suivant le problème posé, deux types de tracés ont été utilisés (figure 1) :

- Tracé rectiligne.
- Tracé polygonal.

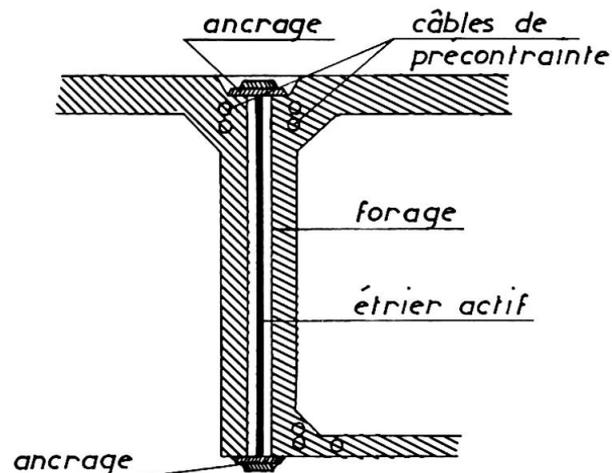
FIG. n° 9

La deuxième technique, qui s'affranchit de la plupart des difficultés de forage, présente les mêmes inconvénients des ancrages sous chaussées et des difficultés de mise en tension ; en outre, elle engendre des efforts parasites dans les âmes et les hourdis (flexion, poinçonnement).

Il s'agit de fils, barres ou monotorons soit disposés à l'intérieur d'un forage réalisé sur toute la hauteur de l'âme (figure 9), soit disposés au voisinage des âmes et ancrés dans les hourdis (figure 10). Ces armatures doivent être suffisamment rapprochées pour assurer une compression uniforme des âmes. La première technique, très satisfaisante sur le plan théorique, présente les inconvénients suivants :

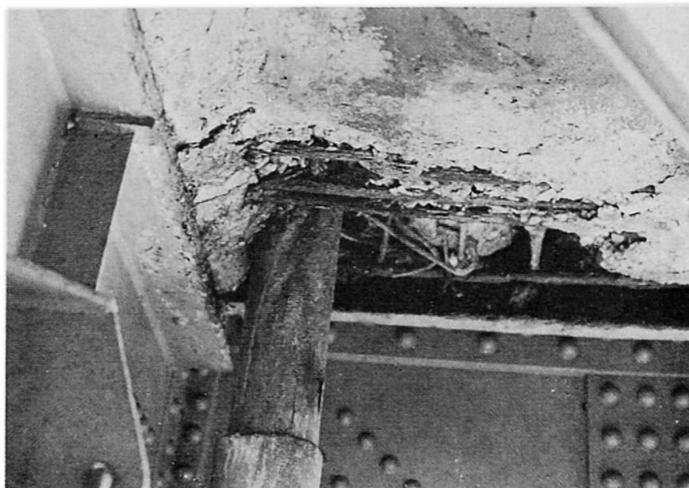
Bild 1. Ein Teil der alten Stahlbetonplatte

an der Petöfi-Donaubrücke in Budapest, wo die ganze, 1952 gebaute Stahlbetonplatte ausgetauscht werden musste. An der unteren Fläche der Platte entstanden - im Zug der unteren Stahleinlagen - Risse, an vielen Stellen fielen Betonteile ab /Bild 1./. In der rapiden Zerstörung spielten neben dem Mangel der Isolierung die vielen Fahrbahnunterbrechungen eine wichtige

Rolle. Hier wurden die Endstreifen der Platte einfach aufeinander gestützt. An einigen solchen Stellen waren vor dem Umbau unter den Lasten augensichtliche vertikale Bewegungen zu beobachten. In der neuen Stahlbetonplatte wurde die Anzahl der Unterbrechungen bis zur Möglichkeit - gemäss den statischen Erfordernissen - stark reduziert und überall wasserdichte Übergangskonstruktionen eingebaut. Die erneuerte Brücke wurde am 13. Juni dieses Jahres dem Verkehr übergeben.

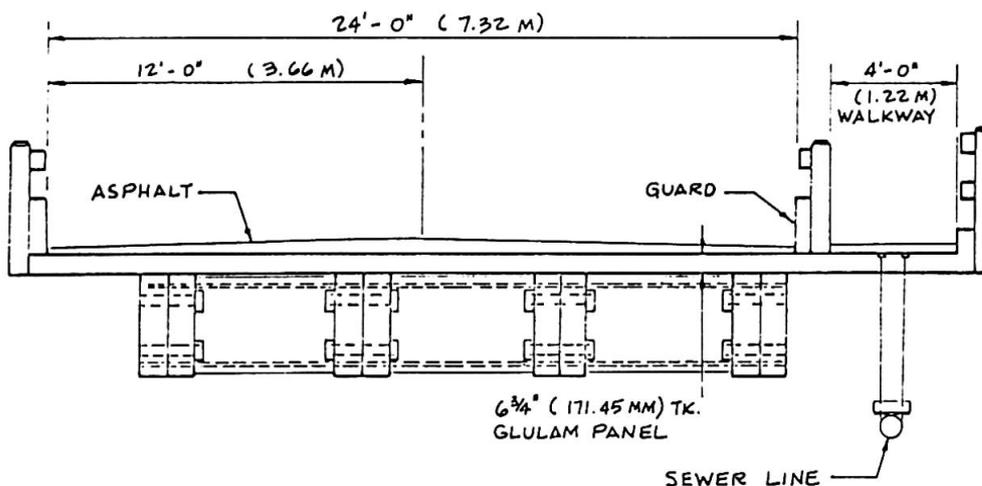
Figure 1: Case Study 2 - Cross section of glue-laminated timber replacement bridge.

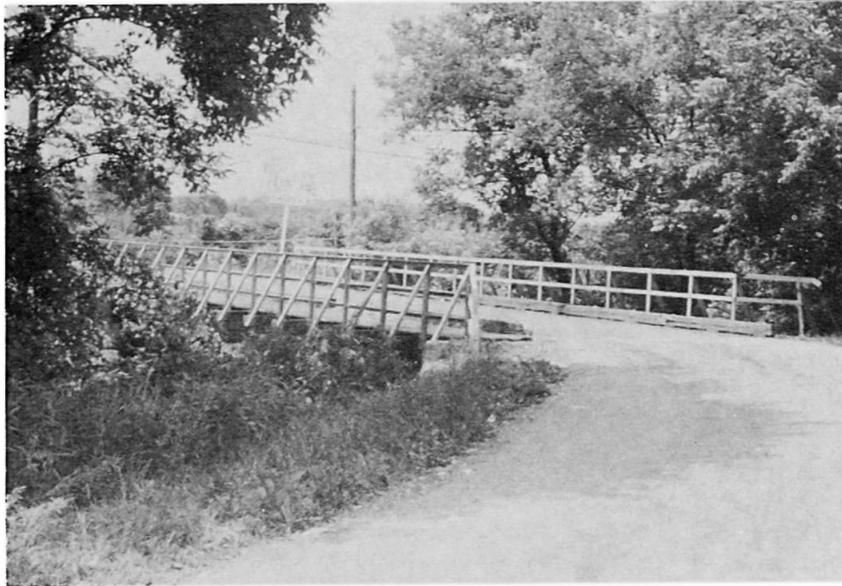
Photograph 1: Case Study 1 - Bridge prior to renovation.

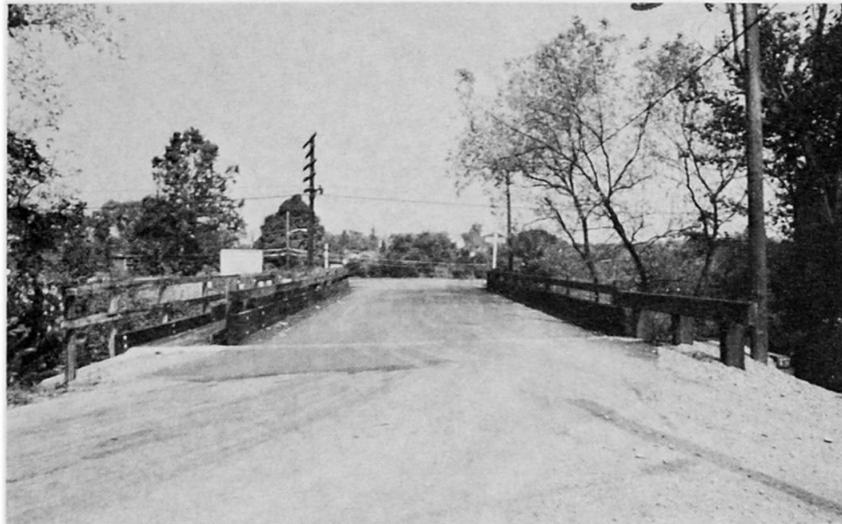
Photograph 2: Case Study 2 - Bridge with glue-laminated timber deck.

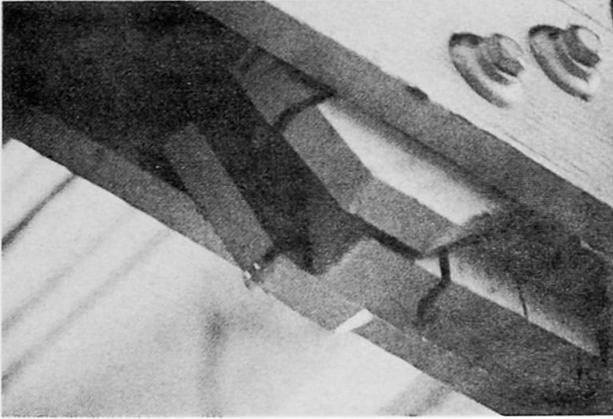
- 1. End Splits of Members. - This was the most common defect found, typically at bolted connections of web and lower chord members, as shown in Figure 1. Approximately 50% of defects found were of this type.
- 2. End Splits of Bolted Splice Plates. - Approximately 30% of defects found were of this type, depicted in Figure 2.
- 3. Interior Longitudinal Splits. - Eighteen percent of defects found were of this type, as shown in Figure 3 (note banding repair).
- 4. Broken Members. - Less than 1% of defects were in this category.
- 5. Rotten Members. - An insignificant number of these were found, usually in areas of rain leakage.
- 6. Warped Members. - A few cases of this defect were found, with no other visible defect in the member.

Fig. 1 - End Splits of Members

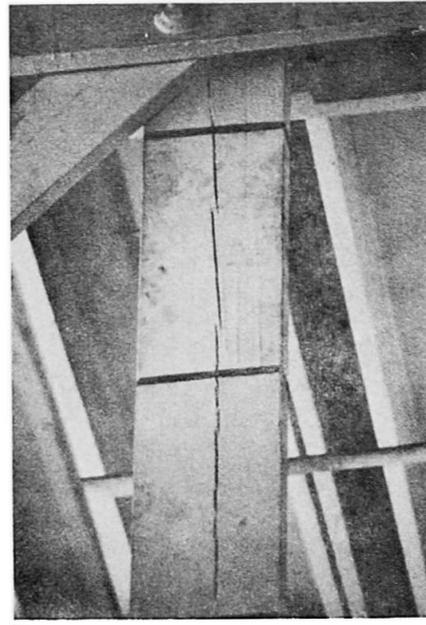
Fig. 3 - Longitudinal Split,
Interior of Member
