Artikel: Comportement en service des plafondages de viaducs métalliques démontables

Comportement en service des plateformes de viaducs métalliques démontables

PIERRE MEHUE

Service d'Etudes Techniques des Routes et Autoroutes (S.E.T.R.A.)

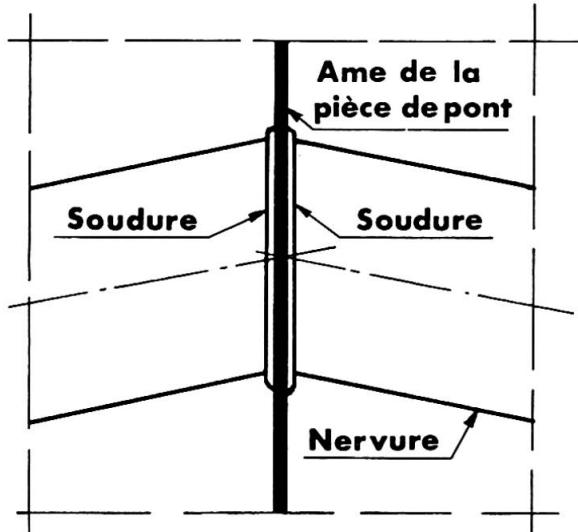
Figure 5
Assemblage biais

La mise en œuvre de nervures courbes étant d'une réalisation délicate, le problème a été résolu dans certains éléments de tablier courbes en utilisant des nervures droites suivant un tracé polygonal avec changement de direction au droit des pièces de pont ; ce qui oblige évidemment à souder les nervures de part et d'autre de l'âme de ces dernières (figure 5).

C'est sur des assemblages de ce type, où la continuité des nervures n'est pas véritablement assurée, qu'ont été constatées les dégradations qui comportent en général (figure 6) :
