# Ouvrage du franchissement de l'Azergues

**V****Ouvrage du franchissement de l'Azergues**

**MICHEL RIMBOEUF**

**CHARLES SALZMANN**

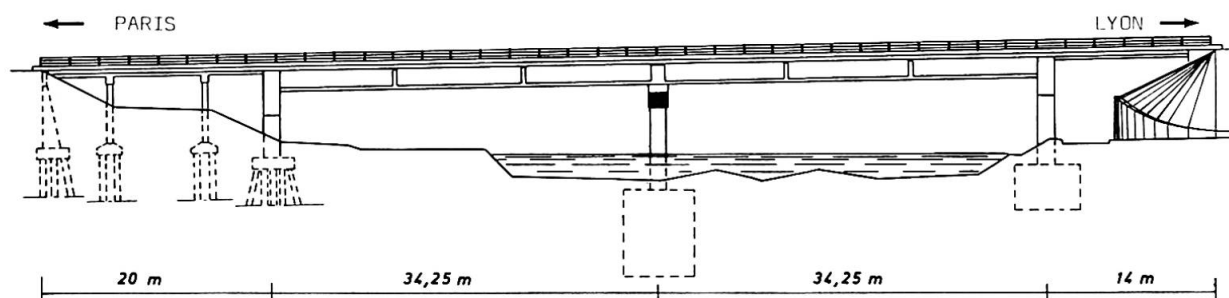
En ce qui concerne les câbles non tendus, leur répartition par travée est la suivante :

- Travées Nord-Est 4 (deux poutres avec deux câbles chacune)
- Travées Sud-Est ; Nord-Ouest ; Sud-Ouest : 2 par travée.

Pour les câbles constatés non tendus des saignées ont permis l'observation du phénomène. A la saignée, il a pu être constaté que les gaines étaient pleines d'eau dont l'analyse chimique a été la suivante :

pH de l'eau : 3,9  
 Cl : 24 mg/litre  
 Fe (soluble) : 0,75 mg/litre  
 Extraits secs : 0,53 gramme/litre  
 Oxyde de fer Fe 2 O3 : 44 % de l'extrait sec.

La cause principale des désordres provient du fait que, en 1962, la technique d'injection des câbles de précontrainte était rudimentaire, que les cachetages des ancrages des câbles relevés de même que la chape d'étanchéité ont été défectueux. Les câbles se sont remplis d'eau saturée de chlorure de calcium utilisée comme sels de déverglaçage par le service hivernal.
