Quelques corrosions de béton

PIERRE CHEVRIER, Directeur adjoint de l'Exploitation d'Electricité de France, Paris,
chargé du Service de la Production Hydraulique

ROBERT HOUBAS, Ingénieur du Service de la Production Hydraulique
Electricité de France, Paris

Le but de cet exposé est de décrire trois cas de corrosion dans le cadre des installations hydroélectriques françaises.

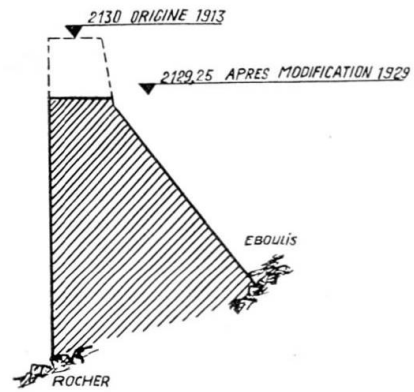
Fig. 1. Profil du barrage du Lac Carré

Caractéristiques du barrage du Lac Carré
(voir figure 1 et photo 2)

Type	poids
Longueur	190 m
Hauteur maximum	9 m
Cube des maçonneries en surélévation	3600 m ³
Surface parement amont	1226 m ²
Surface parement aval	1740 m ²
Largeur du couronnement	1 m
Epaisseur à la base	8 m
Forme en plan	rectiligne

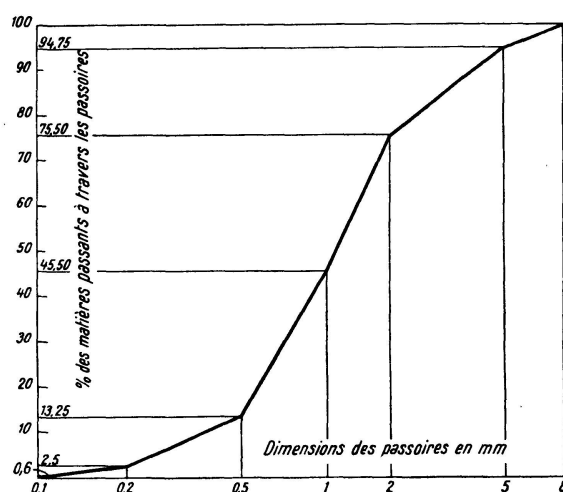
Les ciments artificiels utilisés ont été de marques différentes à titre de comparaison: *Vicat*, *Lafarge*, *Porte de France* et *Bayard*. Ils ont été répartis sur le parement comme indiqué sur la figure 5. Le dosage du ciment était de 400 kg par mètre cube. La granulométrie du sable utilisé est donnée par la courbe ci-dessous.

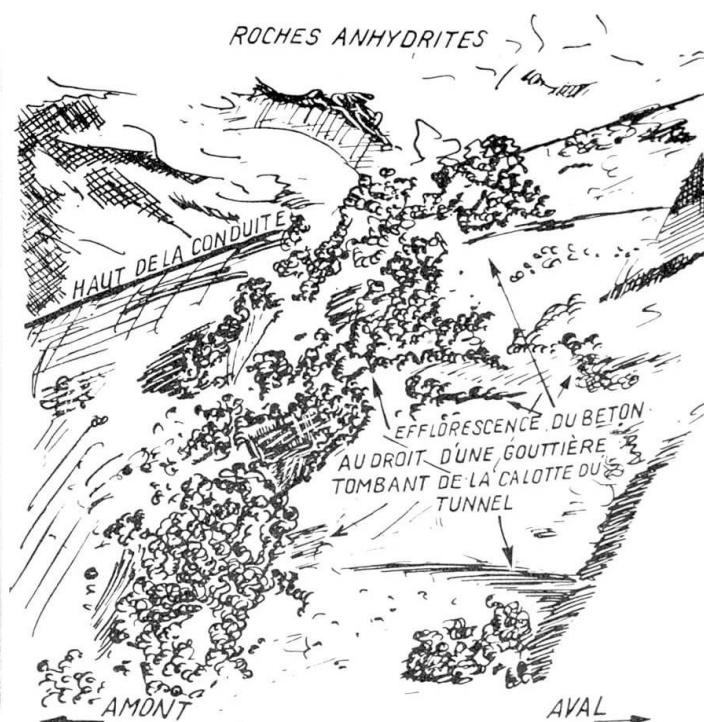
La galerie d'Avrieux

- 1° Attaque des piliers et des parties basses de la conduite par absorption capillaire des eaux ruisselant sur le radier du tunnel.
- 2° Par l'attaque de la voûte de la conduite forcée par les infiltrations tombant goutte à goutte de la calotte du tunnel.

Souvent, les armatures de la conduite sont mises à nu (voir photos 3 et 4) et se corrodent.

La corrosion actuelle est telle que la sécurité de l'ouvrage est en cause. Il a été décidé d'enrober après nettoyage et drainage toute la partie inférieure de la conduite dans un lit de béton en ciment de laitier et ceci sur une hauteur de 1,50 m à partir du radier du tunnel.
