## **Quelques corrosions de béton**

PIERRE CHEVRIER, Directeur adjoint de l'Exploitation d'Electricité de France, Paris,  
chargé du Service de la Production Hydraulique

ROBERT HOUVAS, Ingénieur du Service de la Production Hydraulique  
Electricité de France, Paris

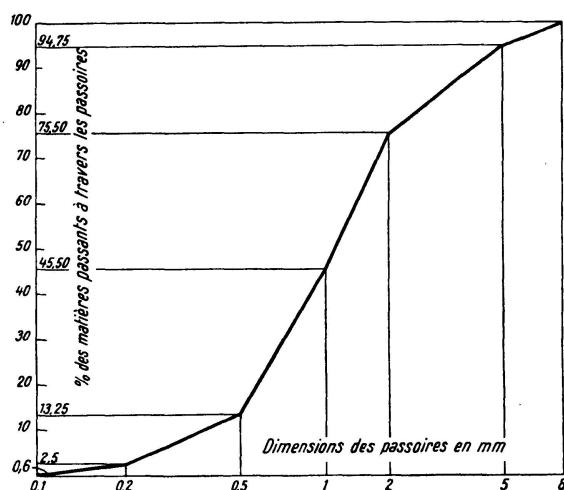
Les ciments artificiels utilisés ont été de marques différentes à titre de comparaison: *Vicat*, *Lafarge*, *Porte de France* et *Bayard*. Ils ont été répartis sur le parement comme indiqué sur la figure 5. Le dosage du ciment était de 400 kg par mètre cube. La granulométrie du sable utilisé est donnée par la courbe ci-dessous.

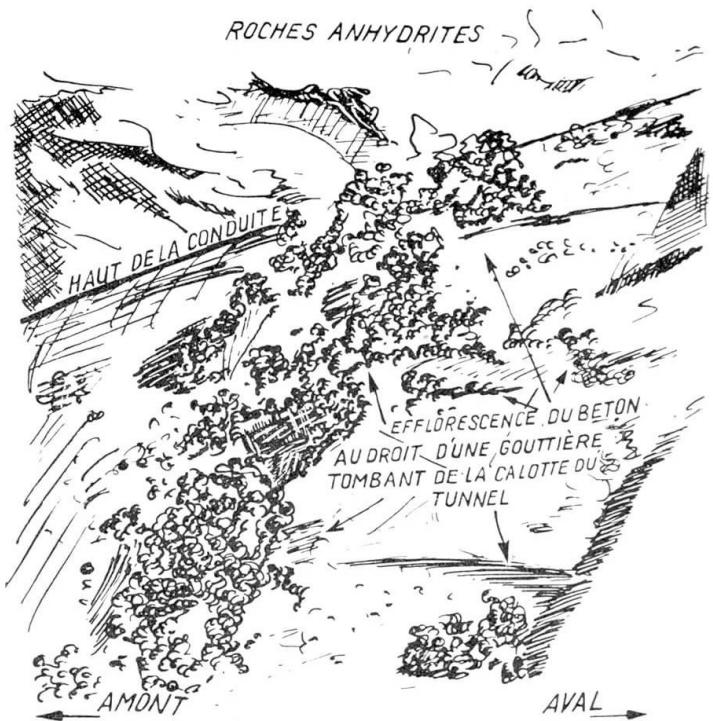
Photo N° 7

Les eaux d'infiltration saturées en sulfate de calcium coulent par endroit goutte à goutte de la calotte du tunnel. Elles provoquent, au voisinage de leur point d'impact des attaques dont la photo 7 donne une idée avant raclage et la photo 6 après raclage.

Le foisonnement est tel que les efflorescences atteignent 10 à 15 cm de haut. Les agrégats se retrouvent enrobés dans une pâte onctueuse blanche. Par simple raclage, les armatures du béton sont mises à nu. Ces dernières rouillent et s'oxydent profondément. La corrosion est telle que certains fers ( $\varnothing = 25$  mm) sont sectionnés (sur la photo 6, le troisième fer mis à nu en partant de la gauche).

Les travaux d'entretien ont été exécutés jusqu'ici avec du ciment fondu. Ce ciment alumineux est très résistant aux eaux sulfatées. Le revêtement d'une fenêtre d'accès a été fait entièrement avec ce ciment et ne présente pas de signes de dégradation.

La corrosion actuelle est telle que la sécurité de l'ouvrage est en cause. Il a été décidé d'enrober après nettoyage et drainage toute la partie inférieure de la conduite dans un lit de béton en ciment de laitier et ceci sur une hauteur de 1,50 m à partir du radier du tunnel.
