Quelques corrosions de béton

PIERRE CHEVRIER, Directeur adjoint de l'Exploitation d'Electricité de France, Paris,
chargé du Service de la Production Hydraulique

ROBERT HOUBAS, Ingénieur du Service de la Production Hydraulique
Electricité de France, Paris

Le but de cet exposé est de décrire trois cas de corrosion dans le cadre des installations hydroélectriques françaises.

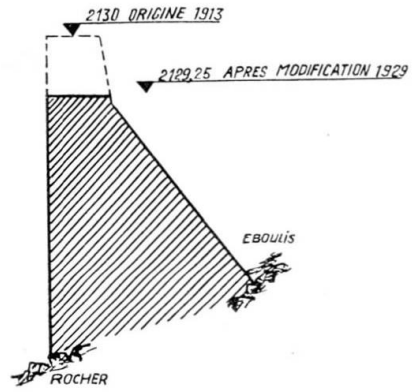
Fig. 1. Profil du barrage du Lac Carré

Type	poids
Longueur	190 m
Hauteur maximum	9 m
Cube des maçonneries en surélévation	3600 m ³
Surface parement amont	1226 m ²
Surface parement aval	1740 m ²
Largeur du couronnement	1 m
Epaisseur à la base	8 m
Forme en plan	rectiligne

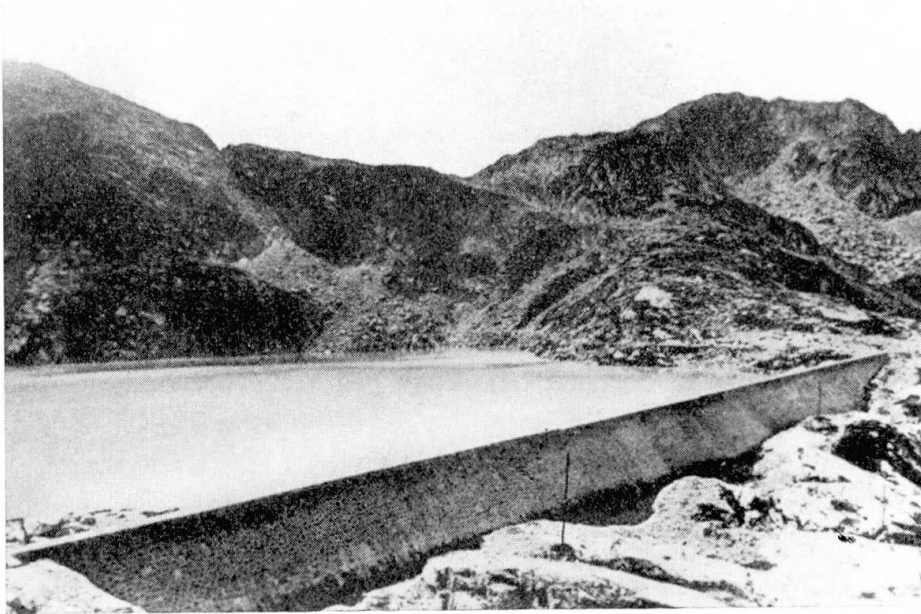
Photo N° 2

Les maçonneries sont constituées de gros blocs maçonnés au mortier de ciment. Les agrégats ont été pris sur place.

Dès 1920, 7 ans après sa finition, le barrage donnait des inquiétudes. On procéda à des injections dans le corps du barrage, aux joints rocher-béton et dans les fissures du rocher avoisinant. Les résultats n'ayant pas été décisifs, il a été envisagé de reprendre l'ouvrage en sous-œuvre. Cette solution n'a pas été retenue. On avait prévu également d'appliquer un enduit étanche sur le parement amont à base de brai de houille. Les essais faits sur une petite surface conduisirent à un résultat négatif.

A partir de ce moment-là, on admit que 7 ans était un intervalle trop long et qu'il fallait prévoir tous les 5 ans la réfection de la gunite.

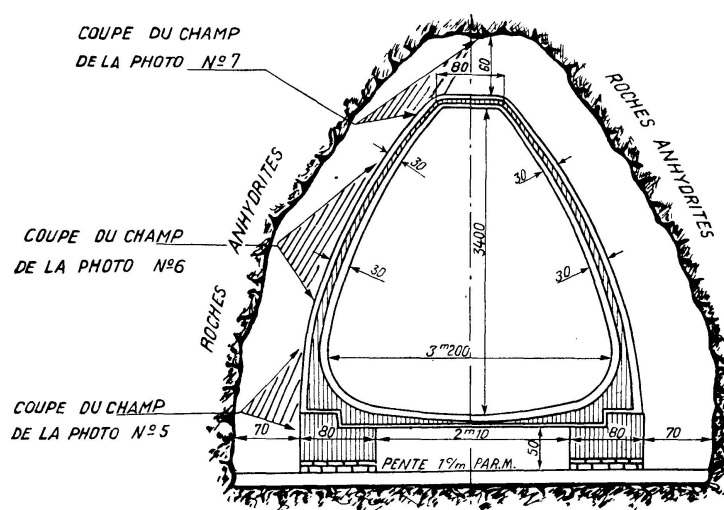
Fig. 3. Coupe de la conduite d'amenée dans la galerie d'Avrieux

Sur une longueur de 300 m, cette galerie traverse un banc de roches triasiques; gypse et anhydrite.

Le gypse qui résulte de l'hydratation de l'anhydrite est soluble ce qui fait apparaître de grands vides. Comme d'autre part, le gypse est peu résistant, ces vides donnent lieu à des éboulements et des dislocations de surface.

La couverture de la galerie étant assez faible, les mouvements de terrains disloquèrent les maçonneries du tunnel dès la construction (1921) ce qui obligea à abandonner le tronçon déjà terminé. D'autre part, un éboulement important s'étant produit il devenait nécessaire de changer de méthode. Le bon terrain étant trop loin, le canal d'amenée fut constitué par une conduite en béton armé de forme ovoïde passant dans un tunnel plus grand et isolé de ce tunnel (voir fig. 3). Le ciment employé était un ciment artificiel.

La corrosion actuelle est telle que la sécurité de l'ouvrage est en cause. Il a été décidé d'enrober après nettoyage et drainage toute la partie inférieure de la conduite dans un lit de béton en ciment de laitier et ceci sur une hauteur de 1,50 m à partir du radier du tunnel.
