Quelques corrosions de béton

PIERRE CHEVRIER, Directeur adjoint de l'Exploitation d'Electricité de France, Paris,
chargé du Service de la Production Hydraulique

ROBERT HOUBAS, Ingénieur du Service de la Production Hydraulique
Electricité de France, Paris

Le but de cet exposé est de décrire trois cas de corrosion dans le cadre des installations hydroélectriques françaises.

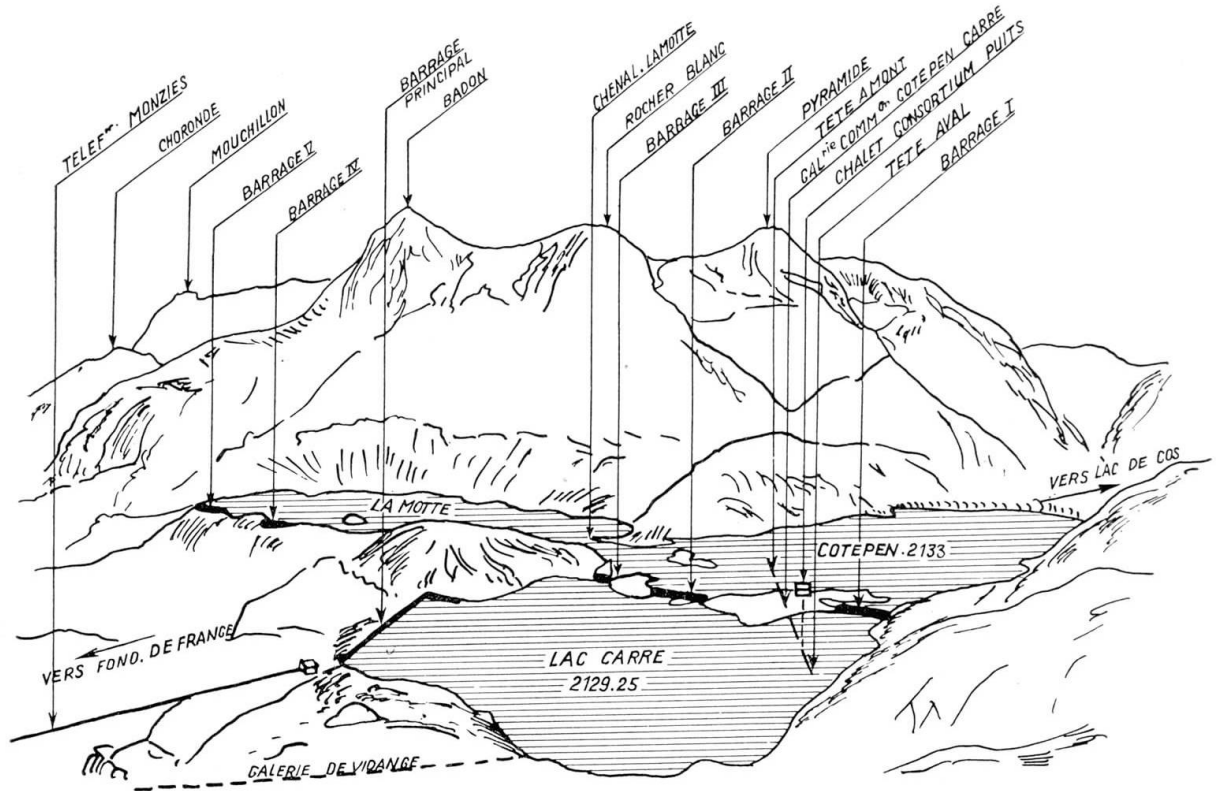
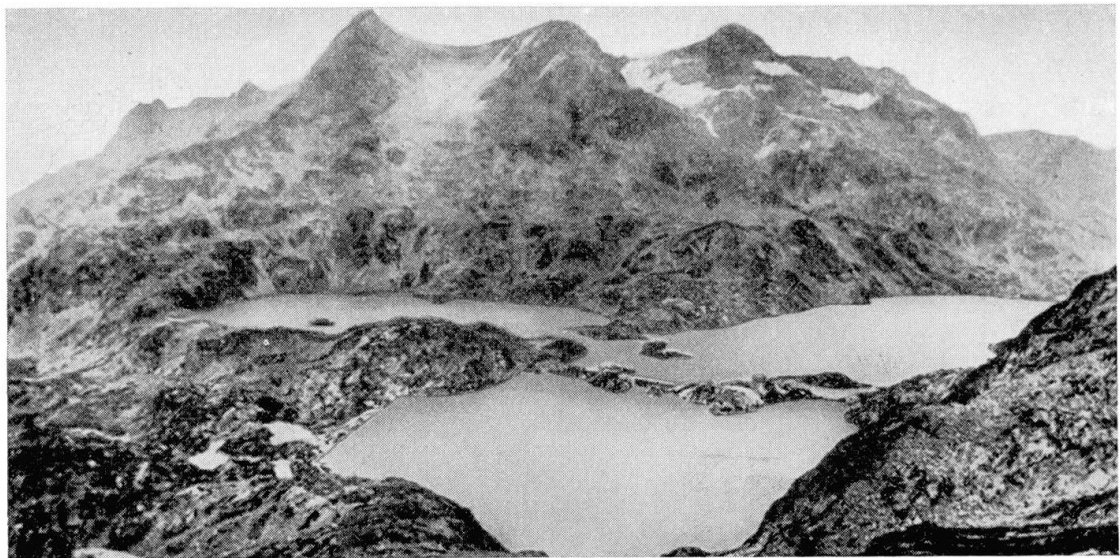
Photo N° 1

Les barrages des *Sept-Laux* se trouvent dans le massif Alpin de Belledonne à une altitude voisine de 2100 m (voir photo 1). Ils sont au nombre de six. Le barrage principal du Lac Carré construit en 1913 retiendra plus particulièrement notre attention.

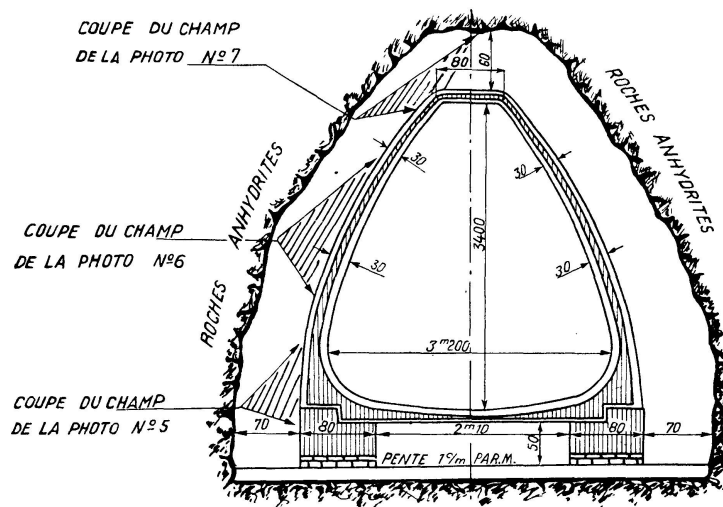
Fig. 3. Coupe de la conduite d'amenée dans la galerie d'*Avrieux*

Le gypse qui résulte de l'hydratation de l'anhydrite est soluble ce qui fait apparaître de grands vides. Comme d'autre part, le gypse est peu résistant, ces vides donnent lieu à des éboulements et des dislocations de surface.

La couverture de la galerie étant assez faible, les mouvements de terrains disloquèrent les maçonneries du tunnel dès la construction (1921) ce qui obligea à abandonner le tronçon déjà terminé. D'autre part, un éboulement important s'étant produit il devenait nécessaire de changer de méthode. Le bon terrain étant trop loin, le canal d'amenée fut constitué par une conduite en béton armé de forme ovoïde passant dans un tunnel plus grand et isolé de ce tunnel (voir fig. 3). Le ciment employé était un ciment artificiel.

La corrosion actuelle est telle que la sécurité de l'ouvrage est en cause. Il a été décidé d'enrober après nettoyage et drainage toute la partie inférieure de la conduite dans un lit de béton en ciment de laitier et ceci sur une hauteur de 1,50 m à partir du radier du tunnel.

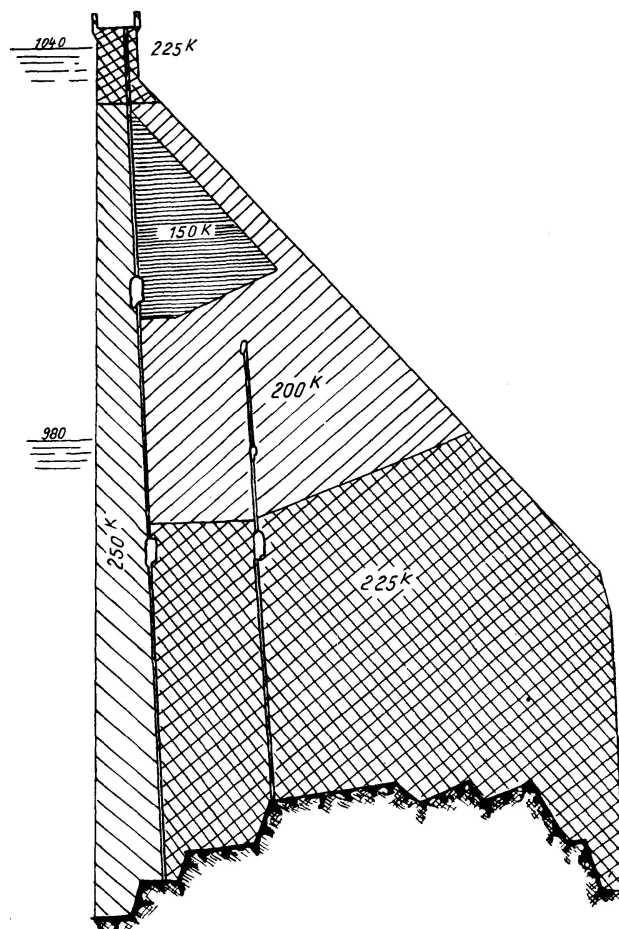
Fig. 4. Barrage du Chambon. Dosages théoriques des bétons

Ce barrage de par sa situation dans la vallée de la Romanche dans les Alpes subit un assez grand nombre de cycles de gel. D'autre part, le dosage du parement aval était assez pauvre (voir fig. 4). En 1949, la désagrégation devenait importante sur la totalité du parement si bien qu'il devenait indispensable d'y porter remède. Par endroits, l'attaque atteignait 30 cm d'épaisseur.

un piquage qui fut facile à faire étant donné la faible résistance du béton,
un lavage de la surface,
un gunitage proprement-dit fait au cement-gun.
