Artikel: Pylône autoportant endommagé par suite d'un accident (Luxembourg)

11. Pylône autoportant endommagé par suite d'un accident (Luxembourg)

Expertise: Administration des Ponts et

Schröder & Associés, Luxembourg

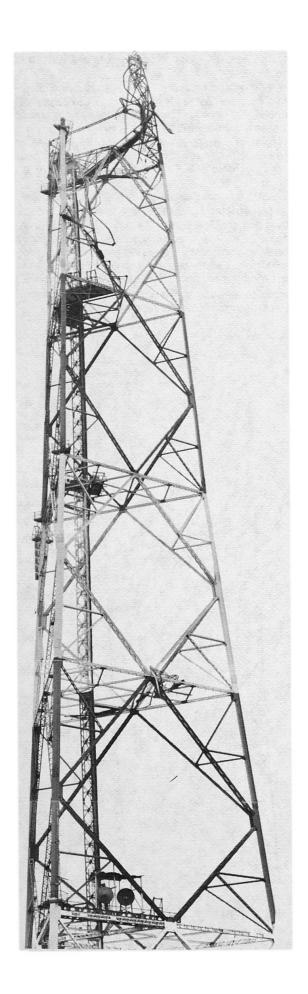
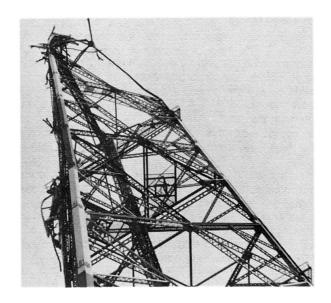
De ce calcul les conclusions suivantes ont pu être tirées: Entre le niveau 166 et 150 seulement 7 barres ont été sollicitées au-delà de la limite élastique de l'acier. Entre le niveau 139 et le sol, aucune barre n'a été sollicitée plus défavorablement que sous les conditions de services extrêmes. Les fondations n'ont pas été sollicitées plus défavorablement que sous l'effet d'un vent normal. Les calculs théoriques donnaient ainsi une confirmation aux faibles déformations relevées sur site.

- barres restées en place après l'accident
- barres ayant reçu des sollicitations sévères lors de l'impact
