Artikel: Pylône autoportant endommagé par suite d'un accident (Luxembourg)
Autor: Mauer, G.
DOI: <https://doi.org/10.5169/seals-19431>

11. Pylône autoportant endommagé par suite d'un accident (Luxembourg)

Expertise: Administration des Ponts et
Chaussées, Luxembourg
Bureau d'ingénieurs-conseils
Schröder & Associés,
Luxembourg

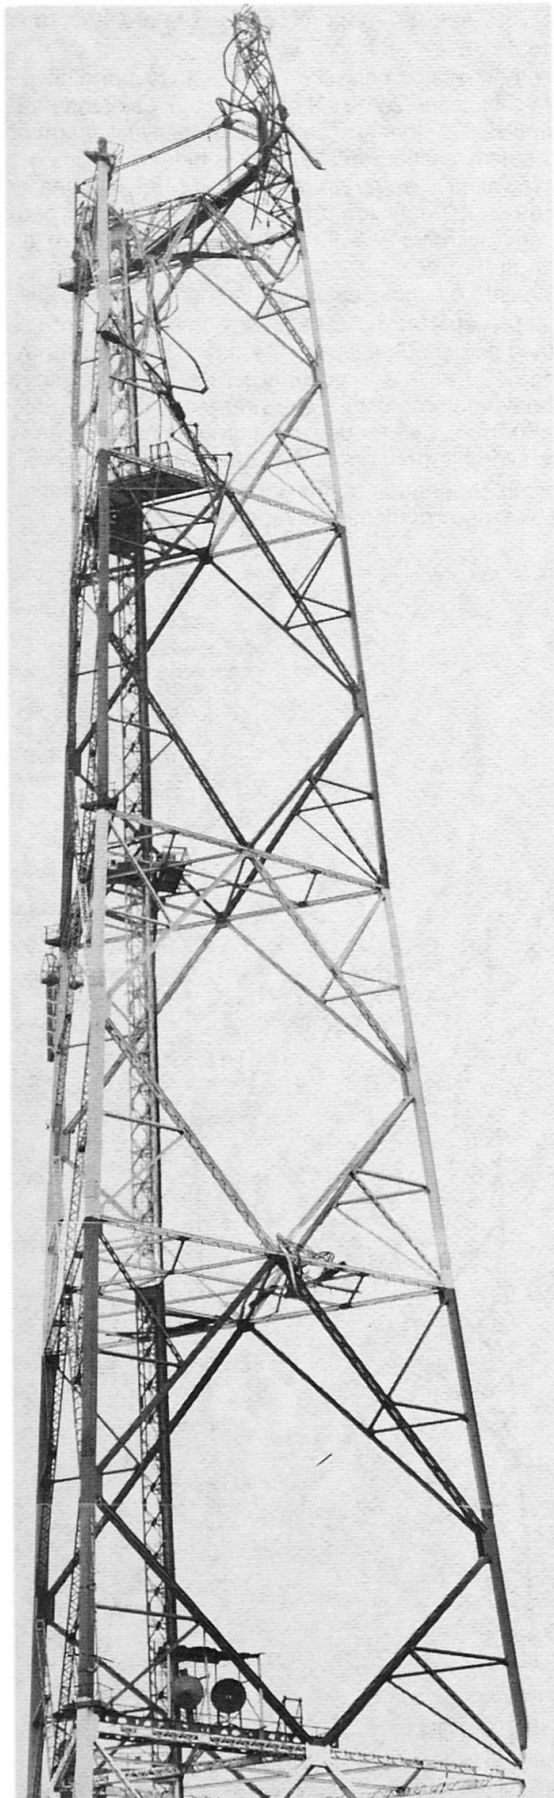
Entre le niveau 166 et 150 seulement 7 barres ont été sollicitées au-delà de la limite élastique de l'acier. Entre le niveau 139 et le sol, aucune barre n'a été sollicitée plus défavorablement que sous les conditions de services extrêmes. Les fondations n'ont pas été sollicitées plus défavorablement que sous l'effet d'un vent normal. Les calculs théoriques donnaient ainsi une confirmation aux faibles déformations relevées sur site.

- barres restées en place après l'accident
- barres ayant reçu des sollicitations sévères lors de l'impact
