Réparation d'un pont ferroviaire en béton précontraint à trois travées continues

Repair of a Railway Bridge in Pre-stressed Concrete
with three Continuous Spans

A. WINAND

Un pont de chemin de fer en béton précontraint à trois travées continues et à section en forme de caisson a été accidenté par un transport routier. Le présent article décrit comment on a procédé à la délicate réparation de l'ouvrage par l'intermédiaire d'éléments préfabriqués et de la mise en contrainte par vérins.

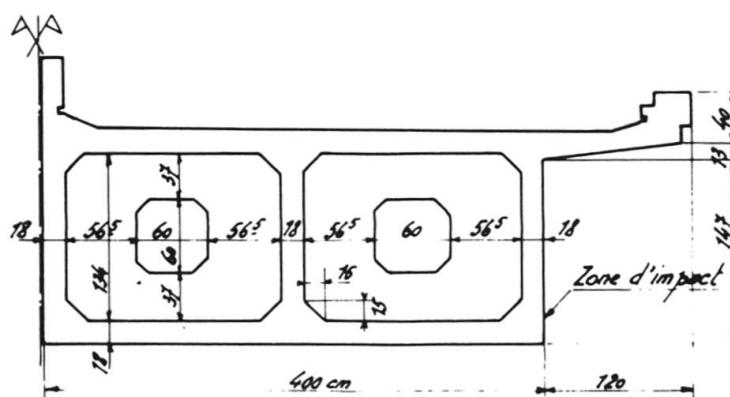
Le pont a été endommagé le 15 février 1978 par le passage d'un convoi transportant une grue circulant dans la direction d'Arlon. La flèche de grue dépassant en hauteur le gabarit autorisé est venue percuter l'intrados de la superstructure située côté Arlon, et a éventré la dalle inférieure du pont ainsi que l'âme de rive du

Fig.2b. Coupe transversale dans le tablier accidenté

caisson. La localisation des dégâts à la sortie du pont s'explique par le fait qu'à cet endroit la Route Nationale 4 présente une pente ascendante réduisant la hauteur utile possible à la sortie du pont, laquelle était néanmoins encore de 4,63 m au point le plus défavorable. (Le Code de la Route belge impose une hauteur maximale de 4 mètres pour les transports ordinaires et une hauteur disponible minimale sous les ponts de 4,50 m). Les figures 3 et 4 localisent et schématisent les dégâts, cependant que les figures 5 et 6 montrent en photos les dégâts visibles de l'extérieur. Les Autorités de la S.N.C.B. se sont trouvées dans l'obligation de mettre hors service le demi-pont endommagé et d'étudier la possibilité d'une réparation, voire d'un remplacement éventuel du tablier accidenté, et cela dans le délai le plus court possible. Rappelons en effet que la ligne de chemin de fer Bruxelles-Luxembourg est un axe ferroviaire de première importance.

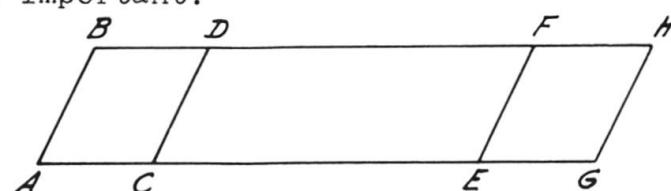
Fig.7. Réactions d'appui sous poids mort + surcharges fixes.

Le résultat des trois études qui prennent en compte l'effet du biais concorde avec une précision raisonnable. Pour illustrer cette concordance, nous reproduisons au Tableau de la figure 7 les valeurs

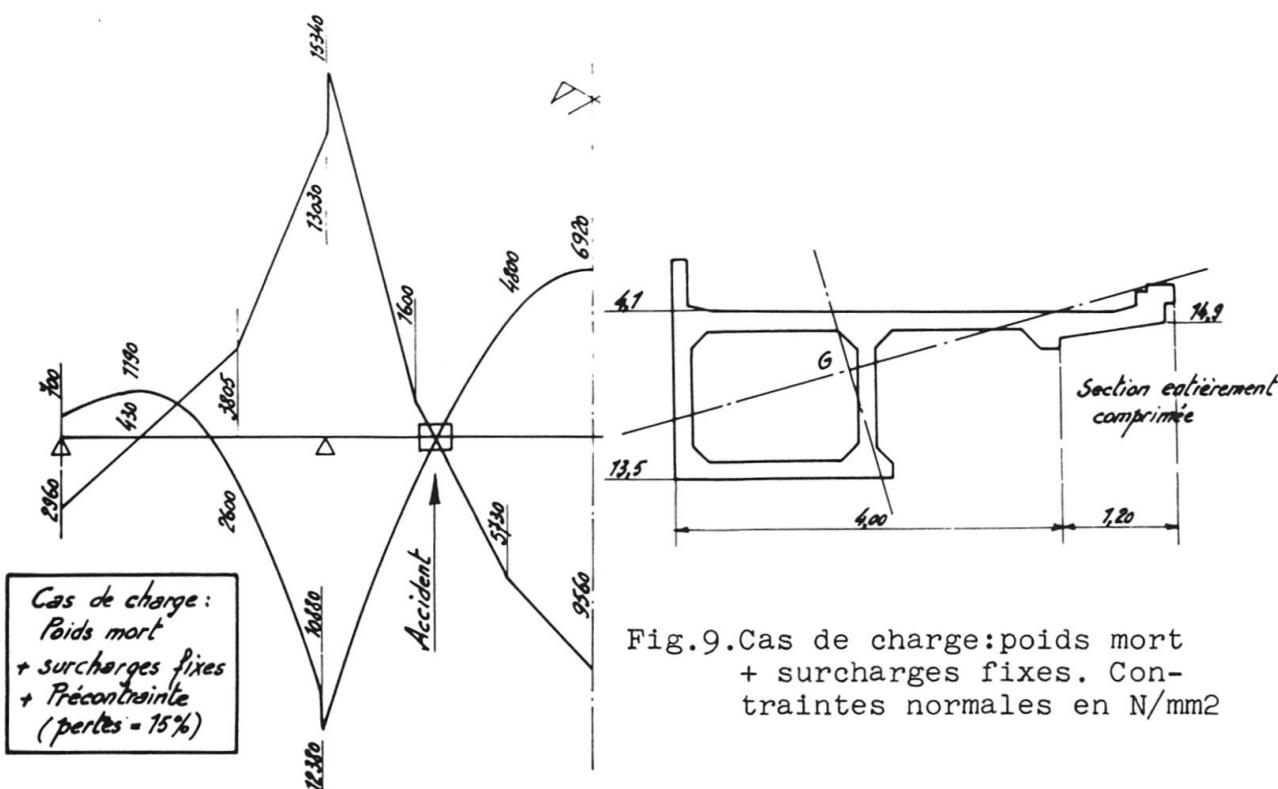
Fig.8.Diagramme des moments
(en kN/m) sous l'effet du
poids mort, des surchar-
ges fixes et de la pré-
contrainte.

La figure 8 montre le diagramme des moments de flexion sous l'effet du poids mort et des surcharges fixes, et de la précontrainte. La zone d'impact y est figurée, elle se situe dans la zone des moments quasi nuls.

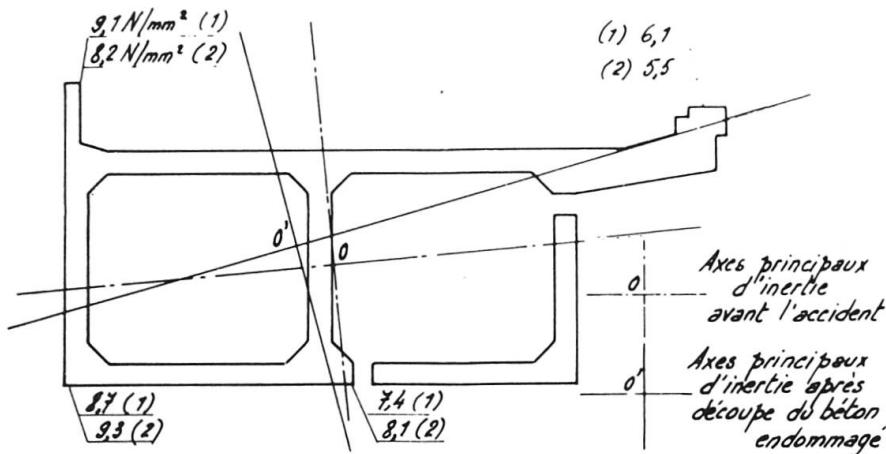
Fig.14. Contraintes calculées sous l'effet des vérins

La figure 14 donne le résultat du contrôle des contraintes aux sections d'extrémité au moment de la mise en tension des vérins (5000 kN). Ce contrôle montre que la section du pont reste comprise. Un contrôle de la section en L a été également effectué (figure 15). La contrainte longitudinale maximum sur béton est de 14,5 N/mm².

$$(1) \text{ Section réparée vers pile} \quad M = 50 \text{ kN.m} \quad N = 20700 \text{ kN}$$

$$(2) \text{ Section réparée vers milieu} \quad M = 930 \text{ kN.m} \quad N = 20700 \text{ kN}$$

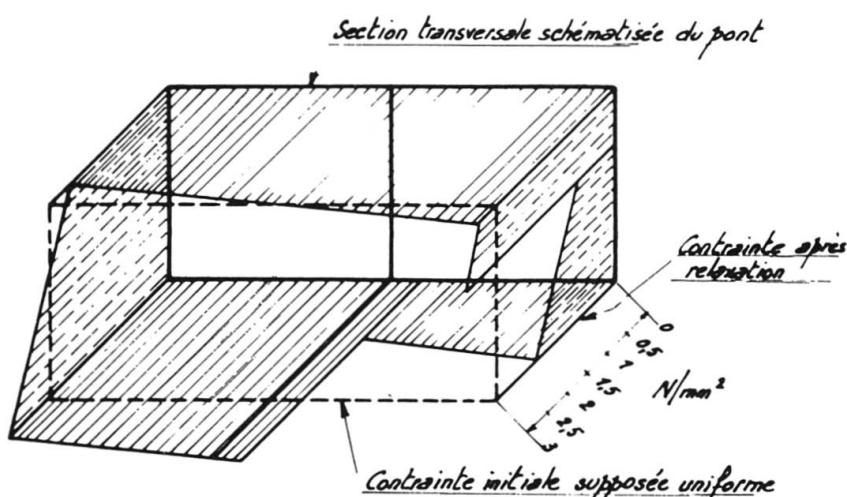
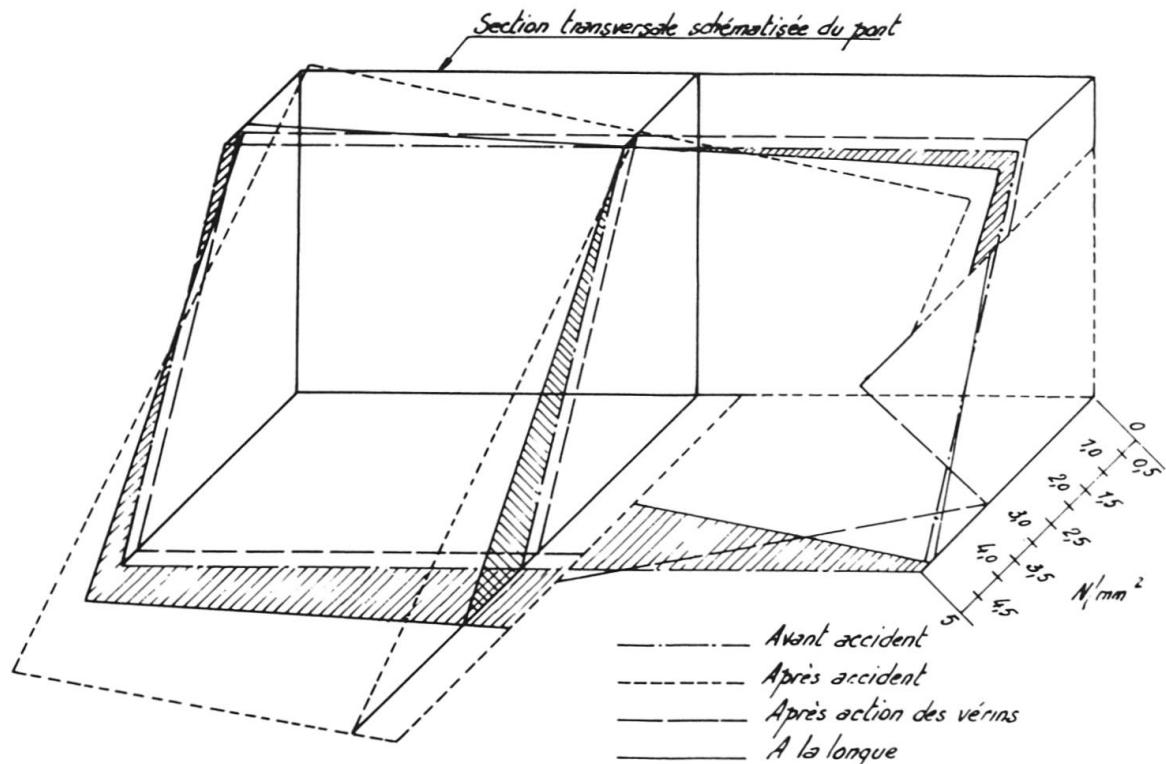
Ces calculs conduisent aux diagrammes des contraintes représentés aux figures 16a et 16b. Ce calcul évidemment fort approximatif fait clairement apparaître l'effet de bridage. Les valeurs trouvées montrent d'autre part qu'à la longue il ne resterait globalement dans le béton de réparation que 56 % de l'effort initial.

Fig.16a. Influence de la relaxation du béton.
Première approche en supposant une contrainte uniforme avant relaxation.

Fig.16b. Influence de la relaxation du béton. Seconde approche à partir du diagramme réel des contraintes avant relaxation.

Au vu de ces résultats et pour se prémunir d'une perte exagérée de l'effort introduit par les vérins, il a été décidé de majorer l'effort de calcul initialement prévu de 5000 kN à la valeur de 6000 kN. Il a également été prévu de suivre l'évolution des contraintes pendant un certain nombre de jours de manière à pouvoir récupérer les pertes des premiers jours en réajustant l'effort de précontrainte à sa valeur initiale. Nous verrons plus loin les efforts que l'on a pu pratiquement appliquer.

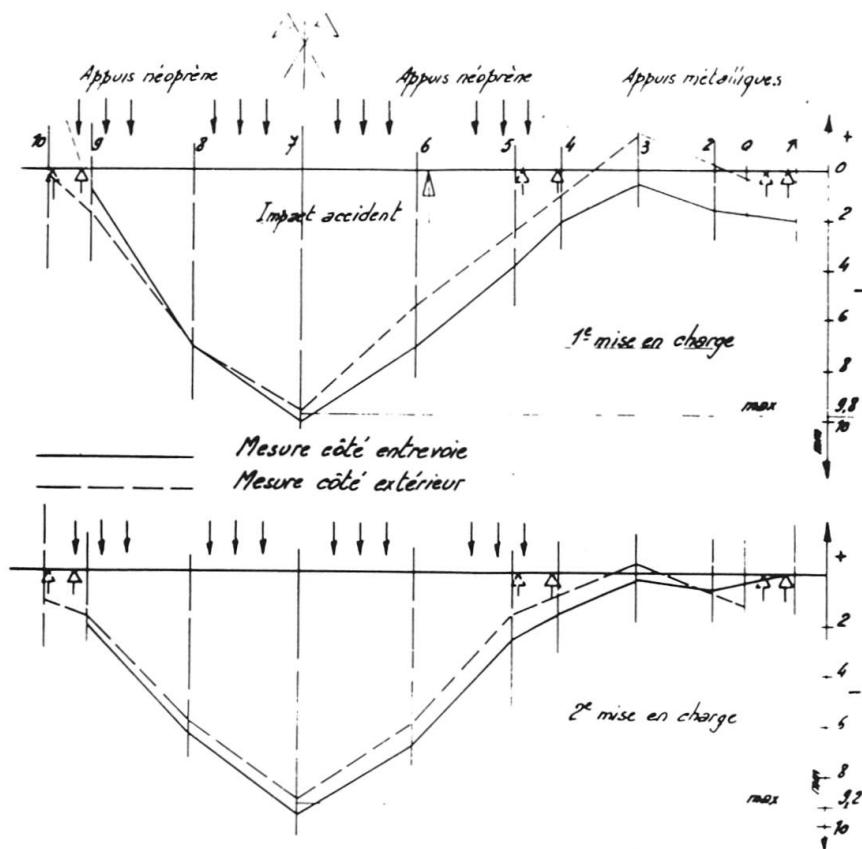
Fig. 25. Allure de la déformée du tablier dans le cas de la mise en charge symétrique de la travée centrale.

Nous donnons à la figure 25 l'allure de la déformée du tablier dans le cas de mise en charge de la travée centrale de manière symétrique. Nous voyons que la flèche maximale moyenne est de 9,8 mm alors que la flèche théorique calculée attendue était de 9,4 mm. On ne remarque pas d'irrégularité dans la déformée expérimentale à l'aplomb de la zone réparée.
