Zeitschrift: IABSE reports = Rapports AIPC = IVBH Berichte
Band: 46 (1983)

Artikel: Dommages séismiques et réparation de la cathédrale de Guatémala
Autor: Mondorf, P.E. / Asturias, José
DOI: <https://doi.org/10.5169/seals-35862>

Dommages séismiques et réparation de la cathédrale de Guatémala

Cathedral of Guatemala - Seismic Damage and Restoration

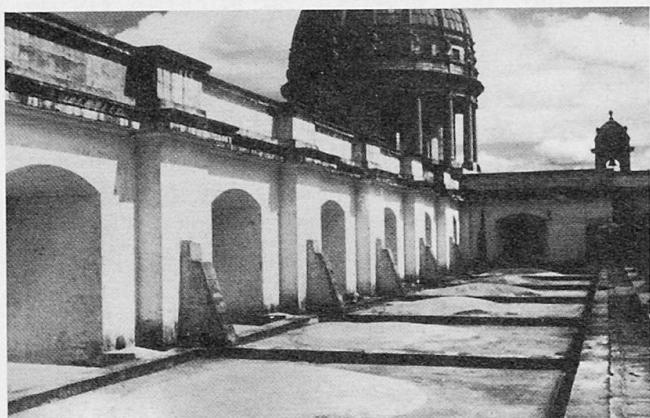
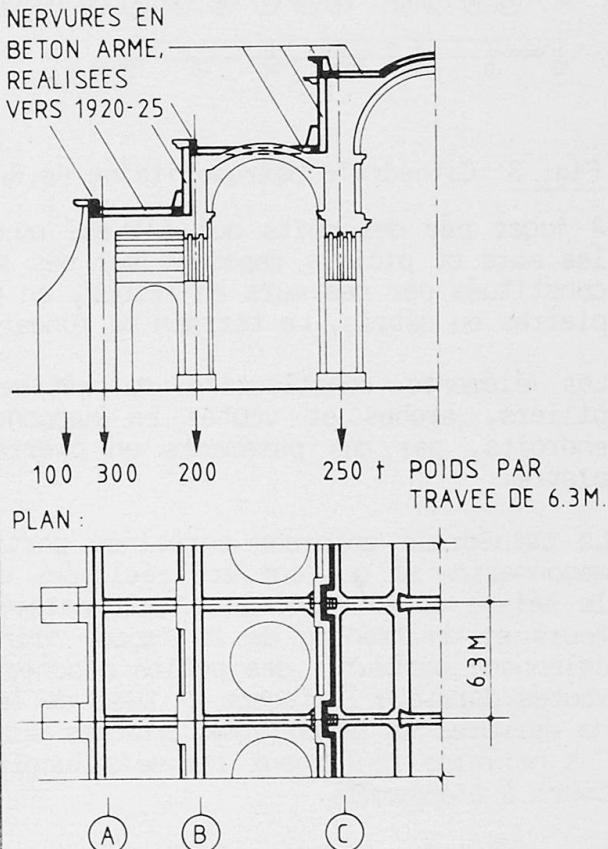
Fig. 4-5 Renforts exist. en béton armé.
Charges verticales d'une travée.

La cathédrale comprend certaines parties en béton armé qui reposent sur les maçonneries et qui ont été réalisées en remplacement d'autres effondrées sous le séisme de 1917-18. Il s'agit notamment des moitiés supérieures des grandes tours et du fronton de la façade principale, du dôme y compris ses murs et colonnade porteurs, des petits clochers sur la façade arrière et de certaines voûtes derrière la façade et près de la coupole. Il existe également un réseau de nervures en béton armé, placées sur les toits ou incrustées dans les murs. Ces nervures renforcent les nefs longitudinales et transversale et relient les tours à l'ensemble.

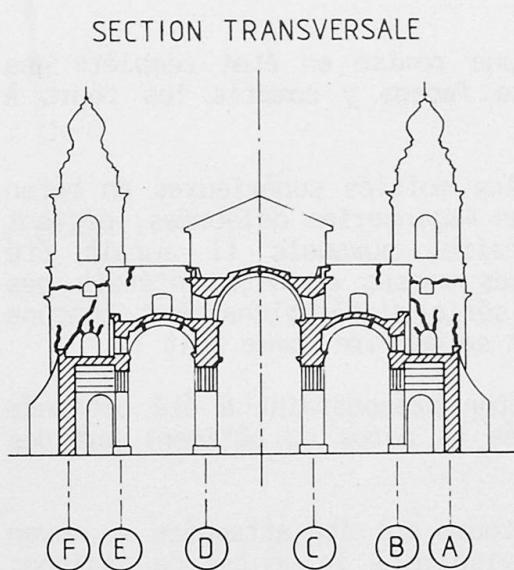
DETAIL D'UNE
TRAVEE
COURANTE,
PILIER VU
DE LA NEF.

A l'intérieur de l'église, les dégâts étaient généralisés mais particulièrement forts vers les deux extrémités. Il y avait des fissures longitudinales dans les voûtes, des fissures radiales en arches, des fissures transversales tendant à séparer les extrémités du reste du bâtiment, des fissures circulaires autour des petites coupoles et des fissures en X sur les façades des piliers séparant les nefs.

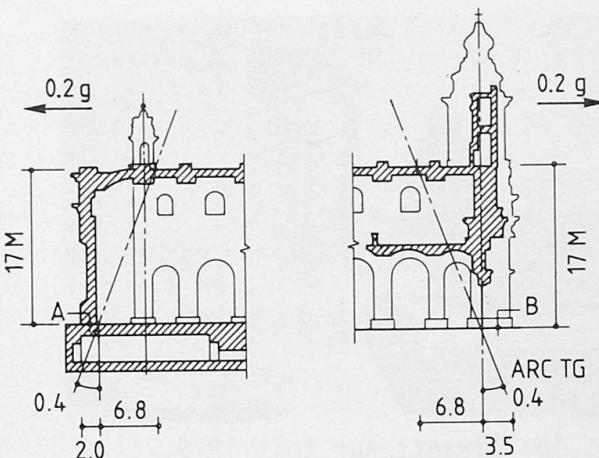
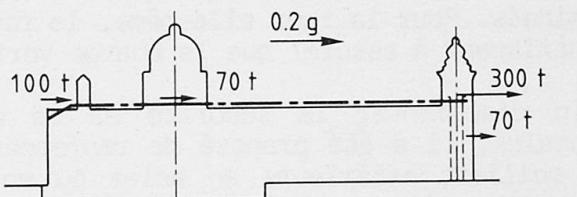
EFFORTS SEISMIQUES APPROX.
DES FACADES, TOURS ET DOME,
SUR CHACUNE DES LIGNES C ET D.

Dans le sens transversal, la bonne tenue du bâtiment pendant le dernier séisme a permis de conclure qu'il n'avait pas besoin de renforcement supplémentaire, sauf au niveau de la façade.

Les tours présentaient un problème à part, vu qu'en tout cas il était nécessaire d'attacher les parties supérieures pour pouvoir travailler en dessous. En cas de séisme transversal, les tours, reliées entre elles par la poutre de liaison, seront soutenues par le mur de façade. En cas de séisme longitudinal pendant les travaux, tout l'impact des tours serait transmis aux murs longitudinaux et donc aux piliers par l'intermédiaire des tirants tandis qu'une fois les travaux terminés, les maçonneries des tours sont attachées aux colonnes creuses et contribueront à résister au renversement des tours
