Artikel: Réparation de la couverture en voile mince d'un bâtiment
Autor: Xercavins, Pierre
DOI: <https://doi.org/10.5169/seals-35867>

Réparation de la couverture en voile mince d'un bâtiment

Repair of a Shell Roof Structure

Pierre XERCAVINS

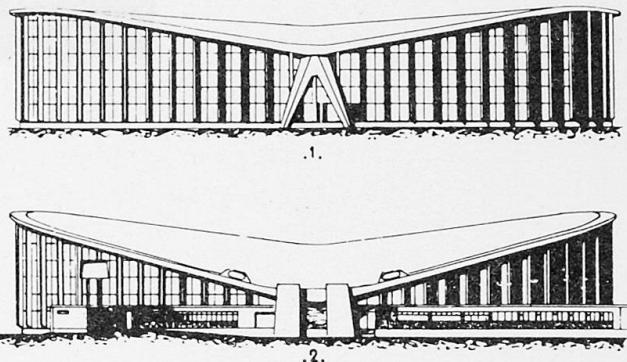
Fig.1 Façades du bâtiment

Le bâtiment est constitué par une série de poteaux supportant une ceinture en béton armé à laquelle est fixé un voile de couverture en béton précontraint, de 5 cm d'épaisseur. Les poteaux limitent une aire en forme de cœur, inscrite dans un rectangle de 86.50 m x 46 m. Entre les poteaux, les parois sont uniquement constituées par des vitrages (fig.1).

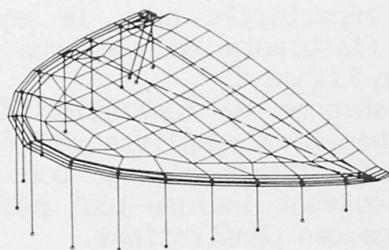
Fig.9

Le modèle de calcul (fig.9) utilisant le programme HERCULE a donné des résultats bien vérifiés par les mesures *in situ*, partout où l'importance des déformations a permis ce type de contrôle, par exemple lors du décintrement des tirants.

DEMI VUE EN PERSPECTIVE DU MAILLAGE ELECTRONIQUE
