## Dauerhaftigkeit von hydrophobierten Sichtmauerwerksfassaden

Durability of Hydrophobed Facades of Brickwork

**Lutz FRANKE**  
Prof. Dr. -Eng.  
TU Hamburg-H.,  
Hamburg, BR Deutschland

**Hermann BENTRUP**  
Dipl. -Ing.  
TU Hamburg-H.,  
Hamburg, BR Deutschland

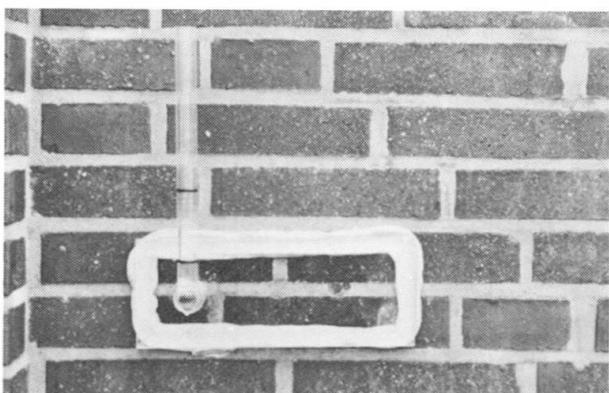
Für die Beurteilung von hydrophobierten Mauerwerksfassaden durch Wasseraufnahmemessungen wurde eine spezielle Prüfplatte entwickelt (Bild 9) /2/. Sie überdeckt die Fläche, die sich ergibt aus der Länge eines Normalformatziegels und der dazugehörigen Stoßfugendicke (also 250 mm) multipliziert mit der Ziegeldicke und der dazugehörigen Lagerfugendicke (also 81 mm). Die Platte wird lediglich mit einem Kittband an das Mauerwerk angeklebt. Es können verschiedene Stärken von Schlagregen simuliert werden, indem die Druckhöhe variiert wird. Mit dieser Prüfplatte kann recht zuverlässig die Durchlässigkeit des Mauerwerks bei Schlagregen abgeschätzt werden. Umfangreiche Untersuchungen und Berechnungen, wie die Ermittlung des Wasseraufnahme- und Abgabeverhaltens von hydrophobierten Mauerwerksfassaden und die Betrachtung des statistischen Wettergeschehens, ergaben Anhaltswerte für die Wassermengen, die maximal von einer hydrophobierten Sichtmauerwerksfassade über die Fugen aufgenommen werden dürfen.

Bild 9: Spezielle Prüfplatte zur Messung der Wasseraufnahme von Fassaden
