**Artikel:** Rupture des ponts métalliques: étude historique et statistique  
**Autor:** Elskes, Edouard  
**DOI:** <https://doi.org/10.5169/seals-18226>

## RUPTURE DES PONTS MÉTALLIQUES

ÉTUDE HISTORIQUE ET STATISTIQUE

par EDOUARD ELSKES

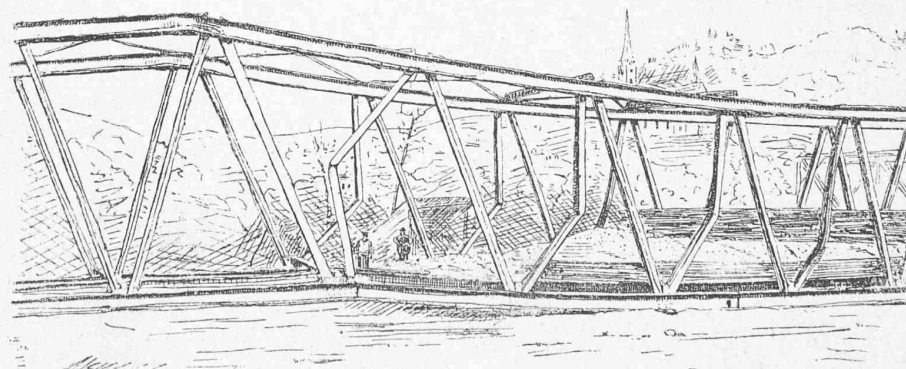
FIG. 16. WOLHUSEN.

29.	Laboratoire Gridl . . . . .	» . . . . .	Autriche . . . .	divers	—	—	Ruptures artificielles.
*30.	Forst . . . . .	Neisse . . . . .	Allemagne	$\frac{180\text{m}}{n}$	1869	1894	» »
*31.	Wolhusen . . . . .	petite Emme . . . . .	Suisse . . . .	48 <sup>m</sup>	1878	1894	» (flambage du treillis).
