**Artikel:** Rupture des ponts métalliques: étude historique et statistique

#### RUPTURE DES PONTS MÉTALLIQUES

ÉTUDE HISTORIQUE ET STATISTIQUE

par EDOUARD ELSKES

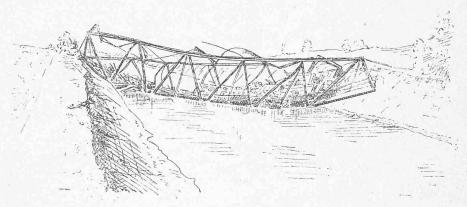
FIG. 10. RYKON-ZELL.

La figure 10, d'après la *Bauzeitung* (vol. II, p. 73) représente la ruine vue du sud; digne de remarque est le fait que la poutre sud a flambé vers l'extérieur : cela tient très probablement à quelque gros défaut de montage de cette poutre; non moins digne de remarque est la rupture de presque tous les montants à la même place, exactement comme nous venons de l'observer au pont du Brünig détruit par une avalanche. La rupture de tous ces montants a été une conséquence du flambage des membrures.

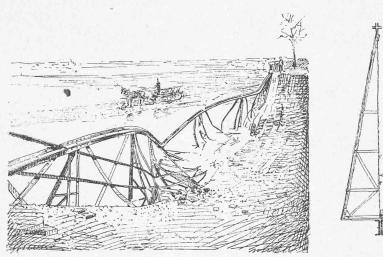
FIG. 12. LJUBITSCHEWO.

28. Ljubitschewo	. Morawa	Serbie	$60^{\mathrm{m}}$	1892	IX 92	» » »
29. Laboratoire Grid	l	Autriche .	divers	_	-	Ruptures artificielles.
*30. Forst	. Neisse	Allemagne	$\frac{180^{\mathrm{m}}}{n}$	1869	1894	))
*31. Wolhusen	. petite Emme	Suisse	48 <sup>m</sup>	1878	1894	» (flambage du treillis).

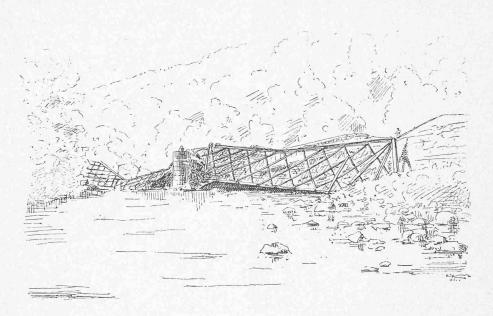
FIG. 14. ASHTABULA.

5. San	s autre ca	use apparente	qu'un	défaut de	résistance.
32. Angers	. Maine	France			1855 (?)	Rupture d'un câble (passage d'un régiment).
*33. Fischkorn			30 <sup>m</sup> (?)		1868	» de membrures en fonte (train).
			13×70 <sup>m</sup>	1874	28 XII 79	Renversement des piles (ouragan).
*34. Dundee		Amérique.	45 <sup>m</sup>	1865	29 XII 76	Défaut grave de construction (usure).
*35. Ashtabula			55m	1862	6 VI 77	Irruption imprévue d'une foule.

Le 8 juin 1877 on remarqua certaines déformations insolites: les diagonales voisines de l'autre culée, barres qui auraient dû être tendues, se ployaient visiblement; le 20 juin on y observa même quelques fissures et l'on put constater que l'ouverture avait diminué de 0<sup>m</sup>12 et que le sommet de l'arc s'était relevé à peu près d'autant.
