PATHOLOGIE

DES CONSTRUCTIONS MÉTALLIQUES

par E. ELSKES, Ingénieur des ponts métalliques à la Compagnie des chemins de fer Jura-Simplon.

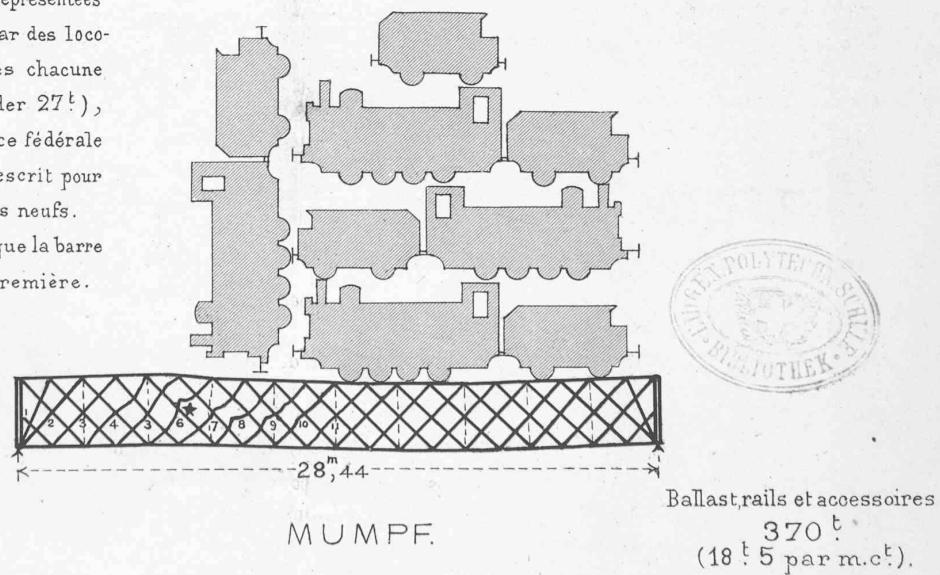
TABLEAU COMPARATIF
DES SURCHARGES FATALES À TROIS PONTS DE CHEMIN DE FER
REBUTÉS ET ESSAYÉS JUSQU'A LA RUPTURE.

Les surcharges sont représentées approximativement par des locomotives de 87 tonnes chacune (machine 60^t, tender 27^t), telles que l'ordonnance fédérale suisse de 1892 les prescrit pour le calcul des ouvrages neufs.

L'astérisque ★ marque la barre qui s'est rompue la première.
