Artikel: La fragilité des aciers soumis à des sollicitations répétées
Autor: H.D.
DOI: <https://doi.org/10.5169/seals-36591>

LA FRAGILITÉ DES ACIERS SOUMIS À DES SOLICITATIONS RÉPÉTÉES.

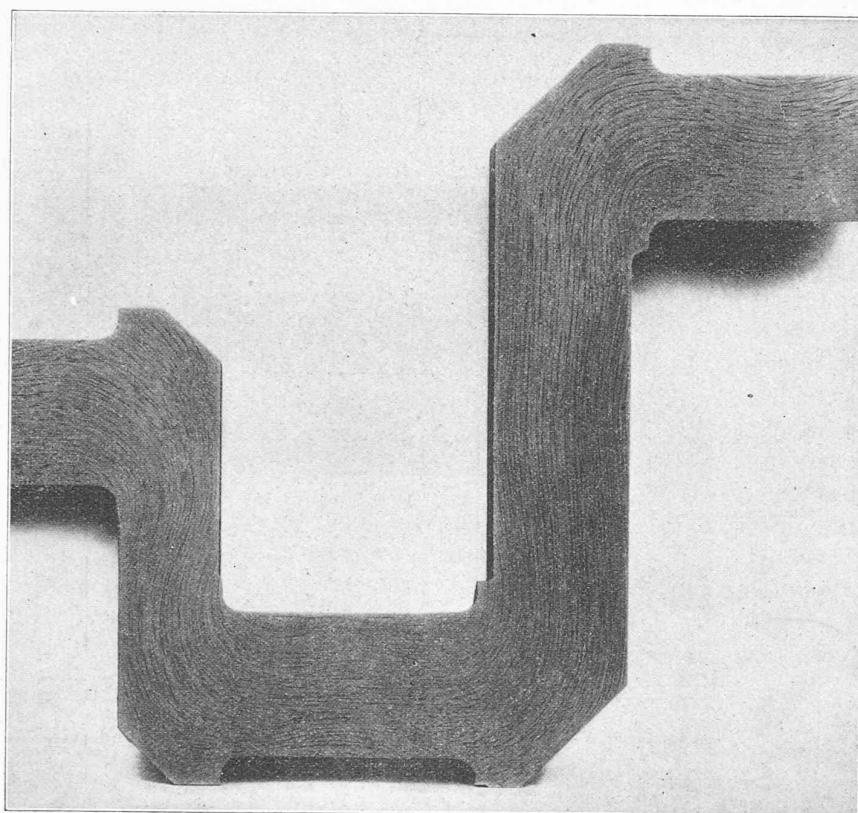
Fig. 4. — Aspect des fibres d'un vise correctement matricé.

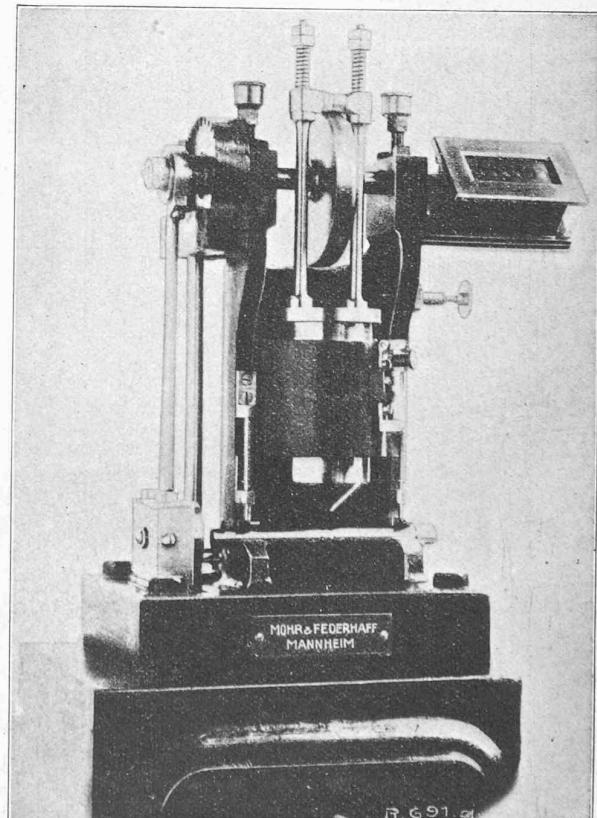
En vue d'étudier la comportance des aciers sous l'action des efforts répétés les établissements Krupp ont construit un appareil¹ représenté par la figure 6 ; c'est, en principe, un mouton du poids de 4,185 kg. dont la panne a la forme d'un cône et qui, tombant d'une hauteur normale de 30 mm., vient frapper, à raison de 85 coups environ par minute, l'entaille d'une éprouvette qui tourne autour de son axe soit de 180°, soit de 1/25 de tour après chaque coup. Les deux types d'entaille, à fond arrondi et à fond aigu sont représentés par les figures 7 et 8. La figure 9 montre diverses cassures caractéristiques produites par cet appareil : les deux colonnes verticales de droite se rapportent à des éprouvettes qui ont tourné de 180° après chaque coup, tandis que les éprouvettes des deux colonnes de gauche ont tourné de 1/25 de tour après chaque coup. Les cassures de la première et de la troisième colonne proviennent

Fig. 6. — Appareil système Krupp pour l'étude de la flexion par chocs répétés sur barreaux entaillés.

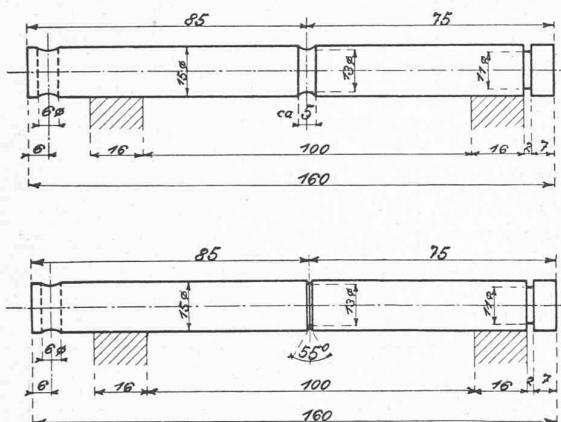
Fig. 7 et 8. — Eprouvettes normales avec entaille à fond arrondi (fig. 7) et aigu (fig. 8).

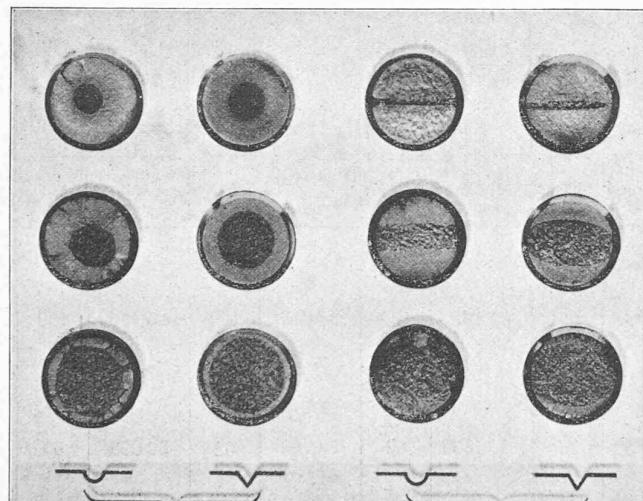
Fig. 12. — Types de cassures produites par l'appareil de la figure 6.

d'entailles à fond arrondi, celles de la deuxième et de la troisième colonne, d'entailles à fond aigu. Les éprouvettes de la ligne horizontale inférieure, étaient en acier ordinaire, celles de la ligne médiane en acier ordinaire aussi mais plus ductile, enfin celles de la ligne supérieure étaient en acier au chrome-nickel encore plus ductile. La similitude des cassures courantes avec celles qui sont produites par l'appareil Krupp apparaît sur la figure 10 où l'on voit à gauche une manivelle de locomotive brisée en service et à droite la cassure d'une éprouvette à entaille aiguë rompue sous l'effet des chocs du mouton. A noter, en particulier, la similitude parfaite des noyaux elliptiques.

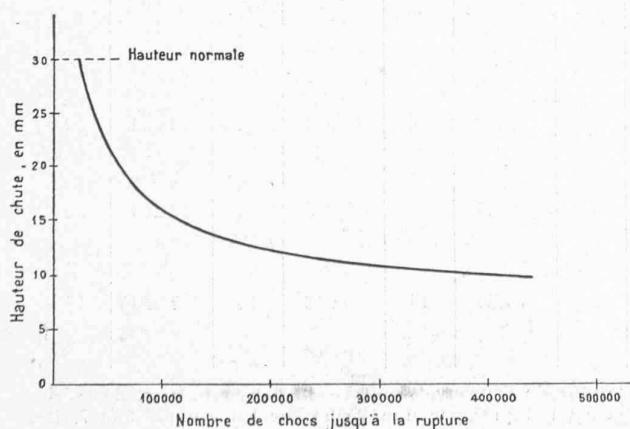
Fig. 12. — Influence de la hauteur de chute du mouton sur le nombre des chocs nécessaires pour obtenir la rupture.

Le graphique de la figure 12 montre que, le nombre de chocs nécessaire pour produire la rupture croissant très vite quand la hauteur de chute diminue, il est indiqué de s'en tenir à la hauteur normale de 30 mm. si l'on ne veut pas s'astreindre à des essais très longs.

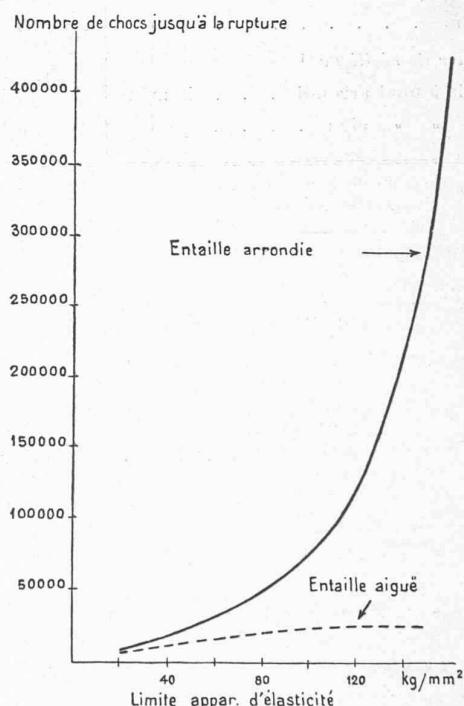
Fig. 11. — Relation entre la fragilité et la limite apparente d'élasticité.

La corrélation entre la fragilité et l'élasticité des aciers ressort du graphique de la figure 11 qui exprime cette fragilité (mesurée par le nombre de coups de mouton nécessaire pour produire la rupture) en fonction de la « limite apparente d'élasticité » (Streckgrenze) mesurée en kg. par mm². La fragilité des éprouvettes avec entaille à fond arrondi (ligne pleine du graphique) décroît d'abord lentement, tandis que la limite élastique s'élève, puis très rapidement. Quant à la fragilité des éprouvettes à fond aigu (trait interrompu) du diagramme elle semble passer par un minimum, mais elle est toujours bien plus grande que celle des entailles arrondies.

Un acier présentant des entailles à fond arrondi résiste d'autant plus longtemps aux sollicitations à la flexion par chocs répétés, en l'absence d'entailles aiguës, que sa limite élastique apparente est plus élevée. Les incisions aiguës peuvent compromettre à tel point la résistance des aciers qui en sont affectés que le nombre de chocs nécessaire pour produire la rupture reste déplorablement petit même lorsque la limite élastique atteint des valeurs très élevées.
