Artikel: La rupture du barrage du Gleno

La rupture du barrage du Gleno

par A. STUCKY, ingénieur à Bâle.

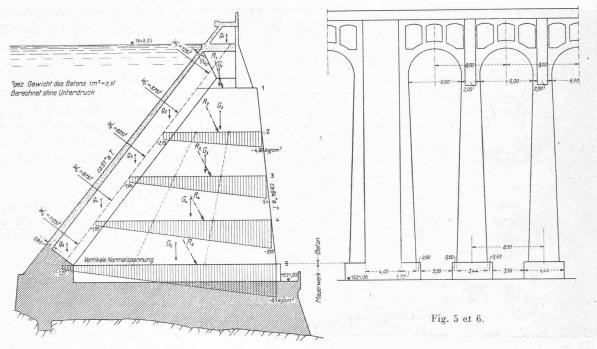
Coupe transversale du barrage du Gleno et vue de l'aval. 1 : 400. (Poids spécifique du béton 2,3 t/m³). Calcul fait sans tenir compte des sous-pressions. Les diagrammes représentent les fatigues normales de compression.
