SOMMAIRE : *Les maçonneries du grand souterrain maritime du Rove*, par CH. SUDHEIMER, ingénieur E. I. L. (Chef de service des travaux de la tête nord à l'Entreprise Léon Chagnaud, à Marignane) (suite). — *Concours pour l'élaboration d'un projet de plage, à Vevey*. — *Considérations sur la relativité et sur les théories physiques*, par M. GUSTAVE JUVET, professeur de mathématiques et d'astronomie à l'Université de Lausanne. — *Nouvelles cartes topographiques de la Suisse*. — SOCIÉTÉS : *Société suisse des ingénieurs et des architectes* — BIBLIOGRAPHIE.

Les maçonneries du grand souterrain maritime du Rove,

par CH. SUDHEIMER, ingénieur E. I. L.
 (Chef de service des travaux de la tête nord à l'Entreprise Léon Chagnaud, à Marignane).

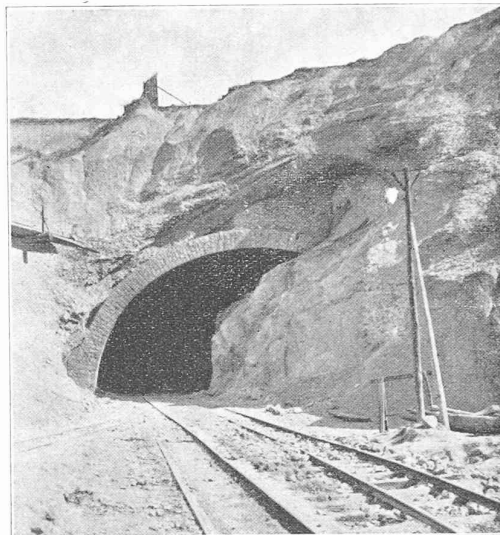
Fig. 23. — Vue de la tête nord, en 1921, pendant l'enlèvement du stross en souterrain. Les travaux de tranchée, arrêtés par la guerre, ne sont pas encore repris.

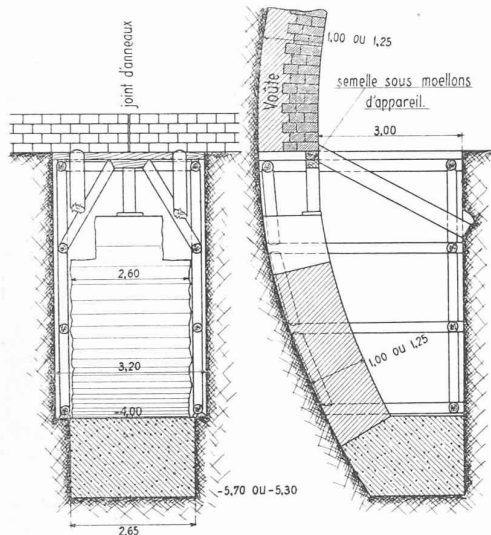
Fig. 25. — Echelle 1 : 150.

Coupe longitudinale des fouilles et entrefoilles.

La fig. 25 donne les dimensions de ces excavations boisées qui, sitôt achevées, étaient immédiatement maçonnées sur un patin de béton.

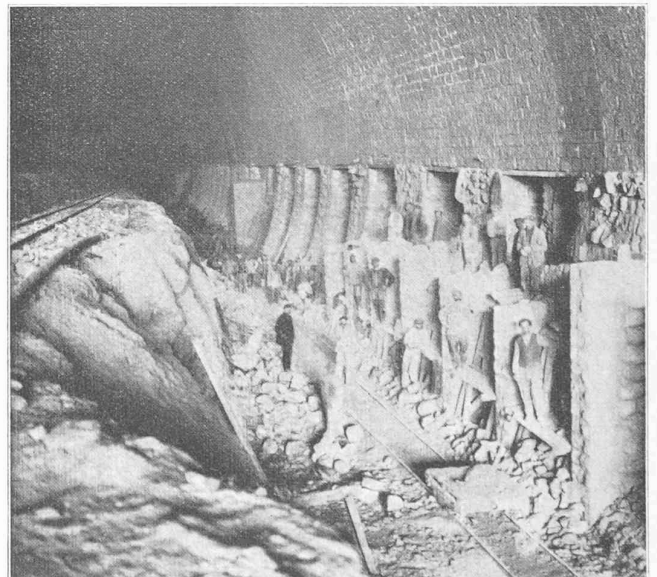
Sur la fig. 26 représentant un chantier de maçonnerie d'entrefouilles (travail ultérieur) on distingue nettement, en avant de ce chantier, les piliers maçonnés sous joints avec les amorces pour murettes.

Fig. 26. — Avril 1923. — Penté 20 ‰
d'accès en cuvette (—4,00) dès le portail nord (+1,50) et
cunette ouest au plan (—4,00) à droite découvrant
(en avant) les piliers maçonnés en sous-œuvre.
