Zeitschrift: Bulletin technique de la Suisse romande

Band: 84 (1958)

CONTRIBUTION A L'ÉTUDE DU PHÉNOMÈNE D'ÉROSION PAR FROTTEMENT DANS LE DOMAINE DES TURBINES HYDRAULIQUES 1

par TH. BOVET, ing. E.P.F., professeur à l'Ecole polytechnique de l'Université de Lausanne

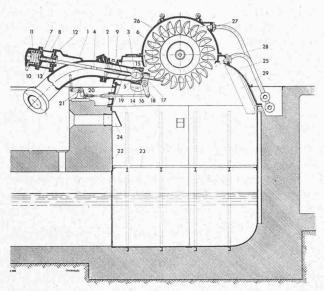
Une représentation du pointeau et de l'embouchure est donnée par la figure 4, dans laquelle on a indiqué les lignes de courant de l'eau dans un plan passant par l'axe de l'embouchure et la trajectoire d'un grain de sable pour deux positions du pointeau, l'une correspondant à $^2/_3$, l'autre à une ouverture réduite à $^1/_8$ de l'ouverture totale.

Fig. 4. — Coupe de l'injecteur de la turbine Pelton de Los Molles avec pointeau à deux positions.

A la plus grande de ces ouvertures de l'injecteur, le grain de sable, après avoir subi une déviation vers le centre, provoquée par le cône de l'embouchure, vient frapper l'extrémité aval du pointeau et frotte le long de celle-ci, d'où dégradation de sa surface par choc et frottement. L'usure est particulièrement forte à cause de la grande vitesse d'écoulement en cet endroit, laquelle intervient à la deuxième puissance dans le calcul du choc et à la troisième puissance dans le calcul du frottement.
