## CONTRIBUTION A L'ÉTUDE DU PHÉNOMÈNE D'ÉROSION PAR FROTTEMENT DANS LE DOMAINE DES TURBINES HYDRAULIQUES<sup>1</sup>

par TH. BOVET, ing. E.P.F., professeur à l'Ecole polytechnique de l'Université de Lausanne

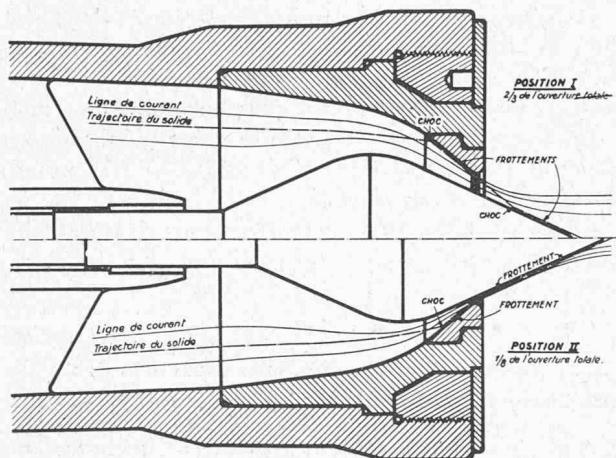
Fig. 4. — Coupe de l'injecteur de la turbine Pelton de Los Molles avec pointeau à deux positions.

A la plus grande de ces ouvertures de l'injecteur, le grain de sable, après avoir subi une déviation vers le centre, provoquée par le cône de l'embouchure, vient frapper l'extrémité aval du pointeau et frotte le long de celle-ci, d'où dégradation de sa surface par choc et frottement. L'usure est particulièrement forte à cause de la grande vitesse d'écoulement en cet endroit, laquelle intervient à la deuxième puissance dans le calcul du choc et à la troisième puissance dans le calcul du frottement.

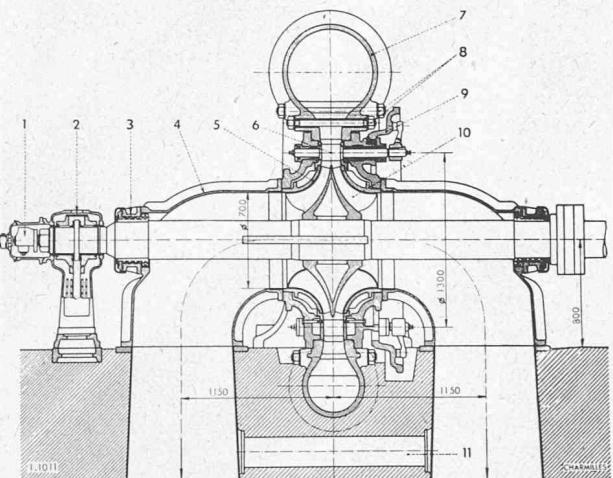
Fig. 12. — Coupe axiale de l'une des trois turbines Francis doubles de la centrale de Martigny-Bourg.

Les éléments les plus exposés à l'usure par érosion sont les blindages des fonds annulaires du distributeur (fig. 12, rep. 5), les aubes directrices (fig. 12, rep. 6) et la roue motrice double (fig. 12, rep. 10). Au sujet de cette roue, relevons qu'elle est du type sans couronnes extérieures, et ceci afin d'éliminer les joints annulaires usuels et de réduire ainsi les surfaces soumises à l'action abrasive du sable. Au surplus, cette construction facilite l'entretien des surfaces actives de la roue ainsi que le remplacement éventuel de ses manteaux.
