Zeitschrift: Bulletin technique de la Suisse romande

Band: 84 (1958)

REPRISE EN SOUS-ŒUVRE DU PONT DE TRAVERS ET CONSTRUCTION DES MURS DE BERGE

par D. BONNARD, ingénieur, professeur à l'Ecole polytechnique de l'Université de Lausanne et P. SCHINZ, ingénieur-adjoint au Département des travaux publics, Neuchâtel

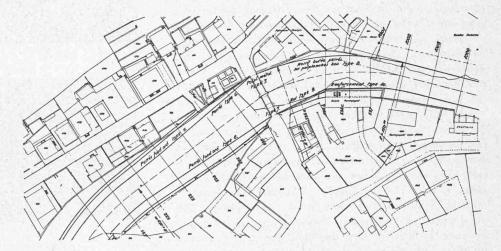
Fig. 1. — Situation de l'Areuse à Travers. Echelle 1 : 2500. L'Areuse coule de gauche à droite.
