Artikel: Reprise en sous-œuvre du pont de Travers et construction des murs de berge
Autor: Bonnard, D. / Schinz, P.
DOI: <https://doi.org/10.5169/seals-63480>

REPRISE EN SOUS-ŒUVRE DU PONT DE TRAVERS ET CONSTRUCTION DES MURS DE BERGE¹

par D. BONNARD, ingénieur, professeur à l'Ecole polytechnique de l'Université de Lausanne
et P. SCHINZ, ingénieur-adjoint au Département des travaux publics, Neuchâtel

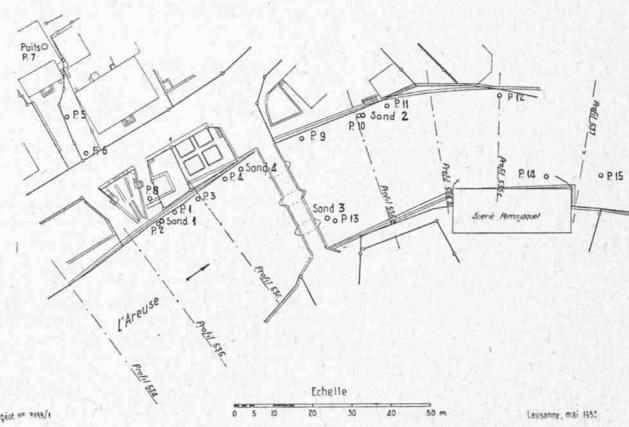
Fig. 3. — Position des sondages.

la figure 3. Les figures 4 et 5 donnent les profils des sondages tubés et de quelques sondages au pénétromètre. Enfin, la figure 6 donne un abrégé des résultats des déterminations géotechniques exécutées en laboratoire.

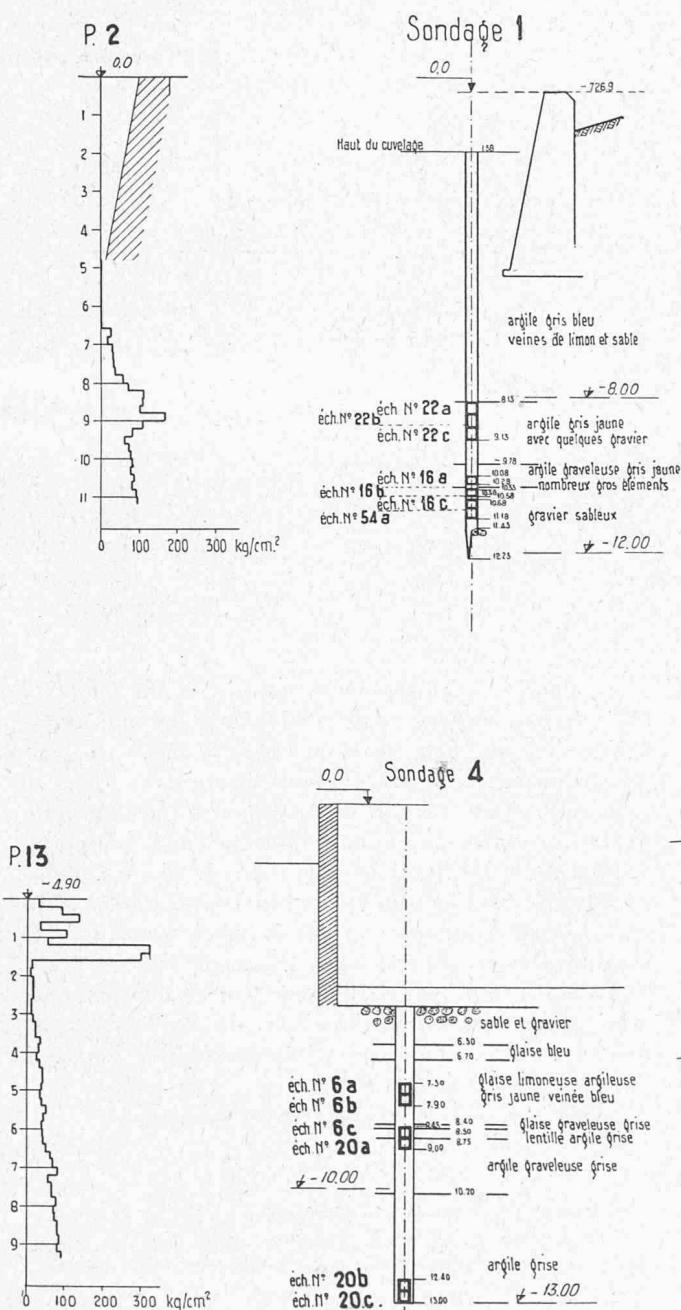
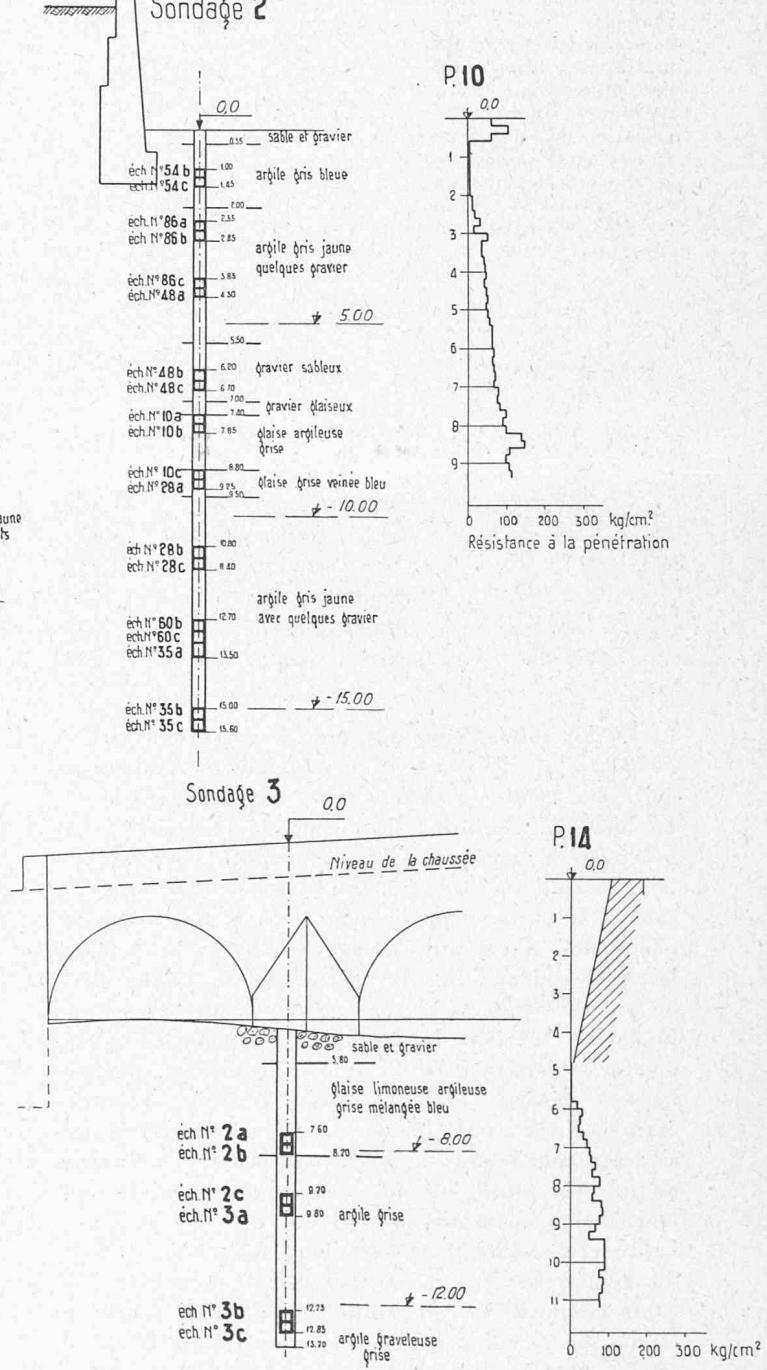
Fig. 4 et 5. — Résultats des sondages tubés et de quelques sondages à la sonde de battage exécutés au droit des rives et du pont de Travers.

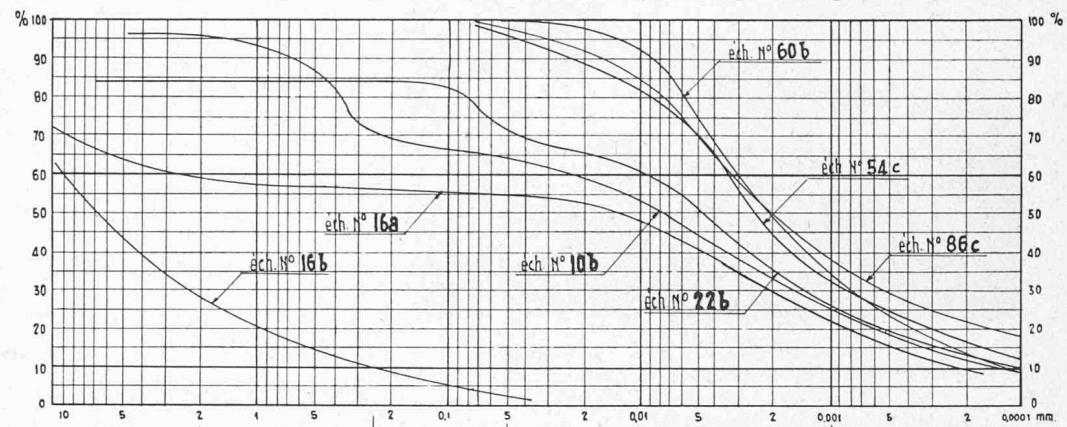
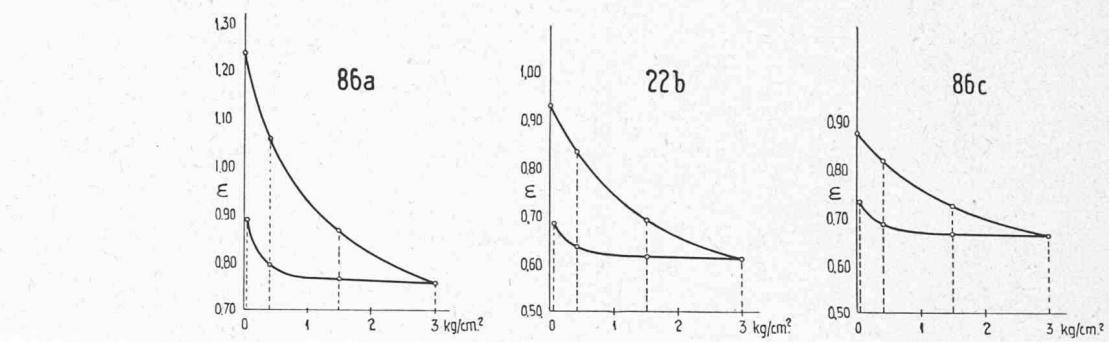
Fig. 6. — Exemples de résultats des déterminations géotechniques exécutées sur échantillons prélevés dans sondages tubés ; soit compositions granulométriques, compressibilités (diagrammes cédométriques donnant la variation de l'indice de vide ϵ en fonction de la charge), teneurs en eaux naturelles, limites d'Atterberg et densités.
