**Artikel:** Problèmes géotechniques à l'intersection de l'autoroute Genève-

Lausanne et des voies des chemins de fer fédéraux au lieu-dit: "en

larges pièces"

Autor: Cérenville, H.-B. de / Karakas, I.K.

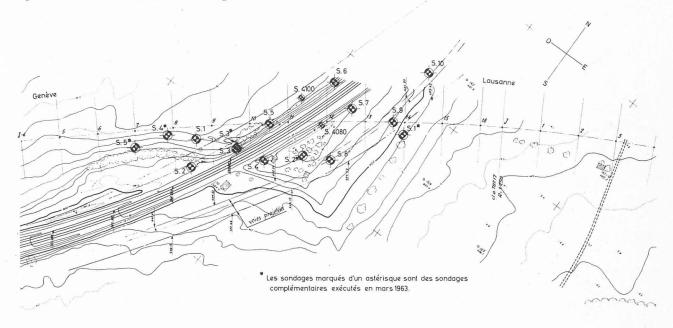
Fig. 2. — Plan de situation des sondages.

Dix sondages dont les profondeurs avaient été fixées entre 9 et 20 m furent exécutés, avec des prélèvements d'échantillons non remaniés. Ils permirent de constater la présence d'une couche argileuse tendre dont la surface se trouve entre les cotes 392 et 393 aux sondages nos 5, 6 et 7 et à 396 m au sondage no 10. Deux sondages très profonds furent exécutés ultérieurement ; ils montrèrent que cette couche d'argile descend jusqu'à la cote de 325 m environ et qu'elle devient encore plus tendre et plus plastique en dessous des cotes 382 à 384 (fig. 2).

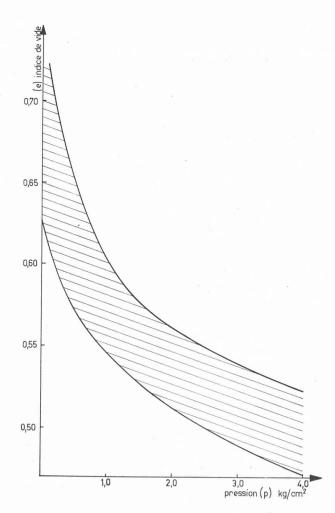
Fig. 4. — Fuseau des courbes œdométriques.

La figure 4 montre le fuseau des courbes œdométriques obtenues. L'indice de vide initial moyen était de l'ordre de 0,75. Les compressibilités (cm²/kg) entre 0 et 1 kg/cm² variaient de 0,098 à 0,162 et entre 1 et 2 kg/cm² de 0,033 à 0,068.
