| <b>Artikel:</b> | Problèmes géotechniques à l'intersection de l'autoroute Genève-Lausanne et des voies des chemins de fer fédéraux au lieu-dit: "en larges pièces" |

## PROBLÈMES GÉOTECHNIQUES À L'INTERSECTION DE L'AUTOROUTE GENÈVE-LAUSANNE ET DES VOIES DES CHEMINS DE FER FÉDÉRAUX AU LIEU-DIT : « EN LARGES PIÈCES »

par H.B. de CÉRENVILLE & I. K. KARAKAS, ingénieurs, Lausanne

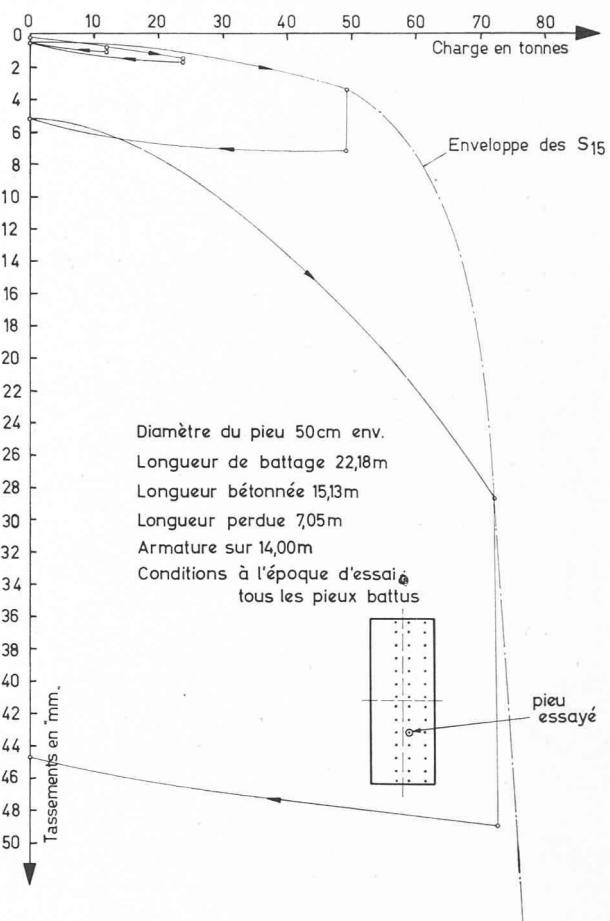
Fig. 9. — Résultat d'un essai de pieu.

Les résultats obtenus durant le deuxième essai d'un pieu des palées des ponts IV et V furent très satisfaisants ; les tassements négligeables correspondaient, en grande partie, à l'élasticité du pieu même. Le troisième essai, exécuté sur un pieu non préalablement chargé, donna des résultats plus complets (fig. 9). Cet essai indiqua que la rupture devait se produire entre 70 et 80 tonnes de charge, ce qui correspond à une résistance moyenne à la rupture de 5 t/m<sup>2</sup> de pieu (en négligeant la résistance en pointe) ou d'environ 3 t/m<sup>2</sup> de frottement latéral.
