Problèmes géotechniques à l'intersection de l'autoroute Genève-Lausanne et des voies des chemins de fer fédéraux au lieu-dit: "en larges pièces"

Zeitschrift: Bulletin technique de la Suisse romande

PROBLÈMES GÉOTECHNIQUES A L'INTERSECTION DE L'AUTOROUTE GENÈVE-LAUSANNE ET DES VOIES DES CHEMINS DE FER FÉDÉRAUX AU LIEU-DIT: « EN LARGES PIÈCES »

par H. B. de CÉRENVILLE & I. K. KARAKAS, ingénieurs, Lausanne

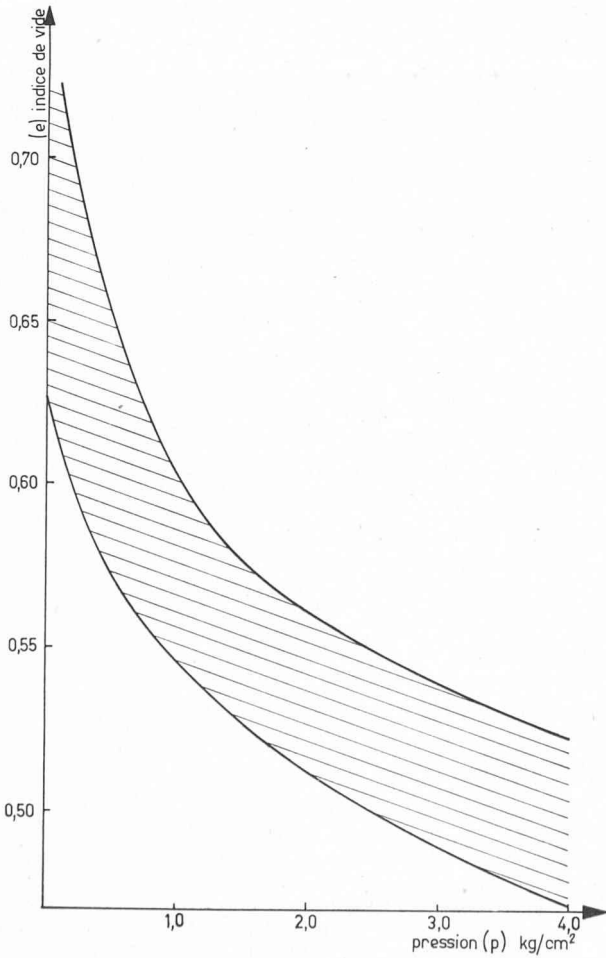
Fig. 4. — Fuseau des courbes œdométriques.

La figure 4 montre le fuseau des courbes œdométriques obtenues. L'indice de vide initial moyen était de l'ordre de 0,75. Les compressibilités (cm^2/kg) entre 0 et 1 kg/cm^2 variaient de 0,098 à 0,162 et entre 1 et 2 kg/cm^2 de 0,033 à 0,068.

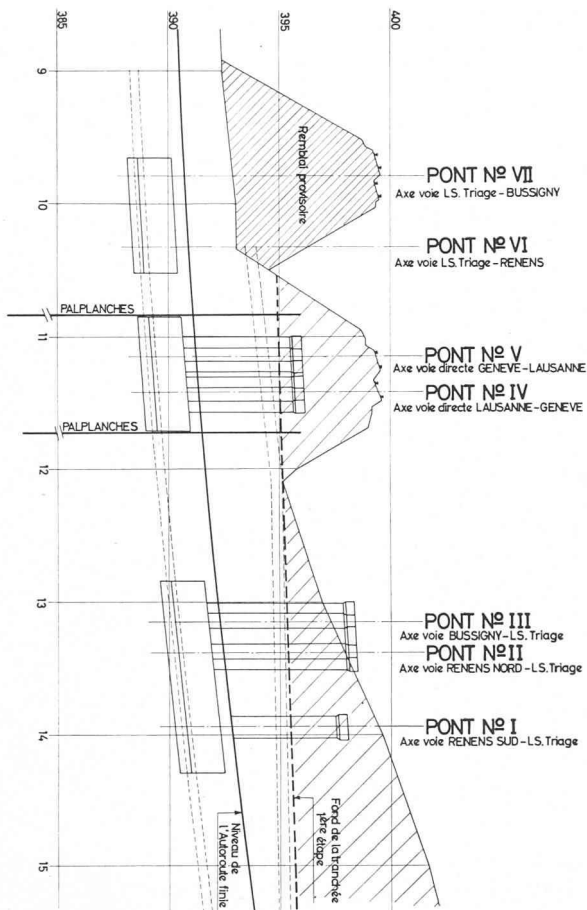
Fig. 6. — Profil en long.

La figure 6 donne le profil en long du terrain naturel et les niveaux des fondations des divers ponts. Les travaux des fondations débutèrent par celles des ponts IV et V, dans l'ordre suivant :
