Modernisation de la vidange de fond du lac de Montsalvens, par Roger Oberlé, ing. civil EPUL, Roger Portier, ing. civil EPUL,
et Marcel Wenger, ing. méc. SIA.

MODERNISATION DE LA VIDANGE DE FOND DU LAC DE MONTSALVENS

par ROBERT OBERLÉ, ing. civil EPUL, ROGER PORTIER, ing. civil EPUL et MARCEL WENGER, ing. méc. SIA,
ingénieurs à la Société Générale pour l'Industrie, Genève

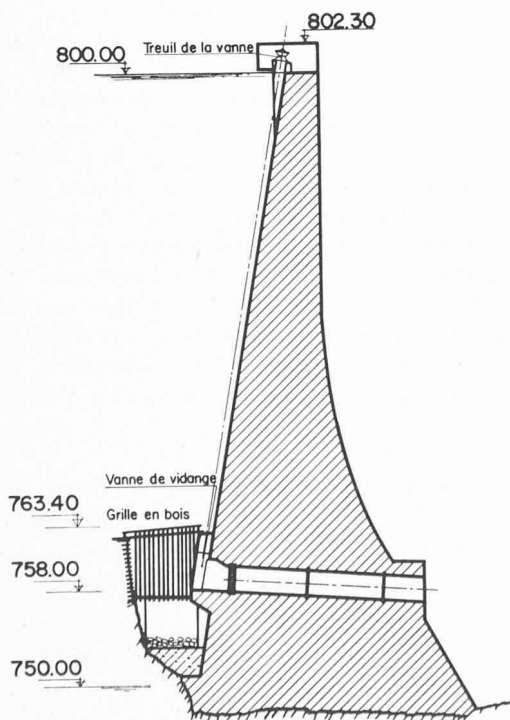
Fig. 3. — Profil du barrage au droit de la vanne de vidange

Les premières données furent fournies par une publication sur l'aménagement de Broc, parue dans le Bulletin Technique de la Suisse Romande des 24 mars, 21 avril, 19 mai et 16 juin 1928, et qui relatait entre autres : *Le pied du barrage est traversé par une conduite métallique de vidange de 2 m de diamètre, enrobée dans le béton du mur, fermée à l'amont par une vanne système Escher-Wyss commandée au moyen d'un treuil et d'une timonerie depuis le couronnement. Une grille de bois protège l'entrée de cette conduite contre les bois flottants qui auraient pu y pénétrer et s'y coincer* (fig. 3).

l'étanchéité du système (fig. 5). La vanne peut être remontée jusqu'au couronnement du barrage par roulement sur une voie scellée dans le parement (fig. 3). La manœuvre se fait au moyen d'un engin à vis sans fin mû par un moteur situé dans un local aménagé dans le couronnement, actionnant une timonerie formée de tuyaux d'un diamètre de 500 mm boulonnés bout à bout par tronçons de 2,25 m.

entre elles par rivetage. La longueur de la partie circulaire est de 16,40 m et la longueur depuis l'ouvrage d'entrée en béton jusqu'à la sortie aval est de 19,40 m (fig. 3 et 5).

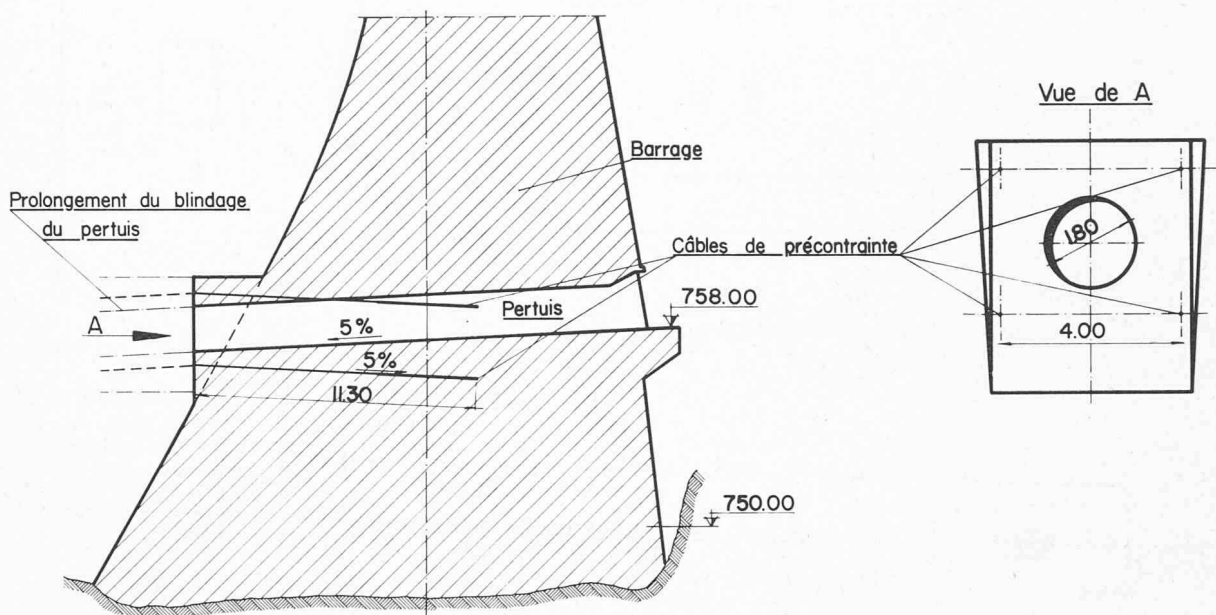
Fig. 8. — Ancrages précontraints du canal de vidange.

Le prolongement du blindage du pertuis a un diamètre de 1,80 m, une longueur de 9,75 m et comporte un coude de 176 grades d'ouverture. L'ensemble blindage-vannes est enrobé dans un massif de béton armé fondé sur le rocher à la cote 750. Ce massif, d'un volume d'environ 320 m³, enrobe le socle primitif à la sortie du pertuis ; son poids propre, compte tenu du frottement sur les côtés et le fond du canyon, eût suffi pour résister à la poussée de l'eau sur la vanne, mais, par mesure de précaution, quatre câbles de précontrainte ont cependant été prévus pour relier le massif à la masse du barrage. Ces câbles, de 60 t chacun, ont leur tête d'ancrage à 10 m à l'intérieur du barrage et leur tête de serrage se trouve à l'aval du coude du blindage dans un joint de reprise de bétonnage (fig. 8 et 9).

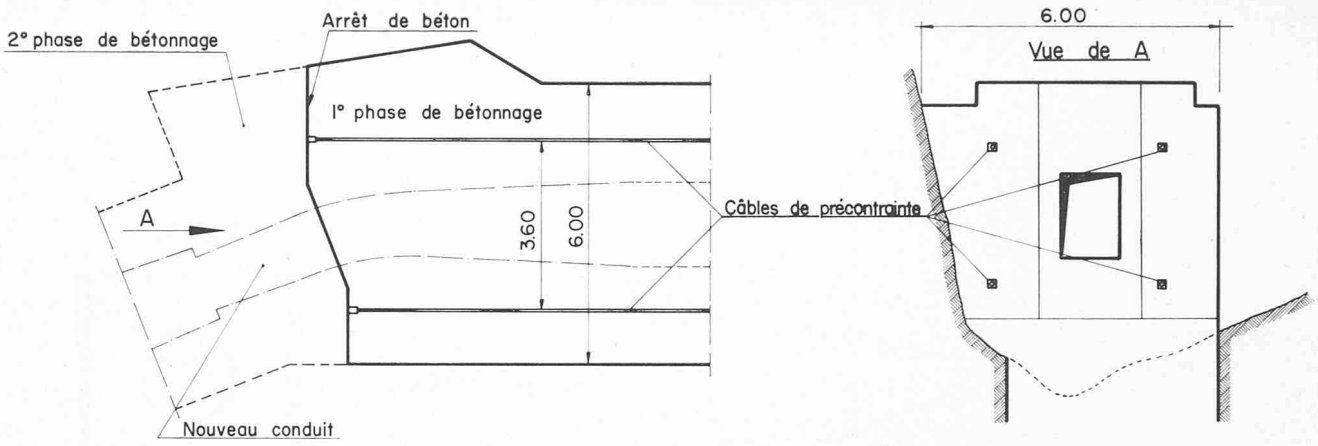
Fig. 10. — Profil en long du canal de vidange.

d'une longueur de 56 m et de 3,5 % de pente. C'est en fait un aqueduc en béton armé de quatre travées de 14 m, reposant, par l'intermédiaire d'appuis en néoprène fretté, sur des palées en béton armé fondées sur le rocher (fig. 10 et 11).

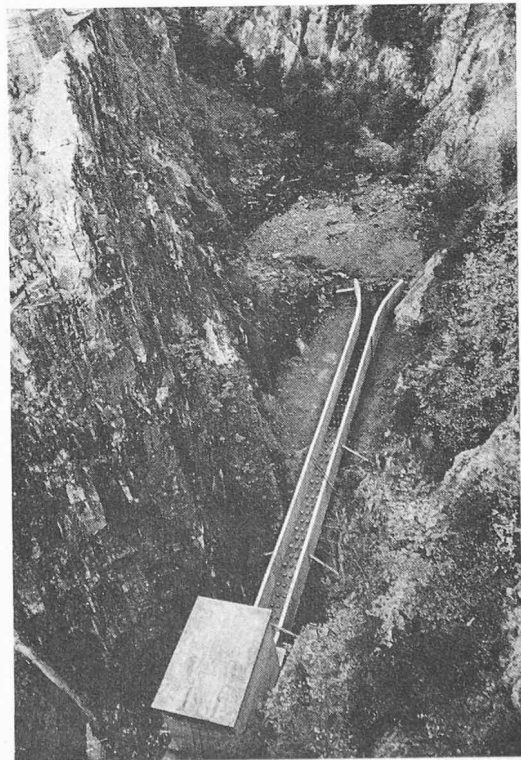
Fig. 14. — Vue générale du nouvel ouvrage de vidange, avant la première ouverture des vannes.

Nous avons alors procédé aux essais des nouvelles vannes ; ils furent concluants. L'étanchéité de la vanne-secteur était totale, par contre celle de la vanne à glissières présentait dans les angles de petites fuites, admissibles cependant. Les essais se poursuivirent pendant plus de deux heures, ce qui permit d'examiner comment se comportait le canal de vidange. A vrai dire, à part quelques arêtes de « rehbocks » écornées par les pierres entraînées dans le courant, les installations paraissaient en état de supporter n'importe quel débit de la vidange de fond.
