Artikel: Modernisation de la vidange de fond du lac de Montsalvens

MODERNISATION DE LA VIDANGE DE FOND DU LAC DE MONTSALVENS

par ROBERT OBERLÉ, ing. civil EPUL, ROGER PORTIER, ing. civil EPUL et MARCEL WENGER, ing. méc. SIA, ingénieurs à la Société Générale pour l'Industrie, Genève

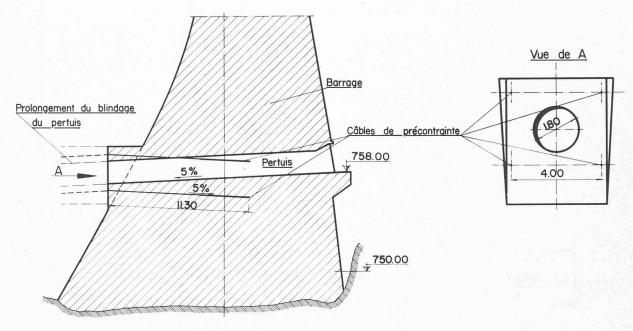
Fig. 8. — Ancrages précontraints du canal de vidange.

Le prolongement du blindage du pertuis a un diamètre de 1,80 m, une longueur de 9,75 m et comporte un coude de 176 grades d'ouverture. L'ensemble blindage-vannes est enrobé dans un massif de béton armé fondé sur le rocher à la cote 750. Ce massif, d'un volume d'environ 320 m³, enrobe le socle primitif à la sortie du pertuis; son poids propre, compte tenu du frottement sur les côtés et le fond du canyon, eût suffi pour résister à la poussée de l'eau sur la vanne, mais, par mesure de précaution, quatre câbles de précontrainte ont cependant été prévus pour relier le massif à la masse du barrage. Ces câbles, de 60 t chacun, ont leur tête d'ancrage à 10 m à l'intérieur du barrage et leur tête de serrage se trouve à l'aval du coude du blindage dans un joint de reprise de bétonnage (fig. 8 et 9).
