# Problèmes géotechniques à l'intersection de l'autoroute Genève-Lausanne et des voies des chemins de fer fédéraux au lieu-dit: "en larges pièces"

Autor(en): Cérenville, H.-B. de / Karakas, I.K.

Zeitschrift: Bulletin technique de la Suisse romande

par H. B. de CÉRENVILLE & I. K. KARAKAS, ingénieurs, Lausanne

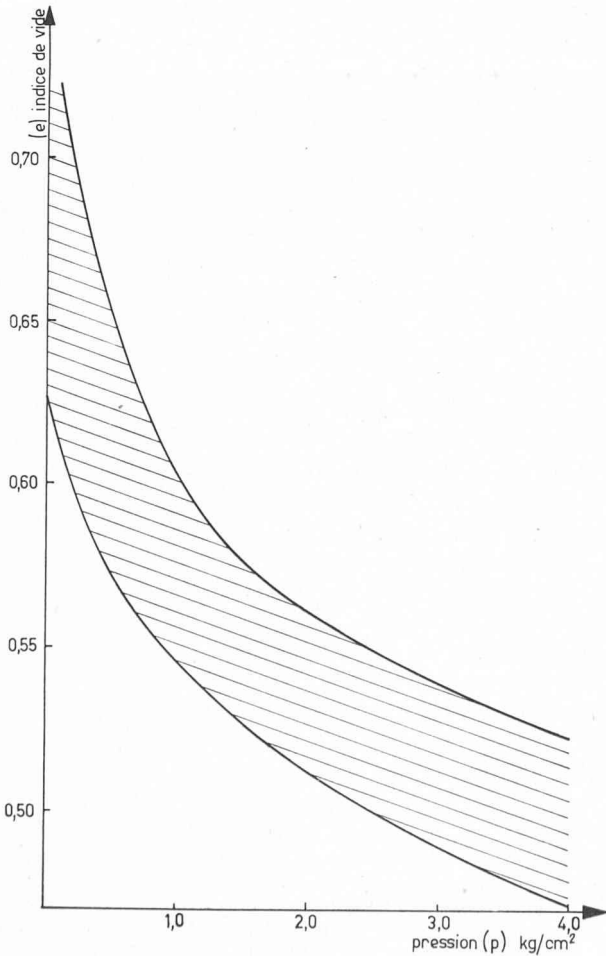
Fig. 4. — Fuseau des courbes œdométriques.

La figure 4 montre le fuseau des courbes œdométriques obtenues. L'indice de vide initial moyen était de l'ordre de 0,75. Les compressibilités ( $\text{cm}^2/\text{kg}$ ) entre 0 et 1  $\text{kg}/\text{cm}^2$  variaient de 0,098 à 0,162 et entre 1 et 2  $\text{kg}/\text{cm}^2$  de 0,033 à 0,068.

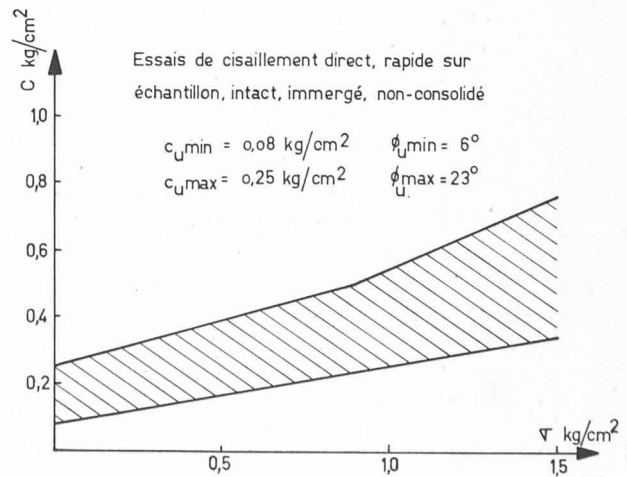
Fig. 5. — Fuseau des essais de cisaillement.

La figure 5 donne le fuseau de lignes de rupture obtenues pendant les essais de cisaillement. Les valeurs extrêmes obtenues étaient les suivantes :

$$c_u \text{ min} = 0,08 \text{ kg}/\text{cm}^2 \quad c_u \text{ max} = 0,25 \text{ kg}/\text{cm}^2$$
