Stabilisation d'un massif rocheux surplombant la voie CFF entre Salquenen et Loèche

Zeitschrift: **Ingénieurs et architectes suisses**

Band (Jahr): **107 (1981)**

par Bernard Matthey, Lausanne, et Félicien Clavien, Sion

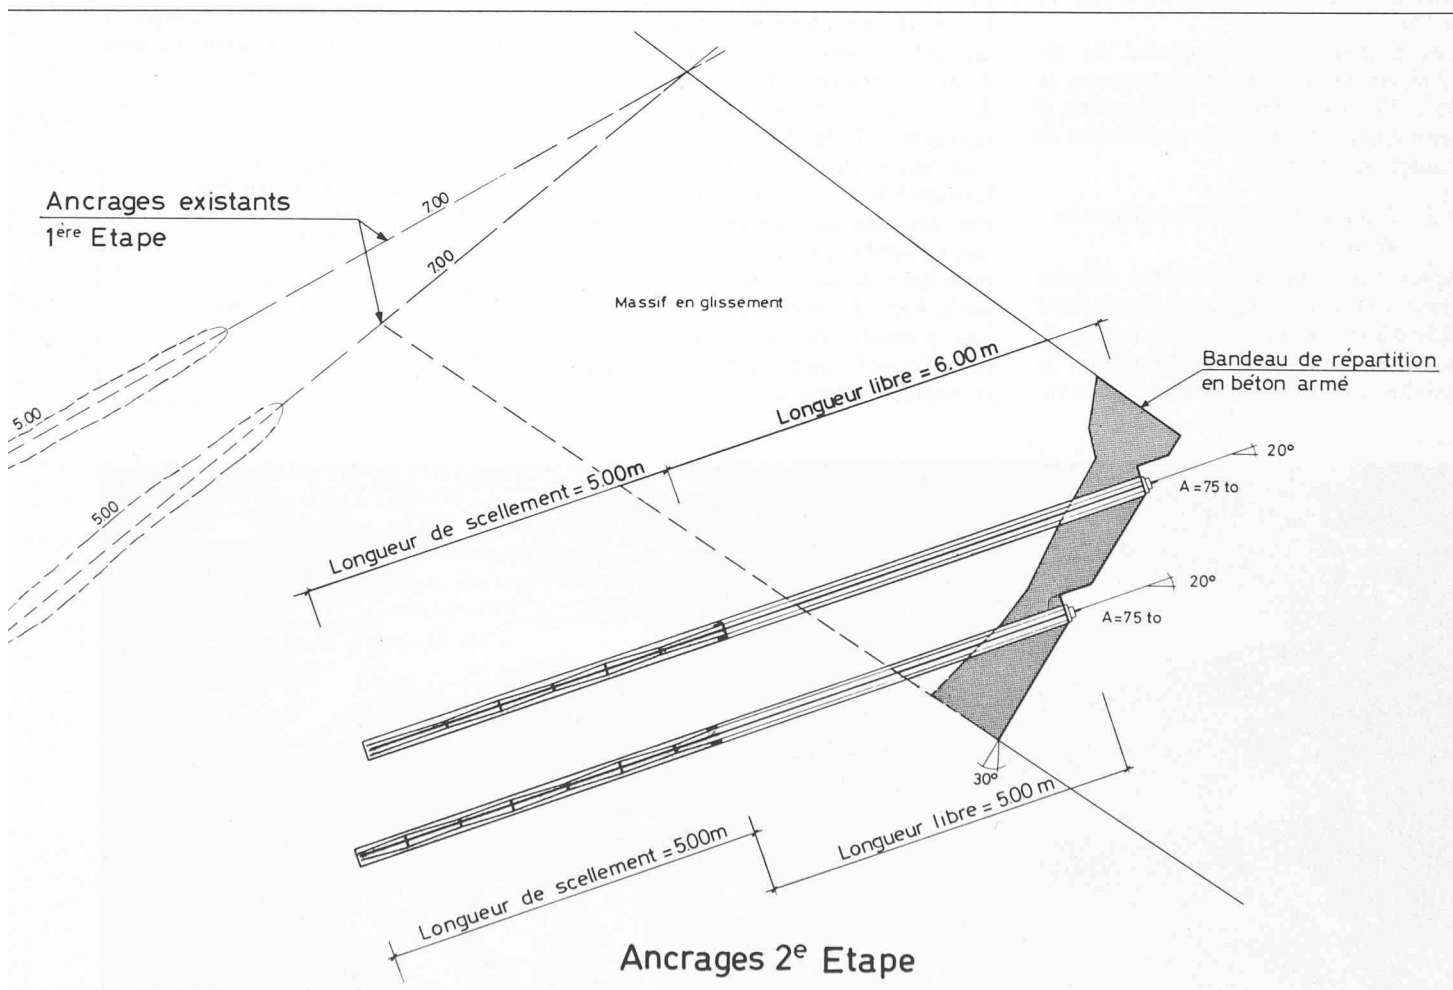
Fig. 15. — Ancrages 1^{re} étape, en aval de la route avec vue partielle des bandeaux ancrés de la 2^e étape.

La pose des ancrages a débuté immédiatement après que le maître de l'œuvre et le bureau de géotechnique eurent arrêté les premières mesures d'assainissement en collaboration avec l'entreprise spécialisée.
