| Artikel: | Stabilisation d'un massif rocheux surplombant la voie CFF entre Salquenen et Loèche |

Stabilisation d'un massif rocheux surplombant la voie CFF entre Salquenen et Loèche

par Bernard Matthey, Lausanne, et Félicien Clavien, Sion

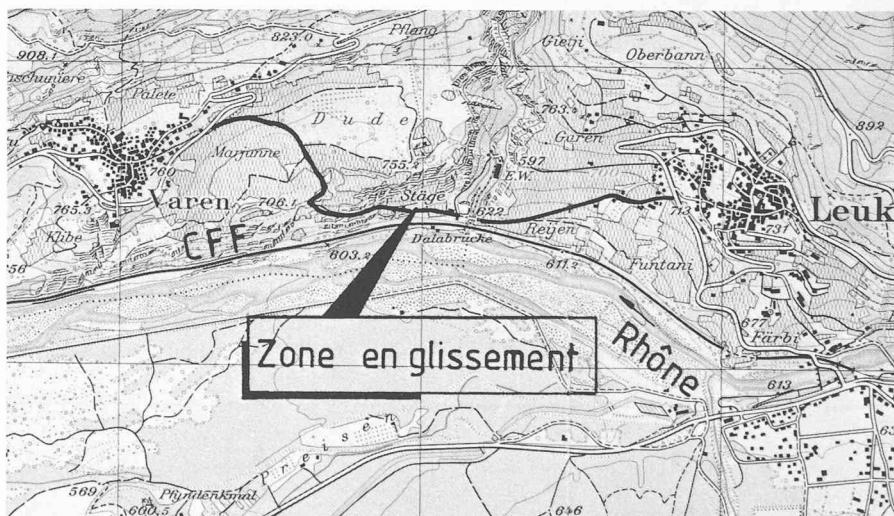
Fig. 1. — Plan de situation 1:25 000 — avec la zone en glissement.

Dans la semaine du 12 au 18 mai 1980, un vigneron signalait à un agent du service de la voie des CFF qu'un glissement de terrain était en cours, au-dessus de la route reliant Varone à Loèche. Il avait découvert de profondes fissures dans sa vigne, sise en amont d'un éperon rocheux dominant la voie ferrée (fig. 1).

La zone concernée par ce glissement se situe sur la rive droite du Rhône directement à l'ouest de la Dala sur la commune de Varone (fig. 1).
