Artikel: Les chaussées de ponts - dégâts et réparations

Les chaussées de ponts — dégâts et réparations

par Friedrich Kilcher, Soleure et Michel Fouvy, Cully

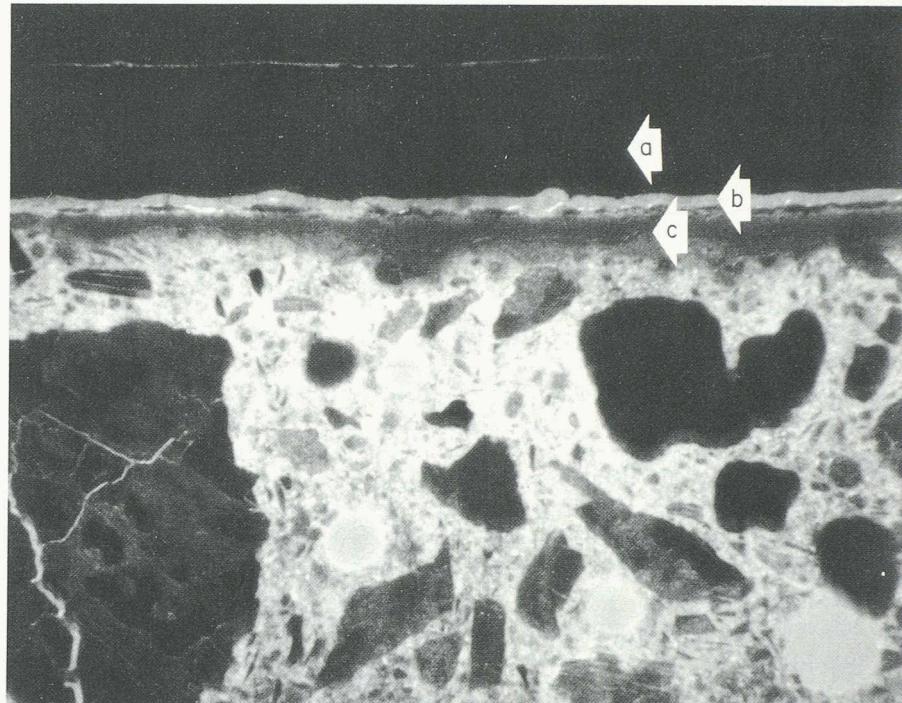
Fig. 7. — Echantillon de lame mince polie (échelle 50:1); a) étanchéité synthétique sous forme liquide à base d'élastomère; b) couche intermédiaire; c) primer dans la zone supérieure du béton. (Photo: laboratoire LPM, Beinwil)

Les essais sur échantillons prélevés sur place ont révélé une excellente adhérence de l'asphalte coulé sur l'Efkaprène et de ce dernier sur le béton (fig. 7).

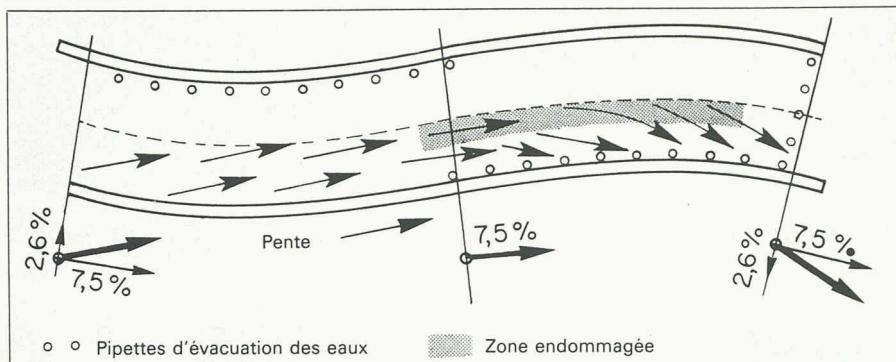
Fig. A 1. — Représentation schématique de l'emplacement des pipettes et du sens d'écoulement de l'eau dans le revêtement.

côté droit (en amont) et qu'elle n'atteint jamais les pipettes situées de l'autre côté à cause de la forte pente longitudinale et du changement de la pente transversale. Elle chemine au milieu du pont, le long de la zone de revêtement plus compacte et ne parvient aux pipettes situées du côté droit qu'avant le joint de dilatation inférieur. Il s'en est suivi un désenrobage du revêtement plus faible du côté droit.

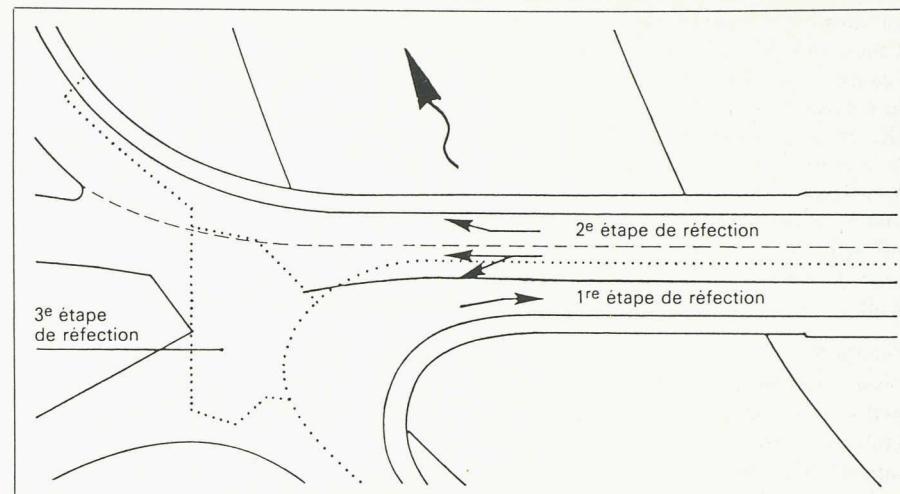
Fig. C1. — Plan schématique avec voies de circulation et charges dues au trafic: à gauche, transport lourd de gravier, au centre, trafic lourd avec arrêt avant le carrefour, à droite, voie empruntée par un trafic faible avec accès généralement libre vers la droite. Numérotation des étapes des travaux de réfection.

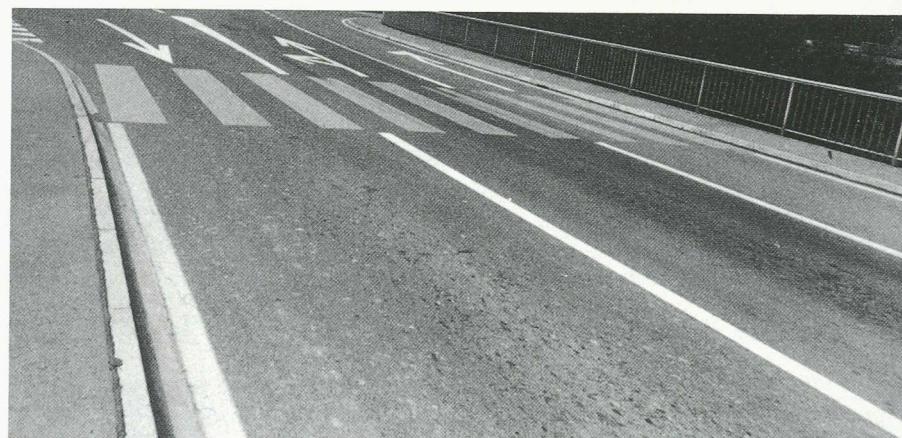
Fig. C2. — Vue d'ensemble en direction du carrefour. Cf. fig. C1 pour le commentaire.

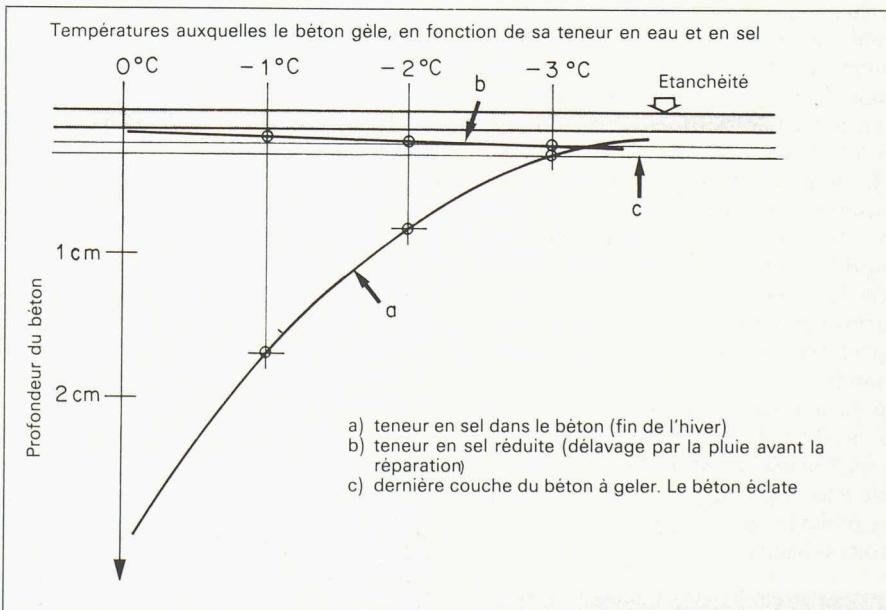
Fig. C3. — Schéma présentant la formation du gel en fonction de la courbe de la teneur en sel dans le béton.

Le graphique C3 présente une explication possible de l'apparition de la fissuration du béton parallèlement à l'étanchéité lors du premier gel au début de l'hiver. Avant la réparation du revêtement, le sel a pénétré pendant des années dans le béton jusqu'à la profondeur représentée par la courbe a). En été, la pluie a partiellement délavé le sel de la surface du béton jusqu'à quelque 2-5 mm de profondeur, selon la courbe b). Le béton mouillé et imbibé d'eau salée a gelé sous l'étanchéité, et cela depuis le haut et le bas en fonction de sa teneur en sel et de l'abaissement de la température, jusqu'au point où cette teneur était la plus élevée, soit à 3 mm de profondeur environ. Lorsque l'eau a gelé dans cette zone c), son expansion a été empêchée par la glace qui l'enserrait en dessus et en dessous, ce qui a obligé le béton à éclater à cet endroit.

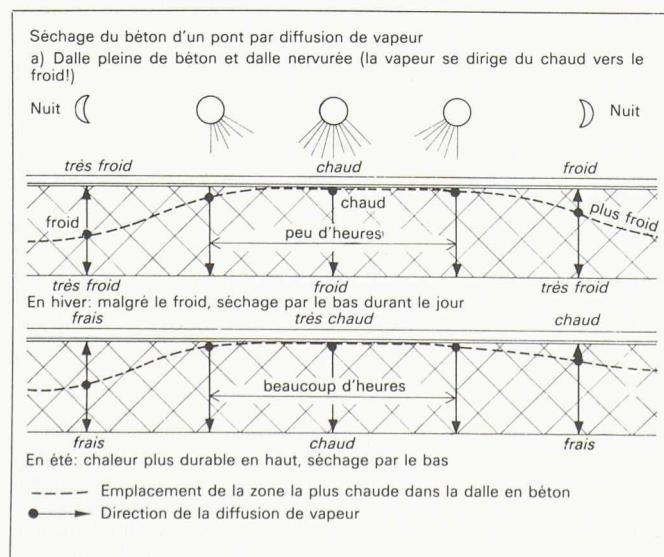
Fig. G1. — Dalle nervurée en béton d'un pont d'autoroute dans une région de montagne.
