Assainissement et étanchement de revêtements d'étanchéité de bassins de compensation défectueux au moyen de lés de bitume polymère (LBP) et essais des matériaux

par Jürg P. Junker, Dübendorf, et Walter Kehrli, Meilen/ZH

Un essai d'assainissement et d'étanchement du revêtement d'étanchéité des talus d'une digue présentant par endroits des fuites est décrit sur l'exemple d'un bassin de compensation situé dans les Alpes suisses. Une surface importante comportant des fissures et des joints disloqués des deux couches de son revêtement d'étanchéité a été recouverte de lés de bitume polymère (LBP) répartis en trois parcelles d'essai.

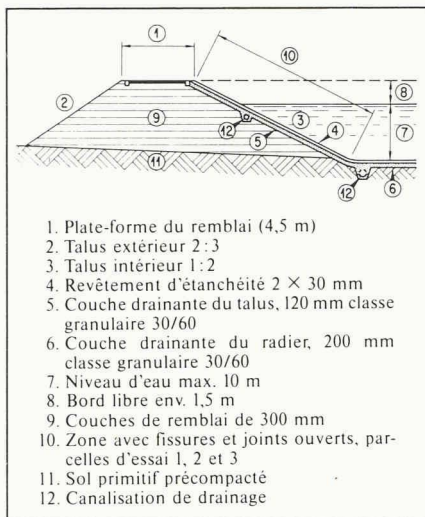
Fig. 2. — Coupe schématique de la digue.

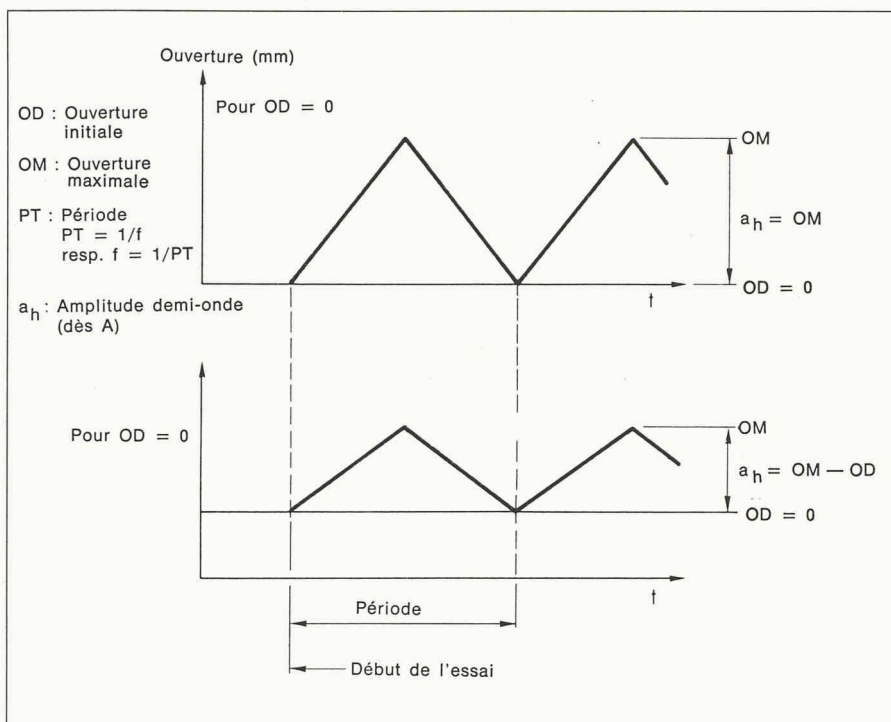
Fig. 7. — Essai de fatigue (pontage de fissure). Schéma du déroulement de l'essai (déplacement sur la fissure).

A partir de cette position initiale on élargit le joint jusqu'à «l'ouverture maximale» selon une demi-onde de forme triangulaire, comme indiqué sur la figure 7.

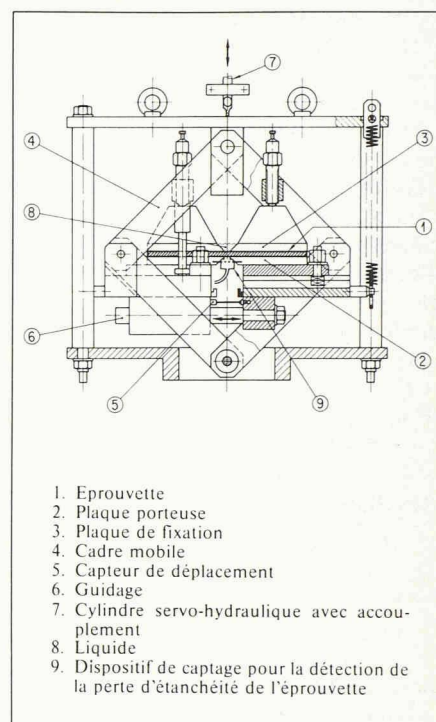
Fig. 8. — Dispositif pour essai de pontage.

Ce dispositif d'essai est représenté sur la figure 7. Il comporte deux plaques horizontales mobiles dans un plan. Sur ces plaques viennent se visser des plaques porteuses spéciales sur lesquelles sont soudées, pressées ou collées les éprou-

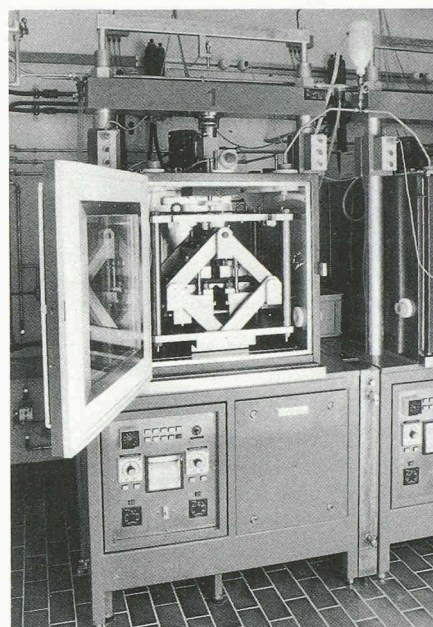
Fig. 9. — Machine d'essai «Dynasphalt» avec dispositif pour essai de fatigue selon fig. 8.
