**Artikel:** Assainissement du passage sur voie Sébastopol

Autor: Tellenbach, André

# Assainissement du passage sur voie Sébastopol

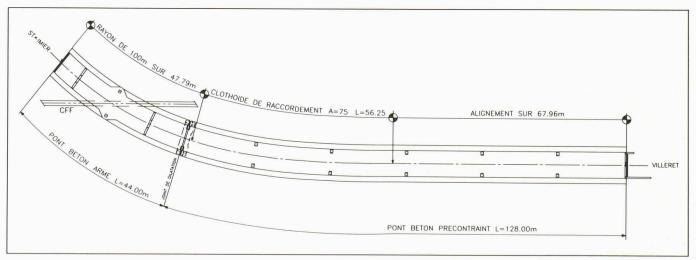
Les deux ponts sont reliés entre eux par un joint de dilatation et comportent chacun un appui fixe sur leur culée et des appuis intermédiaires glissants (fig. 1).

Fig. 1. - Situation du passage sur voie Sébastopol.
