Artikel: Assainissement du passage sur voie Sébastopol
Autor: Tellenbach, André
DOI: <https://doi.org/10.5169/seals-77680>

Assainissement du passage sur voie Sébastopol

PAR ANDRÉ TELLENBACH,
TRAMELAN

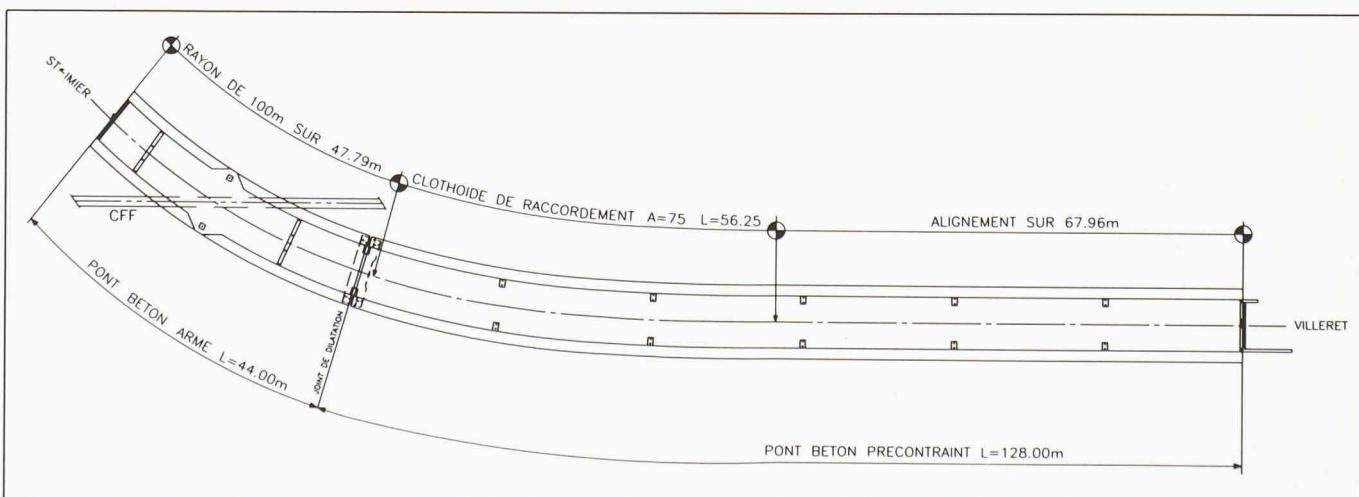
Fig. 1. – Situation du passage sur voie Sébastopol.

Cet ouvrage d'une longueur de 172 m comprenant une chaussée de 7,5 m et deux trottoirs de 1,5 m de large, a été construit en 1964-1965. Il est en fait constitué de deux ponts distincts. Le premier est un pont-poutre en béton précontraint, avec évidements Coffrato, d'une longueur de 128 m, avec deux travées de rive de 20 m de portée et 4 travées médianes de 22 m. Le second est un pont-dalle en béton armé d'une longueur de 44 m composé de 4 travées dont les portées sont de 10,2 m pour les travées de rives et de 11,8 m pour les travées médianes. Les deux ponts sont reliés entre eux par un joint de dilatation et comportent chacun un appui fixe sur leur culée et des appuis intermédiaires glissants (fig. 1).

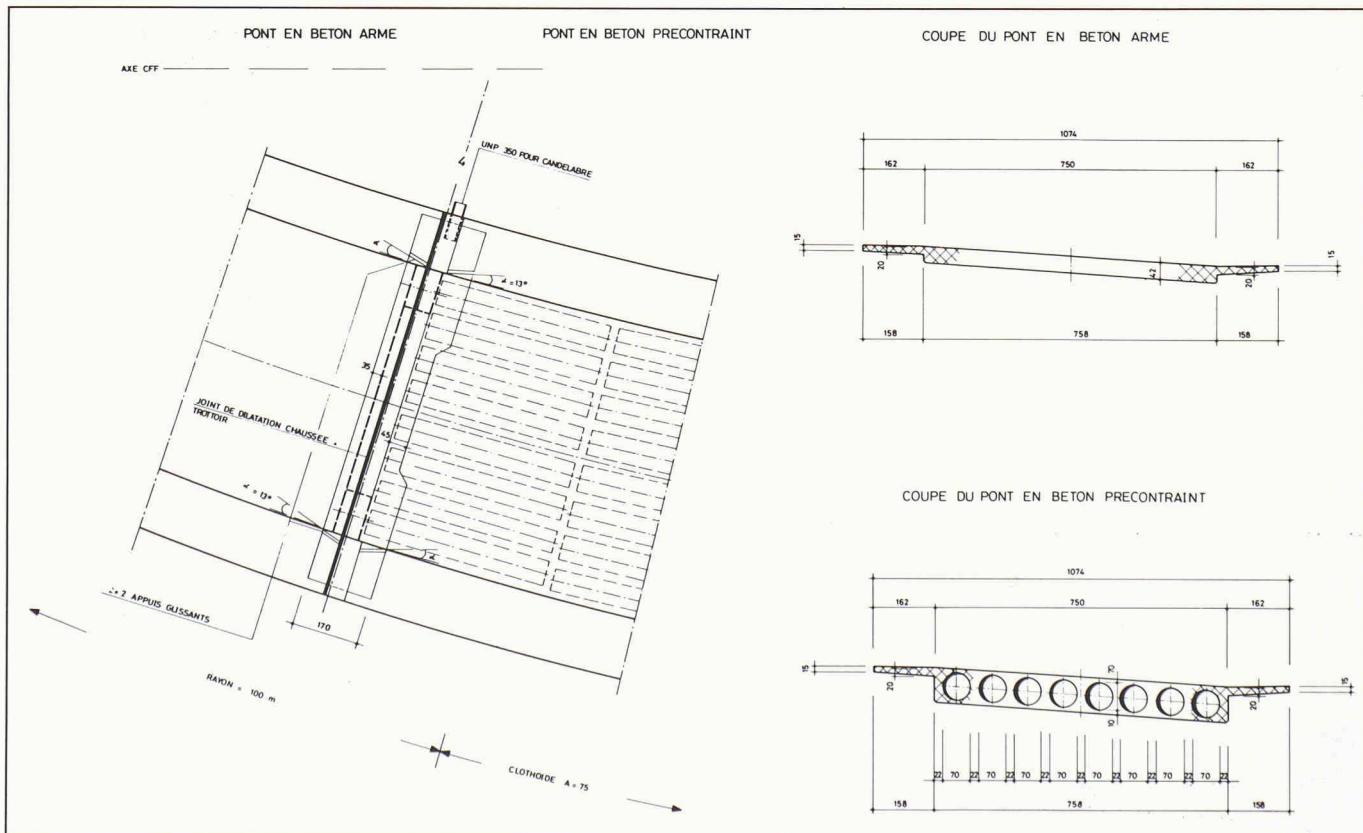
Fig. 3. – Dilatation du pont.

Ce joint à peignes, situé en courbe, avait déjà fait l'objet de nombreuses discussions trois ans après sa mise en service, en 1968. Son fonctionnement était contesté, en période hivernale surtout, car les peignes du joint situés dans l'axe du pont ne se déplaçaient pas dans la direction des dilatations des deux ponts (fig. 3). Ces dilatations dues aux variations de température, au retrait et dans une moindre mesure au fluage du béton, et empêchées par un joint «grippé» peuvent engendrer des efforts parasites importants dans la structure de l'ouvrage. Les travaux

La réfection complète du joint a nécessité la mise en place, en deux parties, sous trafic alterné, d'un nouveau joint étanche et moins bruyant, pouvant supporter non seulement une déformation longitudinale mais égale-
