Artikel: Le pont sur la Reuss à Wassen - analyse des dégâts et concept de

reconstruction

Autor: Menn, Christian

Le pont sur la Reuss à Wassen – analyse des dégâts et concept de reconstruction

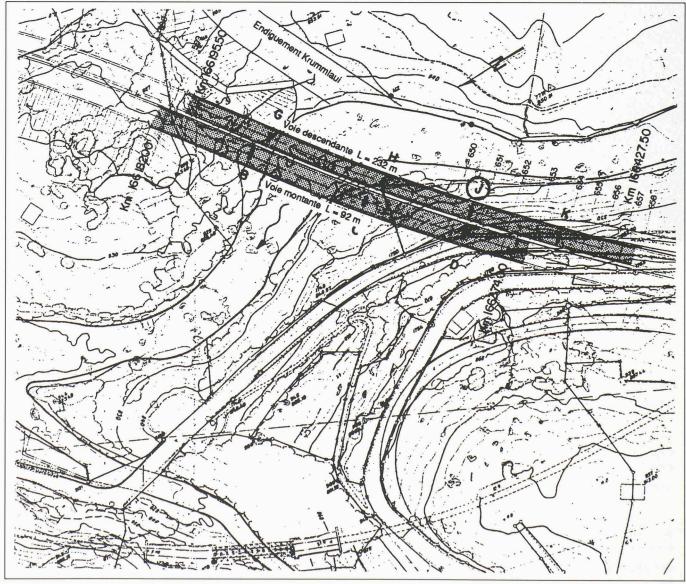
Fig. 1. – Situation.

réduite possible moyennant des variations minimes de la direction de la route. En raison d'une boucle marquée de la Reuss, l'angle de croisement entre l'axe de la route et le cours de la rivière présente à cet endroit une faible valeur, de sorte que le lit de la rivière proprement dit a pu être enjambé par un pont réalisé sans appuis ni problèmes particuliers (fig. 1).

Les piles des deux côtés de la Reuss ont été fondées hors du lit de la rivière – légèrement en dessous du talweg – sur une dalle plate sur des blocs grossiers mis à nu et protégés contre les effets des crues par une digue d'envi-

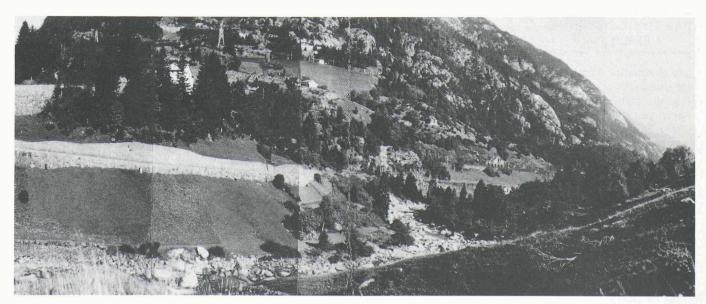
Fig. 9. - Le lit de la Reuss avant la construction du pont; vue vers l'aval.
