| Artikel: | Le pont sur la Reuss à Wassen - analyse des dégâts et concept de reconstruction |

Le pont sur la Reuss à Wassen – analyse des dégâts et concept de reconstruction

PAR CHRISTIAN MENN, ZURICH

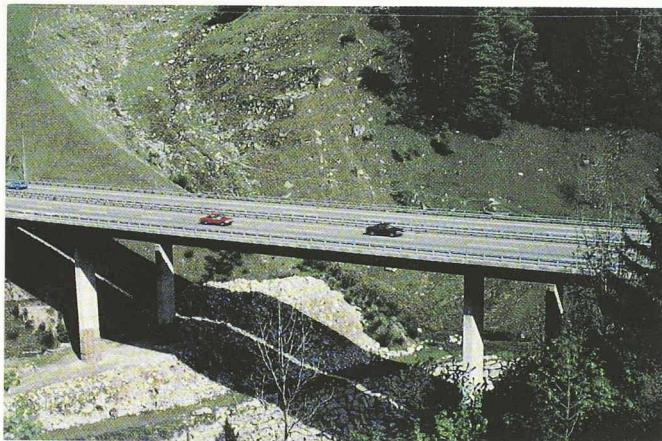
Fig. 2. – Pont sur la Reuss (1985); vue vers l'amont.
(Photo C. Menn.)

Le projet de pont est issu d'un concours organisé en 1967. Son exécution avec la digue paravalanche, la protection de la rive dans la zone de la pile, le déplacement de la route cantonale et le raccordement à Wassen, datent des années 1970-1974 (fig. 2).

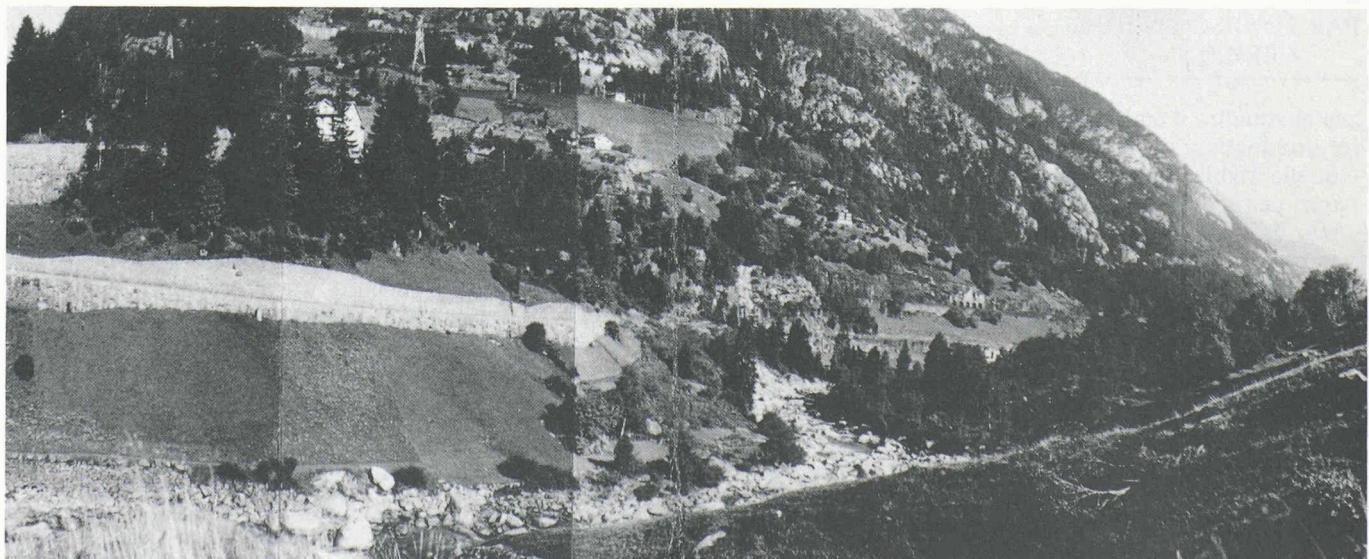
Fig. 9. – Le lit de la Reuss avant la construction du pont; vue vers l'aval.

Il y a dix mille ans, la région de Wassen était un paysage de moraine. L'érosion a donné à la vallée sa forme actuelle. Cette érosion ne s'est cependant pas produite continuellement, mais par paliers, en particulier lors des grandes crues centennales. Des gravures du siècle dernier montrent que le cours de la Reuss ne s'est plus modifié ces cent cinquante dernières années. La photo de la figure 9, prise avant la construction du pont, permet (probablement) de reconnaître encore sur la rive gauche de la Reuss des restes de l'ancien sentier muletier du XVII^e siècle. Cela signifie que pendant plusieurs générations, il n'y avait plus eu d'érosion massive des berges. Il est donc compréhensible que ce danger n'ait pas pu être pressenti par des ingénieurs, pourtant fort bien informés de la situation dans la vallée de la Reuss.
