Direction des travaux

Reconstruction du pont sur la Reuss à Wassen

PAR ANDRÉ VON GLUTZ,
WASSEN

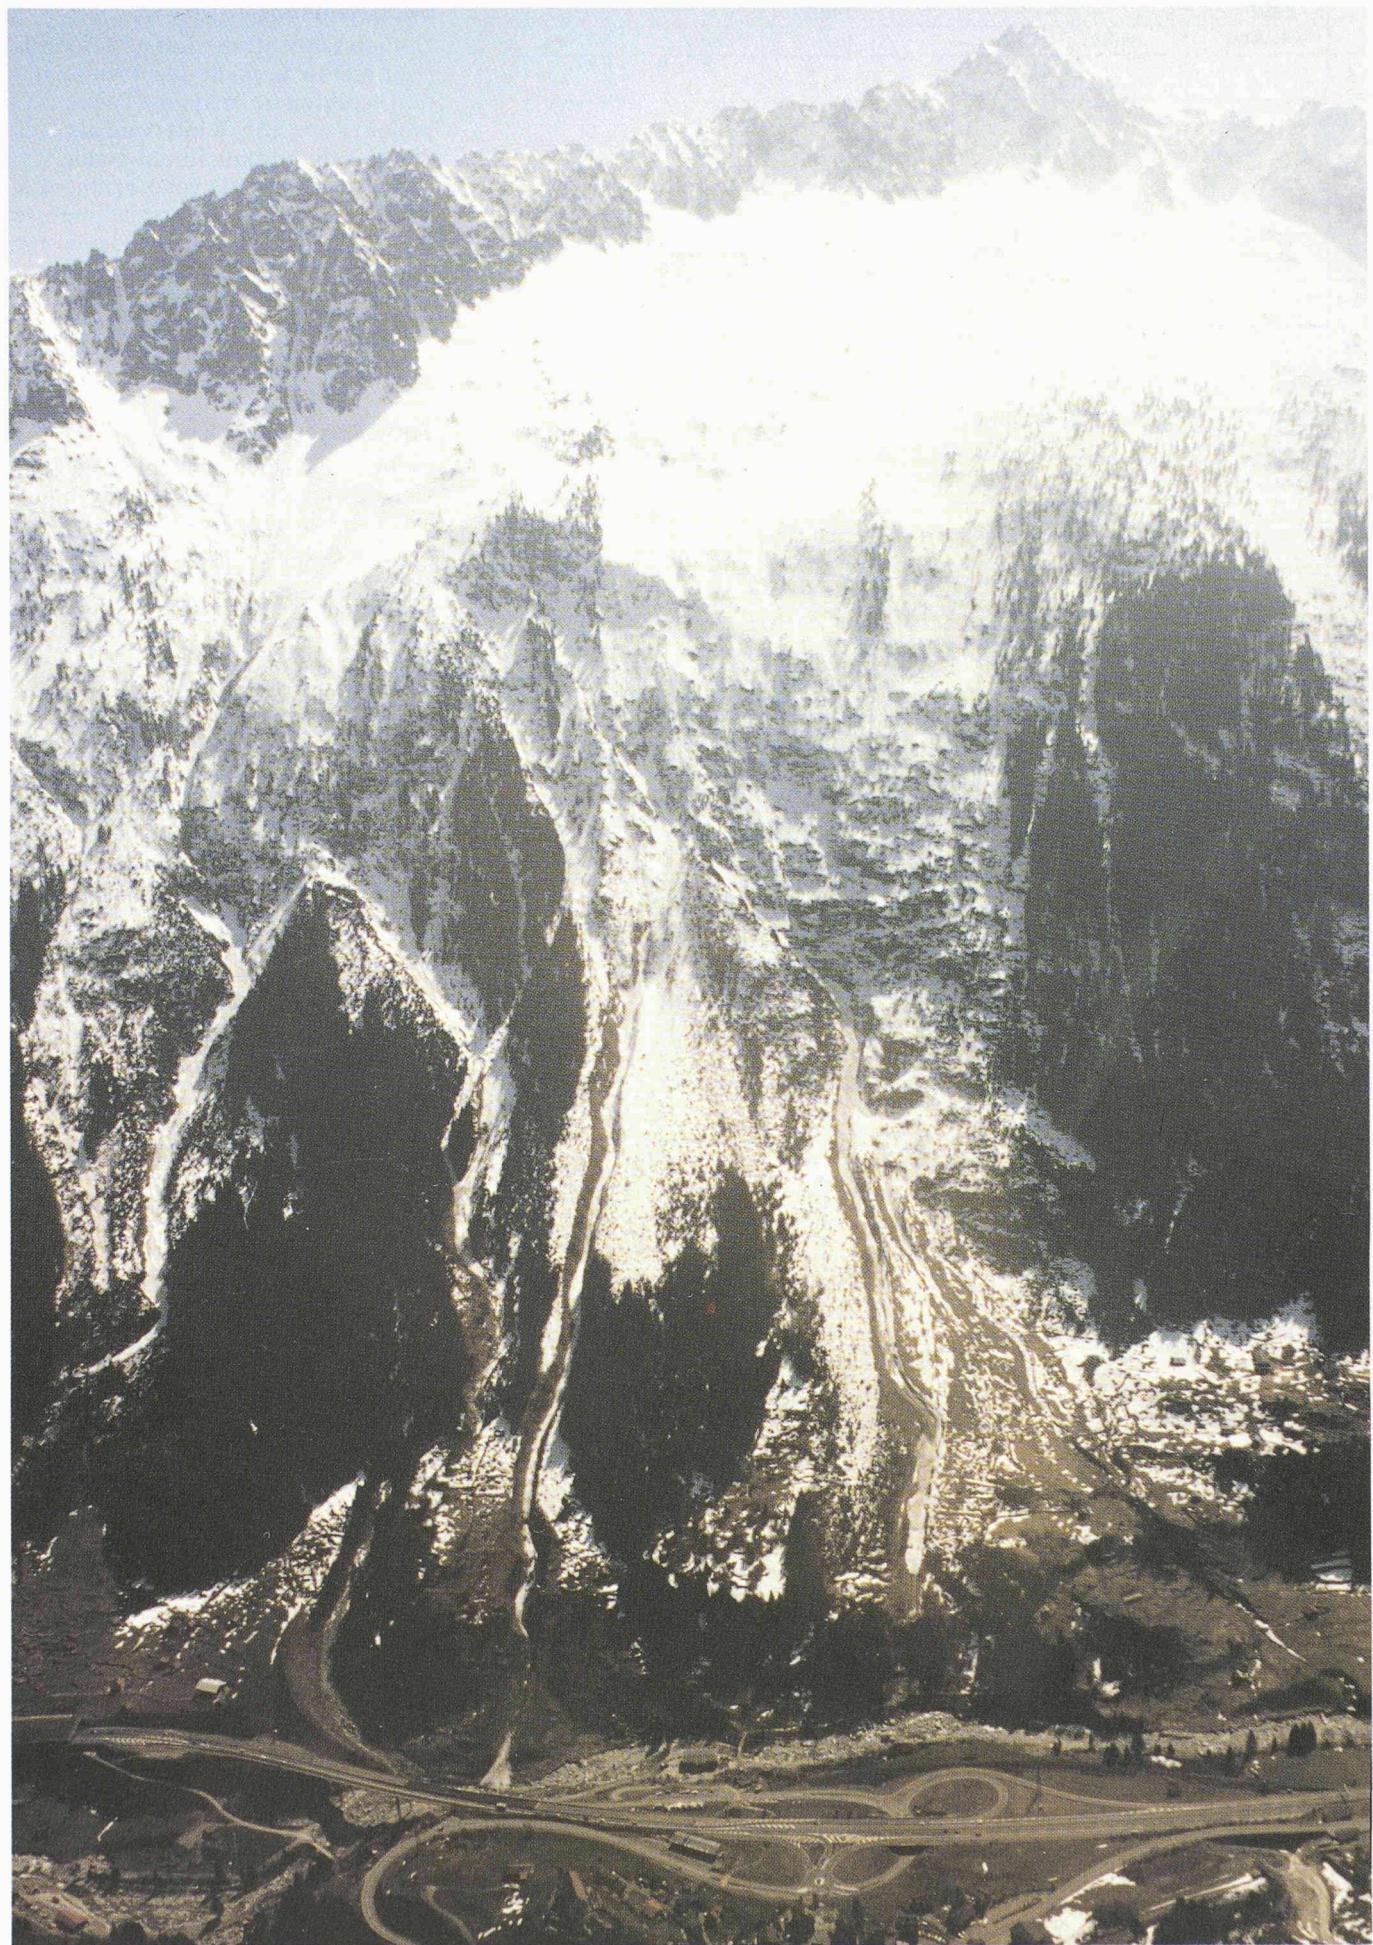
La Moostallaui, avec un bassin versant important de près de 24 ha dans les Diederbergen, emprunte le couloir naturel sous forme d'avalanche poudreuse ou de coulée et se précipite directement vers la pile J du pont. En cas de descente importante, comme ce fut le cas le 24 avril 1986, la Reuss se trouve retenue par le cône de neige, avec des risques de crues lors du percement. Selon leur ampleur, ces avalanches peuvent en outre mettre en danger la vie des personnes dans la zone du pont (fig. 11).

Fig. 11. – Vue générale de la zone d'avalanche Diederberge montrant les différents couloirs d'avalanche.
