Artikel: La reconstruction et l'assainissement du pont sur la Reuss à Wassen

La reconstruction et l'assainissement du pont sur la Reuss à Wassen

Le principe général pour la reconstruction du pont sur la Reuss à Wassen, endommagé par les intempéries d'août 1987, a été étudié par le professeur C. Menn ; il prévoyait de remplacer la fondation affaissée de la pile J par une

PAR E. BRÄM, ZÜRICH

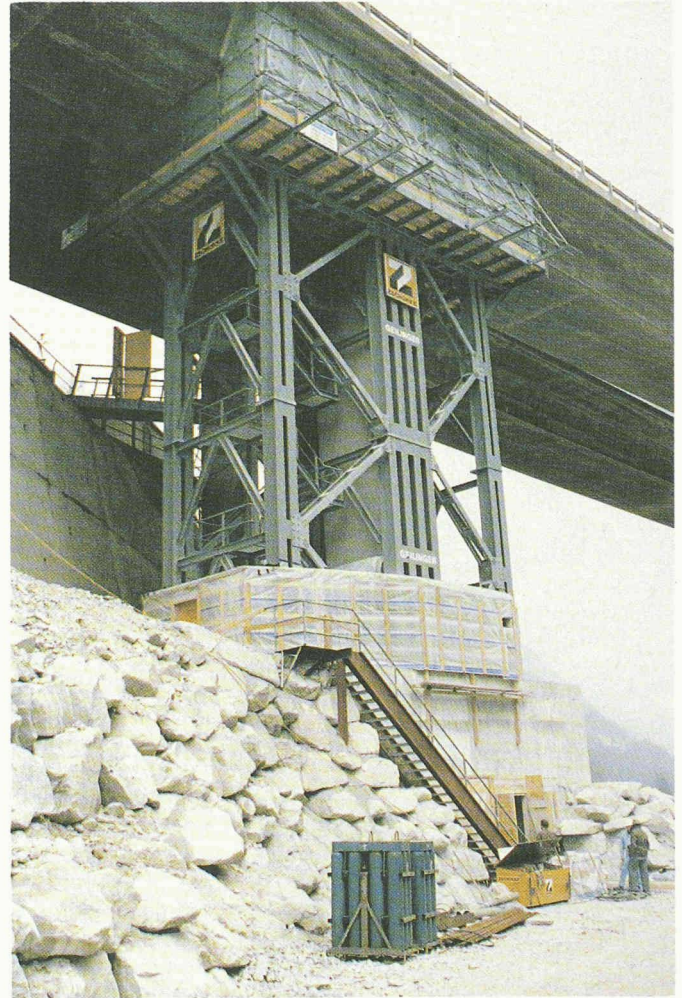
Fig. 8. – Echafaudage métallique terminé avec plate-forme des vérins.
(Photo L. Buscarlet.)

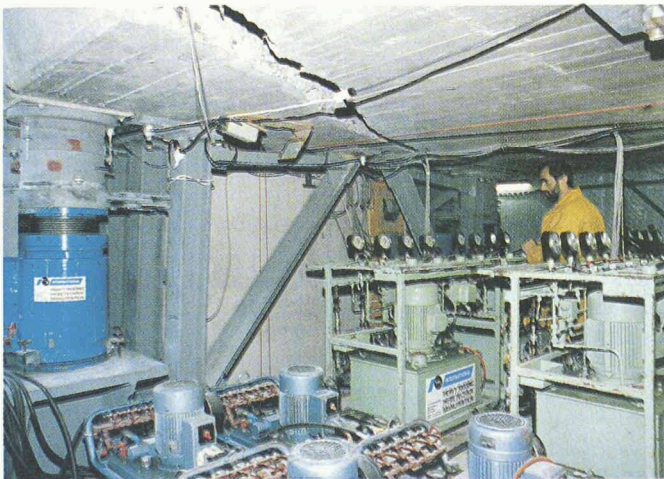
L'information sur les forces des vérins était assurée de deux manières indépendantes. D'une part, elle se faisait par les manomètres attribués à chaque vérin et placés au-dessus des agrégats hydrauliques, dans le champ visuel direct de l'opérateur (fig. 9). D'autre part, la pression d'huile de chaque vérin était transmise au moyen d'un capteur de pression au central de mesure où la force correspondante était affichée.

Fig. 9. – Agrégats hydrauliques et fixation horizontale d'un vérin.
(Photo L. Buscarlet.)

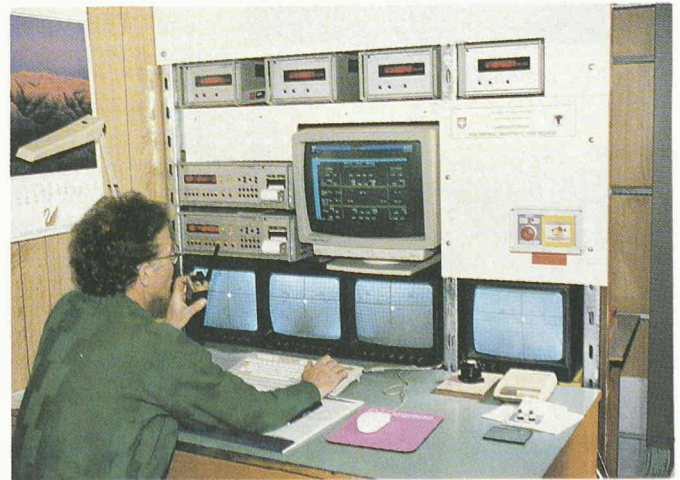
Fig. 10. – Central de mesure.

Les données saisies électroniquement en quelque 80 points de mesure étaient transmises au central par un réseau de câbles; là, elles étaient reçues par un amplificateur et transmises à un système PC, qui traitait et stockait les données, les affichait sur un écran et les imprimait sur demande. L'affichage et l'impression des données les plus importantes s'effectuaient en présentation graphique conforme à la situation effective, ce qui facilitait grandement la rapidité de l'information (fig. 10). Les seuls éléments à introduire manuellement dans le PC étaient les mouvements horizontaux repris des quatre écrans ainsi que, après chaque réglage des vérins de levage, les hauteurs des piles de cales, cela pour obtenir continuellement les inclinaisons des vérins, les angles de déviation et les excentricités déjà mentionnés.

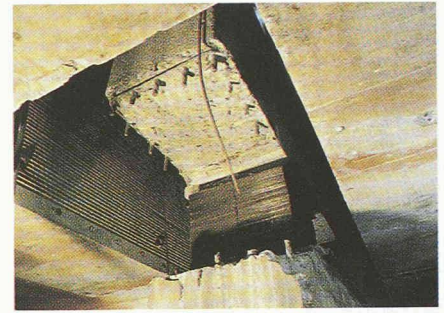
Fig. 18. - Pile de sécurité en tôles d'acier entre pile et moignon de pile. (Photo L. Buscarlet.)

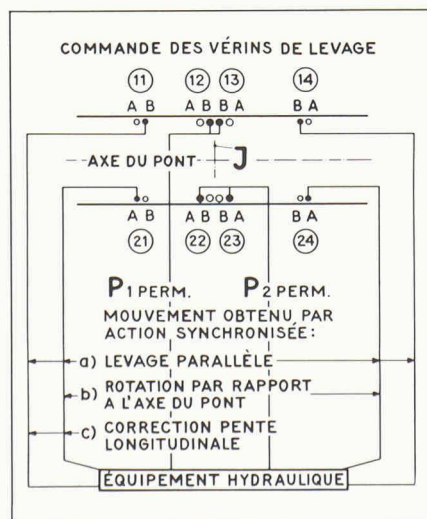
Afin de pouvoir respecter ces critères de façon optimale, les vérins de levage ont été pilotés comme suit (fig. 17). De chaque côté du pont on a exercé une force permanente P1 et P2, sur le tablier, au moyen des vérins de levage intérieurs (nos 12 et 13, respectivement 22 et 23, à chaque fois A ou B) par le biais de valves hydrauliques de surpression. Ces forces étaient équilibrées de manière à correspondre au poids propre du tablier entre les fissures principales, plus une partie du poids des travées attenantes; à elles seules, elles ne suffisaient pas à déclencher un soulèvement. Le levage ne fut obtenu que par l'action des vérins extérieurs (nos 11, 14, 21, 24) qui avaient à supporter le reste du poids des travées attenantes. De cette manière, il était possible de maintenir continuellement à l'intérieur des valeurs désirées les efforts tranchants dans les zones affaiblies. Ce pilotage a permis d'obtenir un levage régulier et parallèle par l'actionnement de tous les quatre vérins extérieurs (nos 11, 14, 21, 24, A ou B) (cas a). En actionnant les vérins extérieurs d'un côté du pont seulement (nos 11 et 14 ou 21 et 14), on obtenait une rotation du tablier par rapport à son axe longitudinal (cas b), et en n'utilisant que les vérins de part et d'autre de la pile (nos 11 et 21 ou 14 et 24) on pouvait corriger le cas échéant le profil longitudinal du pont (cas c).

Fig. 17. - Pilotage des vérins de levage.
