# Le grand séisme du *Hanshin* du 17 janvier 1995

Par Martin G. Koller,  
ing.dipl. EPFZ/SIA-  
ASIC, Dr. ès sc.  
techn.,  
Résonance  
Ingénieurs-conseils  
SA,  
rue J.-Grosselin 21,  
1227 Carouge  
Jost A. Studer,  
ing.dipl. EPFZ/SIA,  
Studer Engineering,  
Steinwiesstr. 30,  
8032 Zurich  
Thomas Wenk,  
ing.dipl. EPFZ/SIA  
Institut de statistique  
et de construction,  
EPFZ, 8093 Zurich  
Texte français:  
Pierre A. Bettens,  
ing.civil EPFL,  
Genève

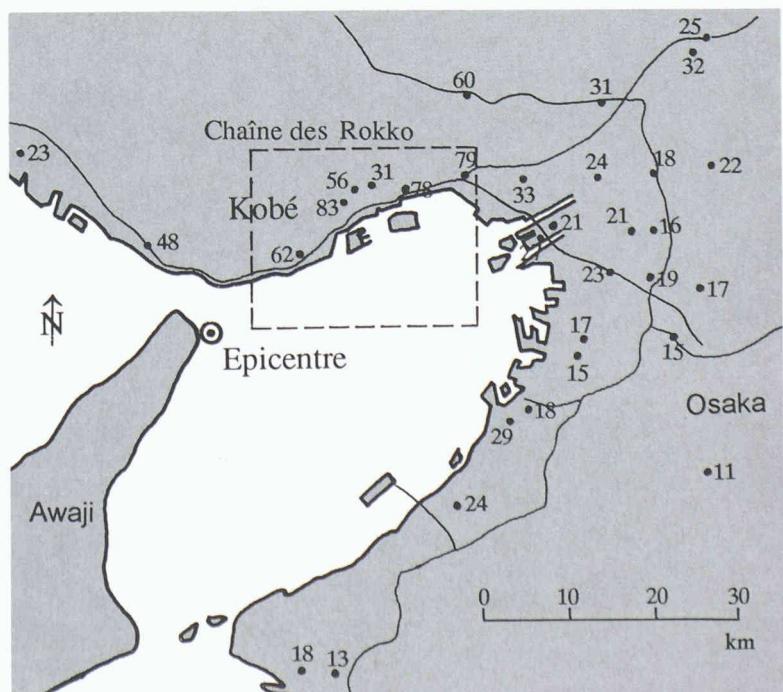
Fig. 1. – Situation de Kobe avec indications des accélérations maximales du sol mesurées en % de g

Les valeurs maximales des accélérations horizontales du sol sont indiquées à la figure 1. Elles ont été soit mesurées directement, soit calculées à partir de vitesses mesurées. Des valeurs supérieures à 80% de  $g$  ont été relevées dans la partie alluvionnaire, ce qui permet de souligner une fois de plus que des valeurs aussi élevées sont possibles dans les sols meubles.

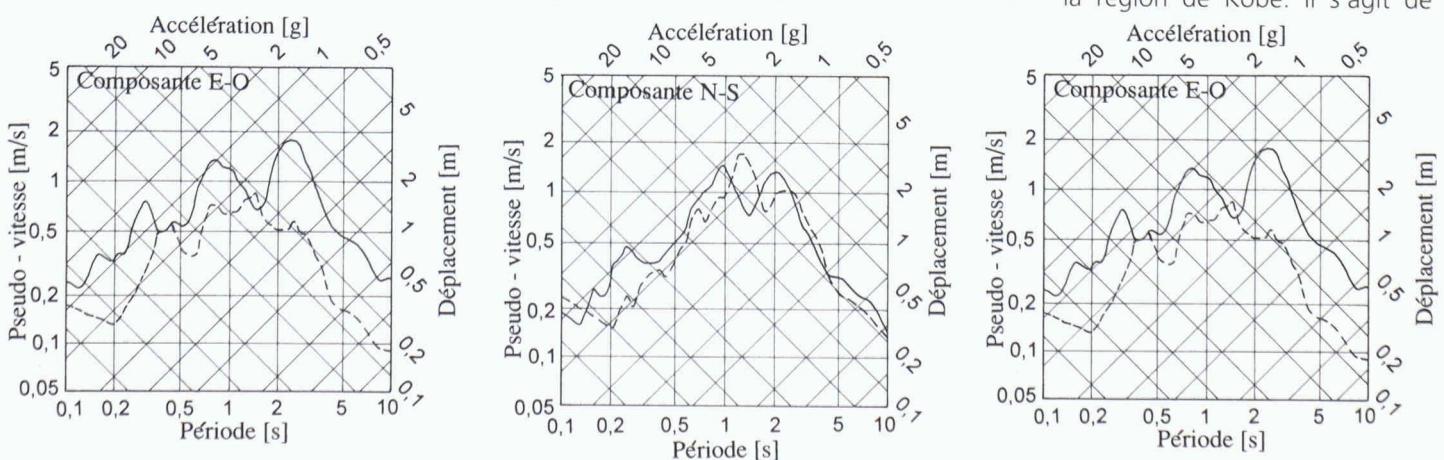
Fig. 2. - Spectres de réponse mesurés par les stations de Kobe-University et Kobe-Motoyama  
 — Kobe-Motoyama  
 - - - Kobe-University

mesures de vitesses enregistrées dans les stations de *Kobe-University* – sise sur le rocher – et de *Kobe-Motoyama*, sise sur les alluvions; malheureusement pour ces dernières, l'enregistrement saturait à 400 mm/s. Il a toutefois été possible d'établir des accélérogrammes et des spectres de réponses approximatives à partir des parties non saturées des mesures (fig. 2). Ce faisant, il a été constaté une fois de plus que, contrairement à la plupart des normes parasismiques actuelles, les valeurs maximales des accélérations, pour les spectres de réponse sur des sols alluvionnaires semi-compacts, peuvent être supérieures aux valeurs sur rocher. Il faut relever également que pour un mécanisme de décrochement, les accélérations verticales du sol ont été particulièrement fortes, ce qui peut s'expliquer par la proximité de l'épicentre. Les caractéristiques frappantes – mais pour l'instant encore peu compréhensibles – de ce tremblement de terre sont les dimensions de la zone où se sont produits les dégâts principaux, soit 30 km de longueur pour seulement un à deux kilomètres de largeur. Le bord de cette zone côté montagne ne suit que partiellement la limite entre granit et alluvions. Côté mer, les sites artificiels sur remblais sont en grande partie en dehors de la zone principalement sinistrée. Ainsi, à première vue, les mauvaises qualités du sol ne semblaient pas avoir joué de rôle prépondérant, et comme beaucoup d'experts le pensaient, la configuration de la zone sinistrée s'expliquerait par la formation d'une faille située directement sous elle. Mais cette interprétation est mise en doute par une analyse plus approfondie. En effet, si la rupture, cause du tremblement de terre, se trouvait effectivement sous la zone sinistrée, les stations de *Kobe-University* (avec  $a_{\max} = 31\%$  de

Des dégâts semblables ont aussi été constatés à mi-hauteur sur une série de piliers circulaires en béton armé et en acier. Les dégâts sont certainement dus au fait que, pour les piliers en béton, la couche intérieure des armatures verticales s'arrête à cette hauteur, tandis que les parois des piliers métalliques changent d'épaisseur à cet endroit. La symétrie des dégâts sur le pourtour des piliers est certainement due à une amplitude peu commune des accélérations verticales. Preuve en sont les valeurs spectrales mesurées, qui dépassent 1 g en hautes fréquences (voir ligne continue sur la figure 2 de gauche).

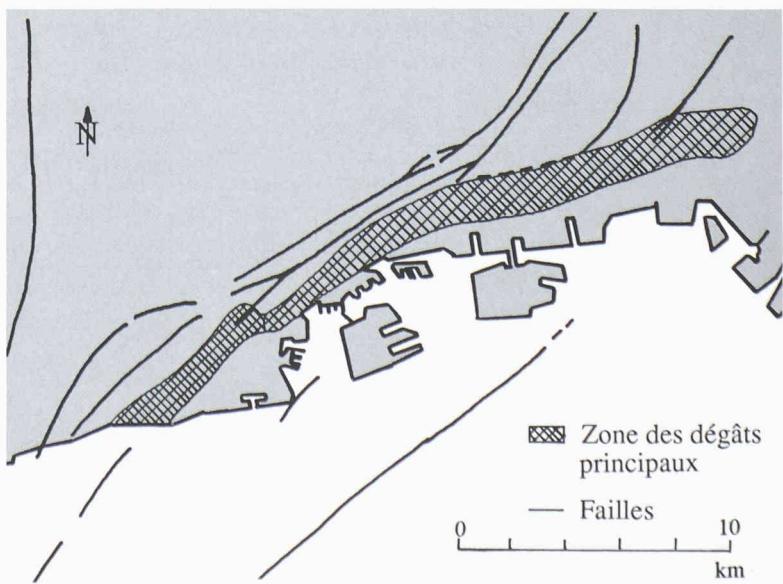
La rupture devrait se trouver plutôt le long des segments de faille déjà connus, c'est-à-dire en bordure nord-ouest de la ville (fig. 3). Le fait que la zone des dégâts principaux soit très étroite serait dû plutôt à des effets de site. Mais pourquoi les zones remblayées ne présentent-elles pas les plus gros dégâts, comme on peut le constater d'habitude?

Fig. 3. – Extrait agrandi de la figure 1
