Le grand séisme du *Hanshin* du 17 janvier 1995

Par Martin G. Koller,
ing.dipl. EPFZ/SIA-
ASIC, Dr. ès sc.
techn.,
Résonance
Ingénieurs-conseils
SA,
rue J.-Grosselin 21,
1227 Carouge
Jost A. Studer,
ing.dipl. EPFZ/SIA,
Studer Engineering,
Steinwiesstr. 30,
8032 Zurich
Thomas Wenk,
ing.dipl. EPFZ/SIA
Institut de statique
et de construction,
EPFZ, 8093 Zurich
Texte français:
Pierre A. Bettens,
ing.civil EPFL,
Genève

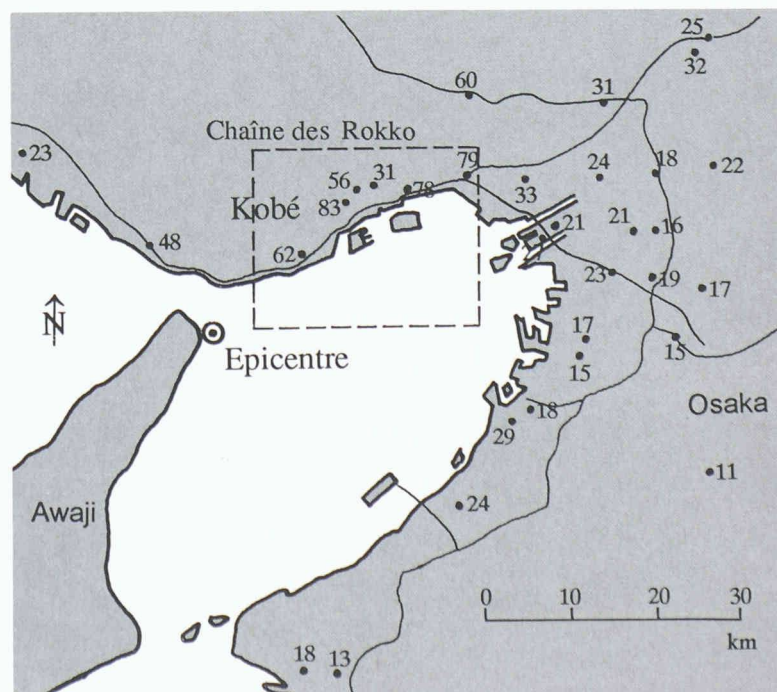
Fig. 1. – Situation de Kobe avec indications des accélérations maximales du sol mesurées en % de g

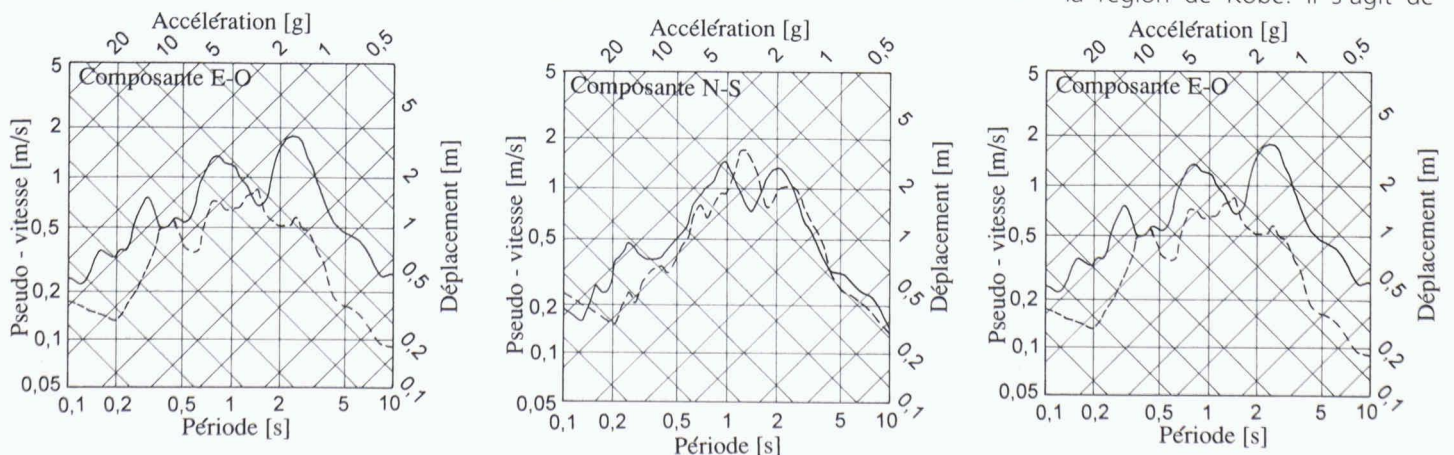
Fig. 2. - Spectres de réponse mesurés par les stations de Kobe-University et Kobe-Motoyama
 — Kobe-Motoyama
 - - - - Kobe-University

mesures de vitesses enregistrées dans les stations de *Kobe-University* – sise sur le rocher – et de *Kobe-Motoyama*, sise sur les alluvions; malheureusement pour ces dernières, l'enregistrement saturait à 400 mm/s. Il a toutefois été possible d'établir des accélérogrammes et des spectres de réponses approximatifs à partir des parties non saturées des mesures (fig. 2). Ce faisant, il a été constaté une fois de plus que, contrairement à la plupart des normes parasismiques actuelles, les valeurs maximales des accélérations, pour les spectres de réponse sur des sols alluvionnaires semi-compacts, peuvent être supérieures aux valeurs sur rocher. Il faut relever également que pour un mécanisme de décrochement, les accélérations verticales du sol ont été particulièrement fortes, ce qui peut s'expliquer par la proximité de l'épicentre. Les caractéristiques frappantes – mais pour l'instant encore peu compréhensibles – de ce tremblement de terre sont les dimensions de la zone où se sont produits les dégâts principaux, soit 30 km de longueur pour seulement un à deux kilomètres de largeur. Le bord de cette zone côté montagne ne suit que partiellement la limite entre granit et alluvions. Côté mer, les sites artificiels sur remblais sont en grande partie en dehors de la zone principalement sinistrée. Ainsi, à première vue, les mauvaises qualités du sol ne semblaient pas avoir joué de rôle prépondérant, et comme beaucoup d'experts le pensaient, la configuration de la zone sinistrée s'expliquerait par la formation d'une faille située directement sous elle. Mais cette interprétation est mise en doute par une analyse plus approfondie. En effet, si la rupture, cause du tremblement de terre, se trouvait effectivement sous la zone sinistrée, les stations de *Kobe-University* (avec $a_{max} = 31\%$ de

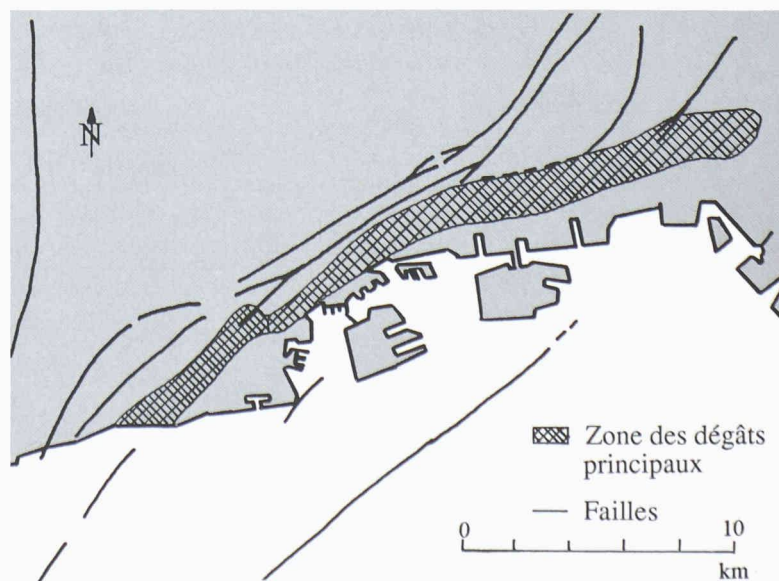
La rupture devrait se trouver plutôt le long des segments de faille déjà connus, c'est-à-dire en bordure nord-ouest de la ville (fig. 3). Le fait que la zone des dégâts principaux soit très étroite serait dû plutôt à des effets de site. Mais pourquoi les zones remblayées ne présentent-elles pas les plus gros dégâts, comme on peut le constater d'habitude?

Fig. 3. – Extrait agrandi de la figure 1
