Assainissement du pont de Peney (Genève)

Par Bernard Malric,
Entreprise
Locher & Cie SA,
71, av. Louis-Casai,
1216 Cointrin
et Philippe Annen,
Ingénieurs associés
M. Buffo + M.
Châtelain,
rue Lamartine 23,
1203 Genève

1. Description de l'ouvrage

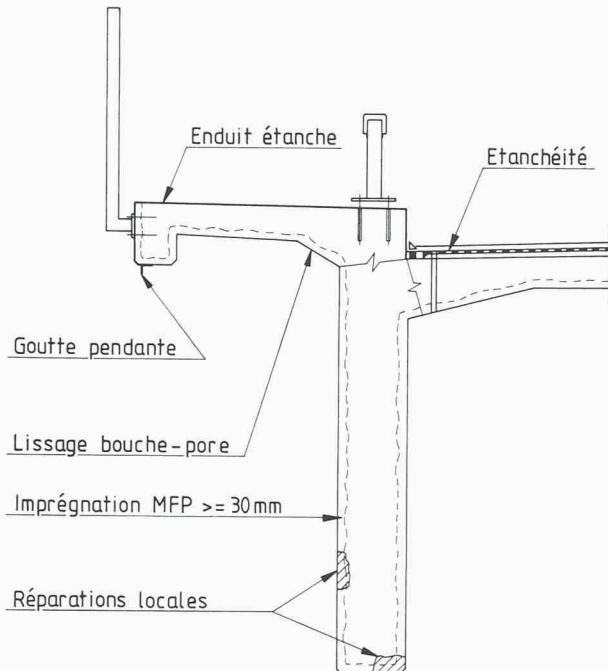
Fig. 6. – Principe de réfection

La variante proposée par les entreprises de construction Perret S.A. et Locher & Cie S.A. consiste en une réfection ponctuelle des seules zones très dégradées (taconnage), la protection contre la corrosion étant réalisée par le procédé MFP. Se révélant non seulement la moins coûteuse (-25%), mais permettant également d'éviter certains problèmes posés par la méthode traditionnelle (fig. 6), cette solution a été acceptée par le DTPE et le bureau d'ingénieur.

L'application de MFP est une approche nouvelle de l'assainissement du béton armé: elle consiste à remplacer la démolition d'un béton encore sain mais carbonaté ou contaminé par des chlorures, par une imprégnation profonde de MFP pour passer les armatures (soit les rendre plus résistantes à la corrosion due à la carbonatation

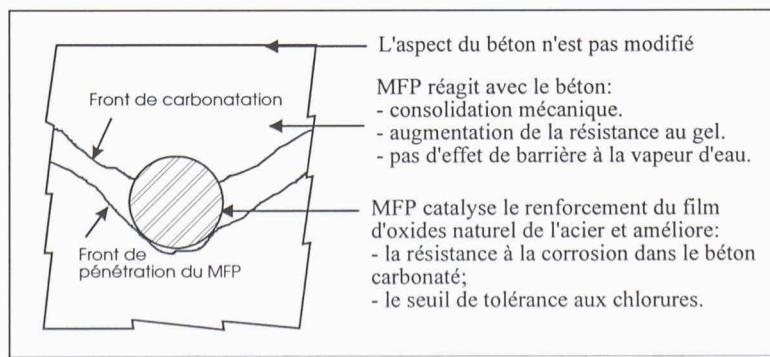
Pour le pont de Peney, les essais de capacité d'absorption capillaire ont été réalisés au laboratoire TFB², démontrant que la porosité du béton concerné, bien que très variable, était suffisante pour envisager l'utilisation du traitement MFP (fig. 7).

Fig. 7. – Action du MFP
